Asbestinventarisatetest

Van Duyststraat 78/9, 2100 Antwerpen

Attestnummer : 20240627-000449.002

Uitgegeven op : 28.06.2024

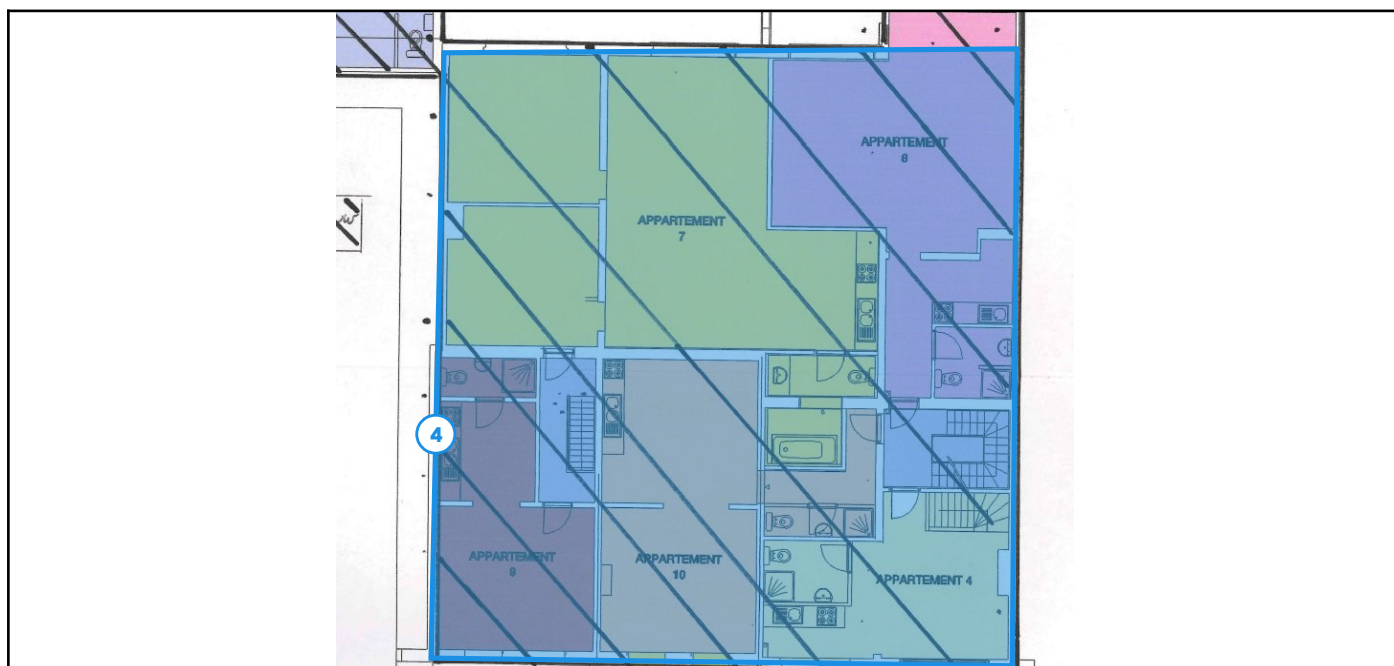
Plan 1.2: 9

Beschrijving	Type	Actie
4. Roofing	Geen asbest	-

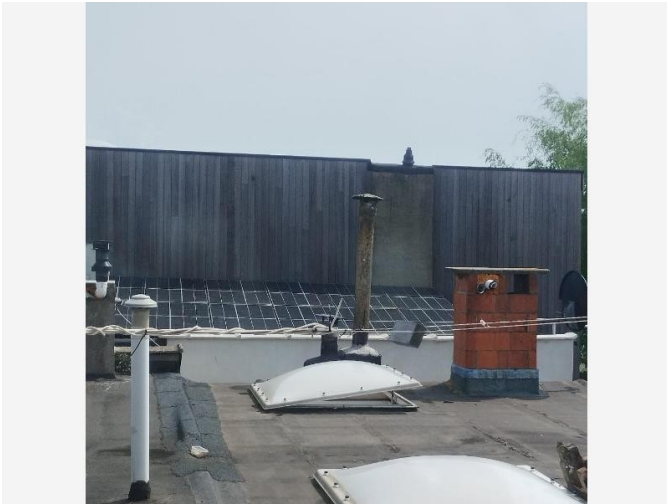
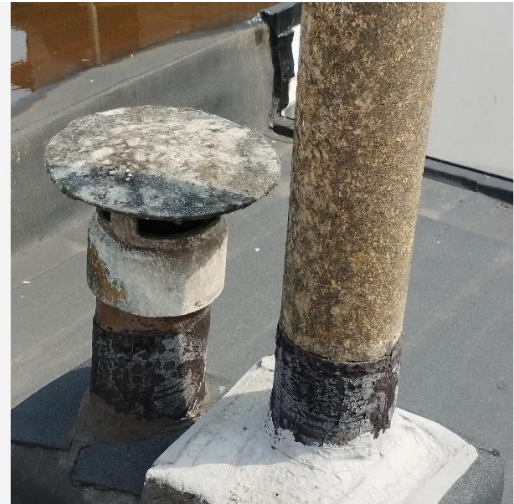
Overzichtsfoto

Detailfoto

Eindbeoordeling materiaalrisico	Hoog materiaalrisico en/of hoge kans op vezelvrijgave
---------------------------------	---

Gebondenheid	Categorie 1: hechtgebonden in oorsprong
Asbestsoort (vezeltype)	Crocidoliet aanwezig
Asbestconcentratie	Laag (< 50%)
Afschermingsgraad van het gehele materiaal	Geheel of deels (ook) vrij aan binnenluchtstromen
Toestand van het materiaal	Matig beschadigd, matig verweerd

Beschrijving	Schouwbus
Omgeving	Buiten
Primaire drager	HVAC infrastructuur en uitrusting
Asbestmateriaal	Rookgaskanaal
Bindmiddel van asbestmateriaal	Cement
Gebondenheid op basis van bindmiddel	Hecht
Hoeveelheid (lengte - omtrek - dikte - aantal)	<ul style="list-style-type: none">• 2,00 m - 40,00 cm - 1,00 cm - 1 stuk
Totaal volume	0,008 m ³
Eenvoudig bereikbaar	Ja
Bevestigingswijze	<ul style="list-style-type: none">• Verlijmd, ingegoten, versmeerd
Identificatiemethode	Vaststelling zonder monsternamen
Destructieve handeling voor identificatie	Nee
Opmerking	De vermelde oppervlaktes, diktes, gewichten en volumes betreffen een beredeneerde schatting. Er worden geen rechten verleend aan deze oppervlaktes/diktes/volumes.

Dringend verwijderen

- Zorg voor een veilig beheer. Vermijd het beschadigen van het asbestmateriaal. Controleer de toestand jaarlijks op wijzigingen.

- Eenvoudige handelingen: mag via doe-het-zelf of door werknemer(s) met opleidingsattest eenvoudige handelingen
EH via doe-het zelf

De buïis kan voorzichtig losgebeiteld worden , extra bevochtigen om stof te voorkomen + dragen van de nodige beschermingsmiddelen (mondmasker ffp3, handschoenen, tyvec) Bij de gemeente/containerpark afsluitzakken halen om dubbel in te pakken en af te voeren naar het containerpark als hechtgebonden asbestafval.

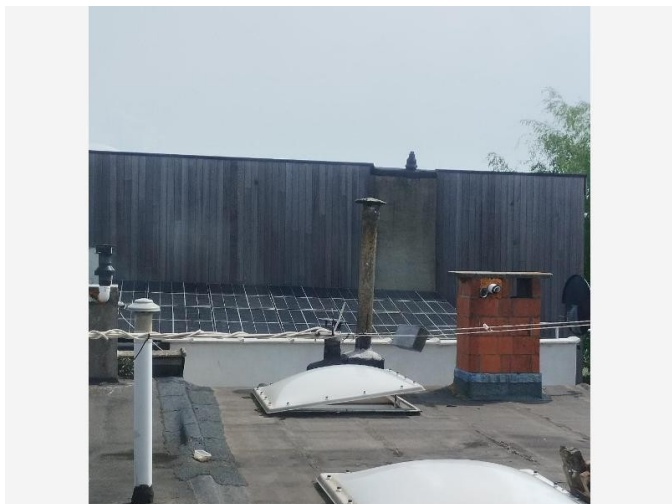
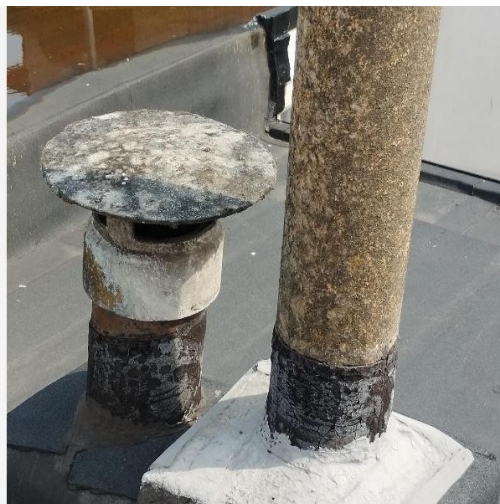
Overzichtsfoto

Detailfoto

Eindbeoordeling materiaalrisico	Hoog materiaalrisico en/of hoge kans op vezelvrijgave
---------------------------------	---

Gebondenheid	Categorie 1: hechtgebonden in oorsprong
Asbestsoort (vezeltype)	Crocidoliet aanwezig
Asbestconcentratie	Laag (< 50%)
Afschermingsgraad van het gehele materiaal	Geheel of deels (ook) vrij aan de binnenlucht
Toestand van het materiaal	Matig beschadigd, matig verweerd

Beschrijving	Schouwhoed
Omgeving	Buiten
Primaire drager	HVAC infrastructuur en uitrusting
Asbestmateriaal	Schouwhoed, ventilatiekap (anti-windval)
Bindmiddel van asbestmateriaal	Cement
Gebondenheid op basis van bindmiddel	Hecht
Hoeveelheid (gewicht - aantal)	<ul style="list-style-type: none">• 2,00 kg - 1 stuk
Totaal gewicht	2,00 kg
Eenvoudig bereikbaar	Ja
Bevestigingswijze	<ul style="list-style-type: none">• Verlijmd, ingegoten, versmeerd
Identificatiemethode	Vaststelling zonder monstername
Destructieve handeling voor identificatie	Nee
Opmerking	2 schouwhoeden.

Dringend verwijderen

- Zorg voor een veilig beheer. Vermijd het beschadigen van het asbestmateriaal. Controleer de toestand jaarlijks op wijzigingen.

- Eenvoudige handelingen: mag via doe-het-zelf of door werknemer(s) met opleidingsattest eenvoudige handelingen
EH via doe-het zelf

De hoeden kunnen voorzichtig losgemaakt worden , extra bevochtigen om stof te voorkomen + dragen van de nodige beschermingsmiddelen (mondmasker ffp3, handschoenen,tyvec) Bij de gemeente/containerpark afsluitzakken halen om dubbel in te pakken en af te voeren naar het containerpark als hechtgebonden asbestafval.

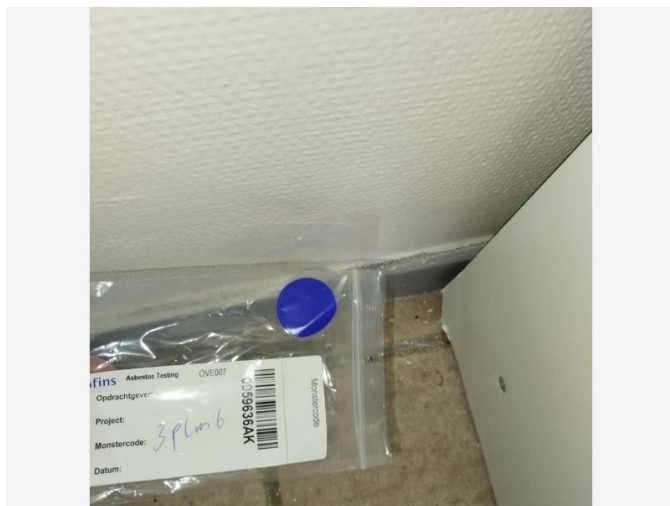
Fiche 5: Muurpleister

Overzichtsfoto

Detailfoto

Geen asbest

Beschrijving	Muurpleister
Omgeving	Binnen
Identificatiemethode	Vaststelling met bewijsdocument, zonder monstername
Destructieve handeling voor identificatie	Nee
Opmerking	<p>Het pleisterwerk werd bemonsterd op elke verdieping. (stalen genomen in app 6) Er werd minimaal 25% van de identieke wooneenheden bemonsterd (extrapolatie) . Het laboresultaat is toegevoegd .</p> <p>Elke identieke wooneenheid was toegankelijk en werd volledig gecontroleerd.</p> <p>De vermelde oppervlaktes en volumes betreffen een beredeneerde schatting. Er worden geen rechten verleend aan deze oppervlaktes/volumes. De dikte is een schatting die voorkomt uit de monsterplaatsen en is daarom niet altijd representatief.</p>
