Asbestinventarisatetest

Van Duyststraat 82/12, 2100 Antwerpen

Attestnummer : **20240628-000337.000**

Zone 1: Hoofdgebouw

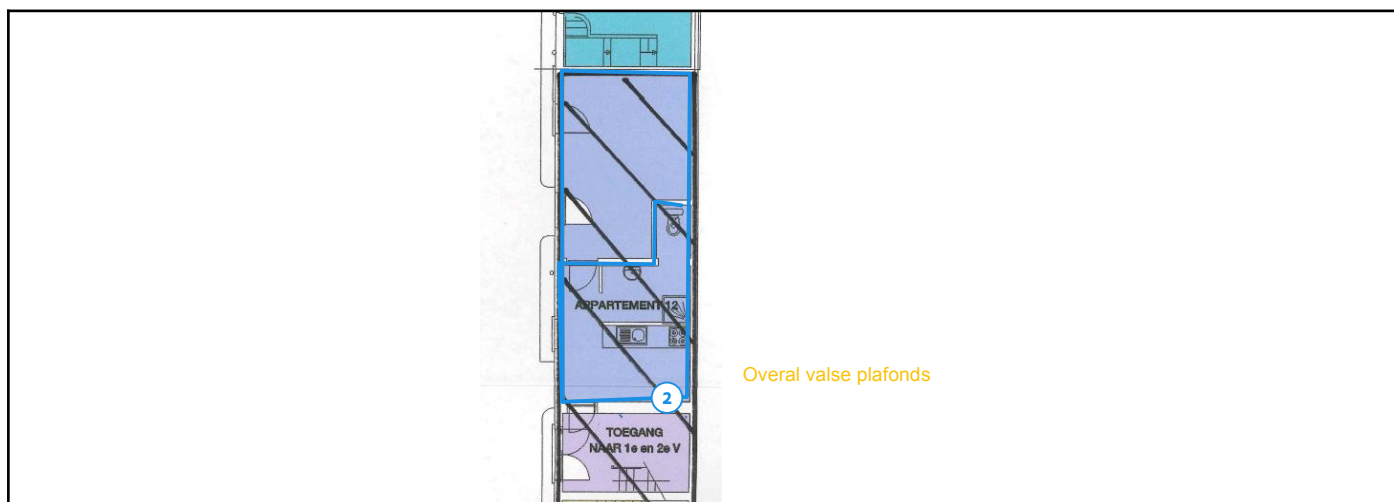
Plan 1.1: 12

Beschrijving	Type	Actie
1. Valse plafonds	Advies	-
2. Muurpleister	Geen asbest	-

Alle plafonds zijn afgewerkt met valse plafonds in plaatmateriaal. Het is niet duidelijk of er pleisterwerk aanwezig is achter deze valse plafonds, het is aangewezen om bijkomend onderzoek uit te voeren bij werken.

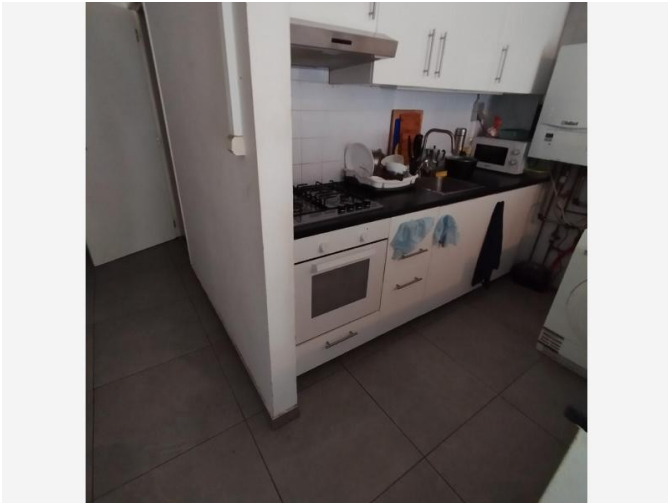
Overzichtsfoto

Fiche 2: Muurpleister

Geen asbest

Beschrijving	Muurpleister
Omgeving	Binnen
Identificatiemethode	Vaststelling met bewijsdocument, zonder monstername
Destructieve handeling voor identificatie	Nee
Opmerking	<p>Het pleisterwerk werd bemonsterd op elke verdieping. (stalen genomen in app 2) Er werd minimaal 25% van de identieke wooneenheden bemonsterd (extrapolatie) . Het laboresultaat is toegevoegd .</p> <p>Elke identieke wooneenheid was toegankelijk en werd volledig gecontroleerd.</p> <p>De vermelde oppervlaktes en volumes betreffen een beredeneerde schatting. Er worden geen rechten verleend aan deze oppervlaktes/volumes. De dikte is een schatting die voorkomt uit de monsterplaatsen en is daarom niet altijd representatief.</p>
