Asbestinventarisatetest

Van Duyststraat 82/11, 2100 Antwerpen

Attestnummer : **20240628-000330.000**

Uitgegeven op : **28.06.2024**

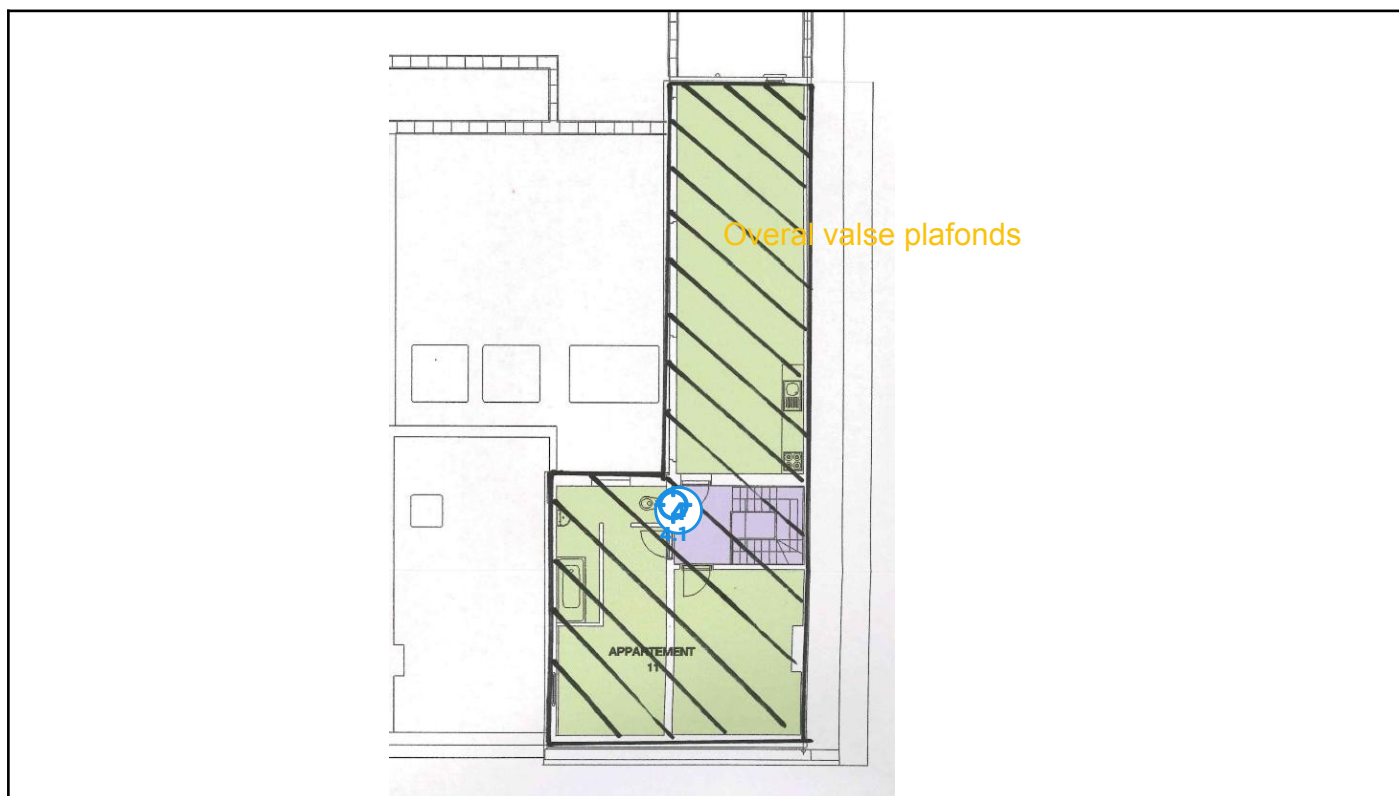
Plan 1.1: 11

Beschrijving	Type	Actie
1. Plafonds	Advies	-
4. Muurpleister	Geen asbest	-
4.1 Code: Muurpleister	Puntmonster	-

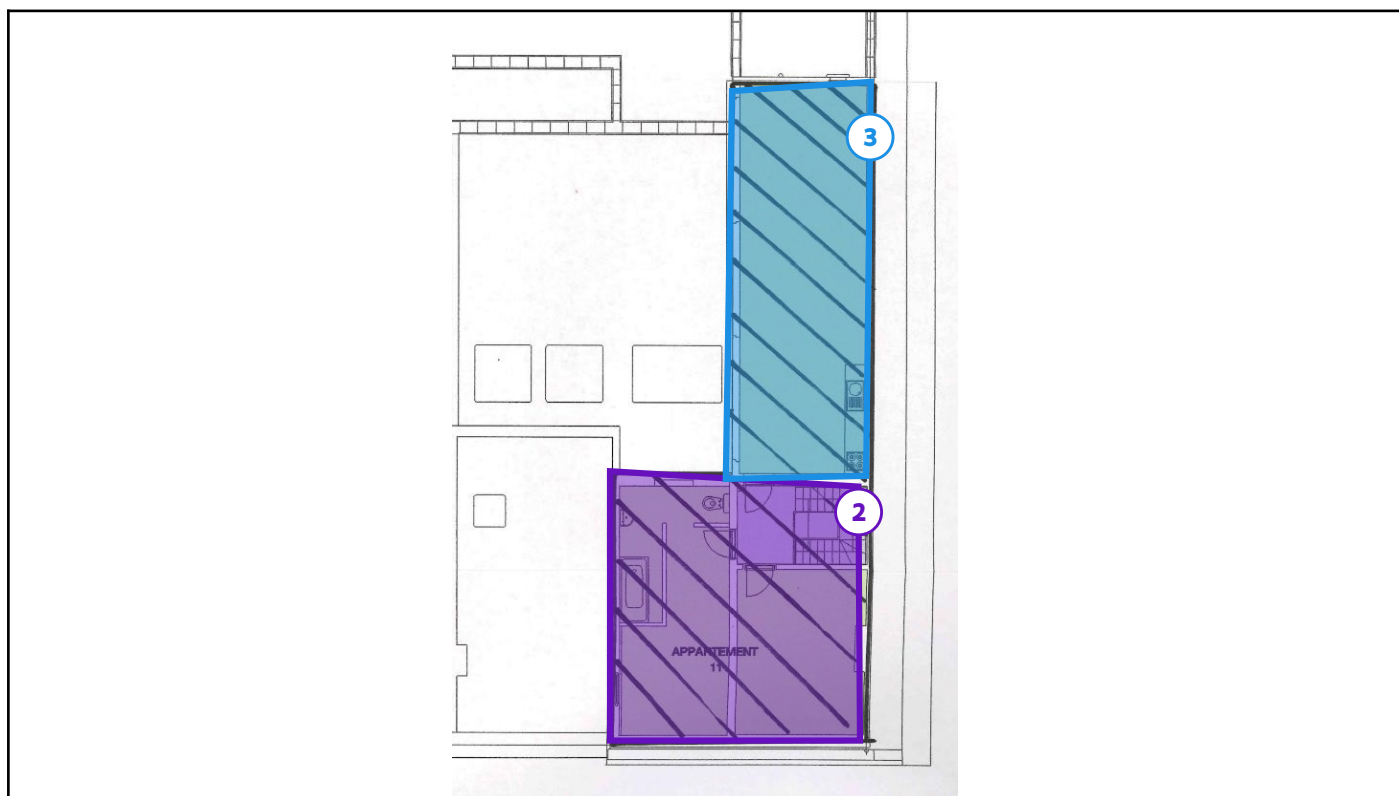
Plan 1.2: 11

Beschrijving	Type	Actie
2. Onderdak	Advies	-
3. Roofing	Geen asbest	-

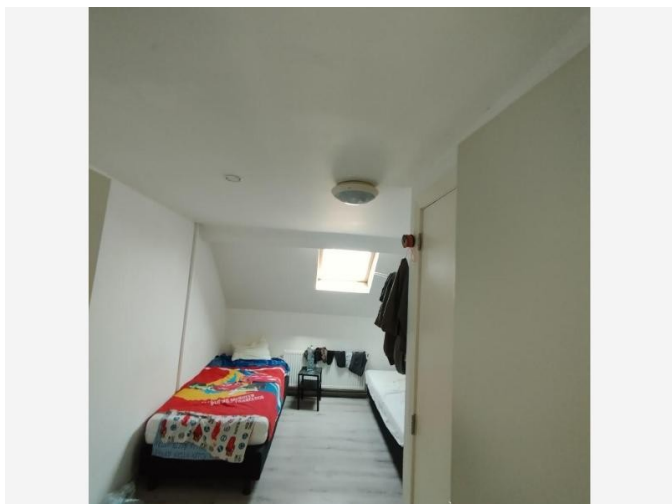
Vrije foto

Alle plafonds zijn afgewerkt met valse plafonds in plaatmateriaal. Het is niet duidelijk of er pleisterwerk aanwezig is achter deze valse plafonds, het is aangewezen om bijkomend onderzoek uit te voeren bij werken.

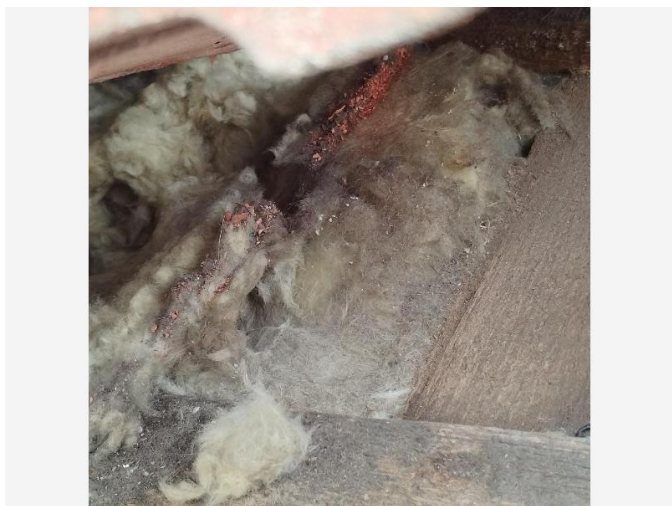
Vrije foto

Geen verdacht onderdak vastgesteld.

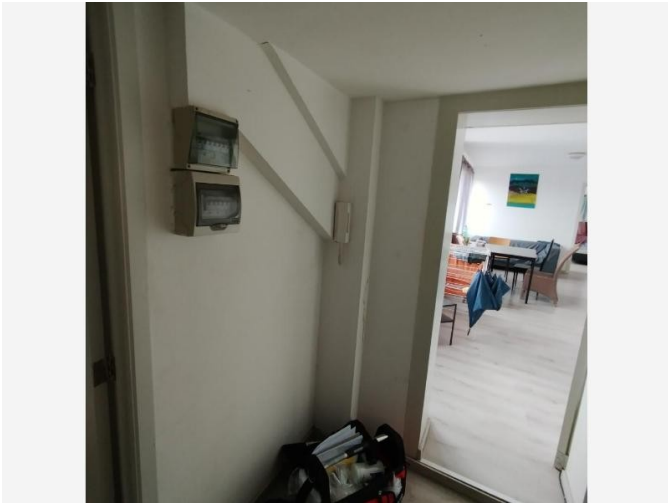
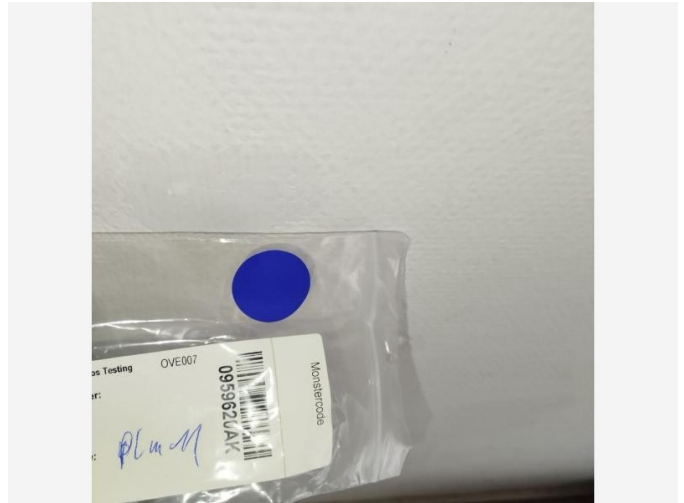
Fiche 4: Muurpleister

Geen asbest

#	Type	Referentie	Resultaat
4.1	Puntmonster	Muurpleister	Geen asbest

Beschrijving	Muurpleister
Omgeving	Binnen
Primaire drager	Binnenwand
Bindmiddel van materiaal	Gips - kalk
Gebondenheid op basis van bindmiddel	Niet-hechtgebonden
Hoeveelheid (oppervlakte - dikte - aantal)	• 2,00 m ² - 1,00 cm - 1 stuk
Totaal volume	0,02 m ³
Identificatiemethode	Vaststelling met monstername
Destructieve handeling voor identificatie	Nee
Opmerking	<p>Volgens het inspectieprotocol is een monstername van het pleisterwerk verplicht om dit te identificeren als niet-asbesthoudend.</p> <p>Locatie staalnames: hal. Maar één staalnamepunt mogelijk.</p> <p>De vermelde oppervlaktes en volumes betreffen een beredeneerde schatting. Er worden geen rechten verleend aan deze oppervlaktes/volumes. De dikte is een schatting die voorkomt uit de monsterplaatsen en is daarom niet altijd representatief. De rest van de wanden (niet aangeduid) zijn valse wanden of stenen muren.</p>
