Asbestinventarisatetest

Jan Van Rijswijcklaan 275, 2020 Antwerpen

Attestnummer : **20231013-000287.000**

Uitgegeven op : **13.10.2023**

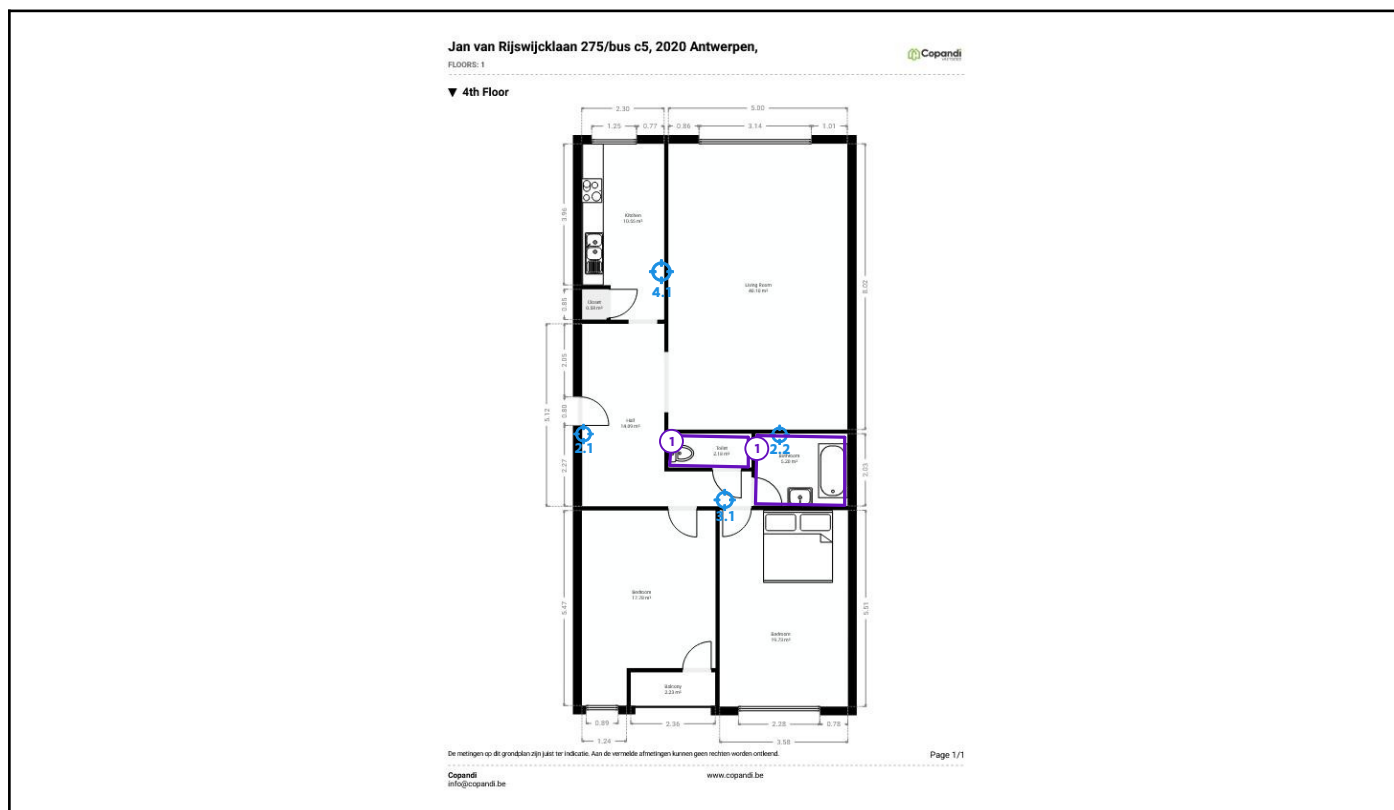
Plan 1.1: Jan van Rijswijcklaan 275 bus c5 2020 Antwerpen Sk

Beschrijving	Type	Actie
1. Tegels badkamer	Advies	-
2. Pleister muren	Geen asbest	-
2.1 Code: ID1.1	Mengmonster	-
2.2 Code: ID1.2	Mengmonster	-
3. Pleister plafond	Geen asbest	-
3.1 Code: ID2	Puntmonster	-
4. Tegels keuken	Geen asbest	-
4.1 Code: ID3	Puntmonster	-

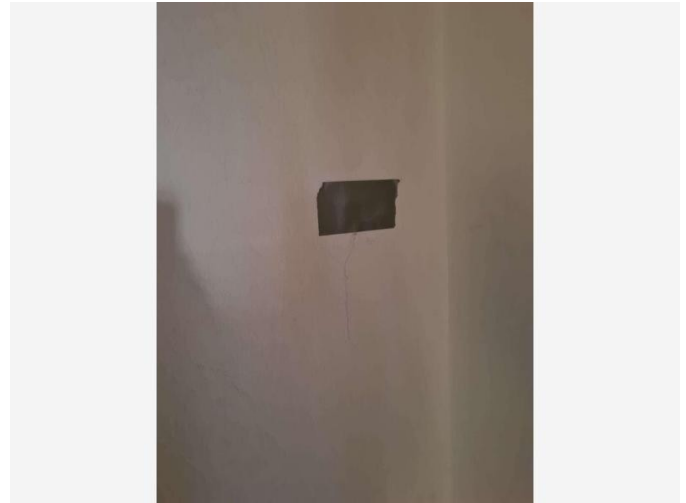
Fiche 2: Pleister muren

Overzichtsfoto

Detailfoto

Conclusie

Geen asbest

#	Type	Referentie	Resultaat
2.1	Mengmonster	ID1.1	Geen asbest
2.2	Mengmonster	ID1.2	Geen asbest

Beschrijving	Pleister muren
Omgeving	Binnen
Primaire drager	Binnenwand

Bindmiddel van materiaal	Gips - kalk
Gebondenheid op basis van bindmiddel	Niet-hechtgebonden
Hoeveelheid (oppervlakte - dikte - aantal)	• 230,00 m ² - 0,50 cm - 1 stuk
Totaal volume	1,15 m ³
Identificatiemethode	Vaststelling met monstername
Destructieve handeling voor identificatie	Nee

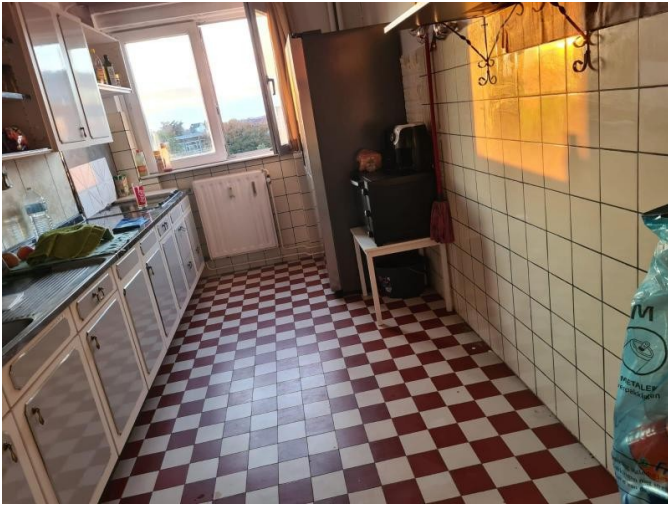
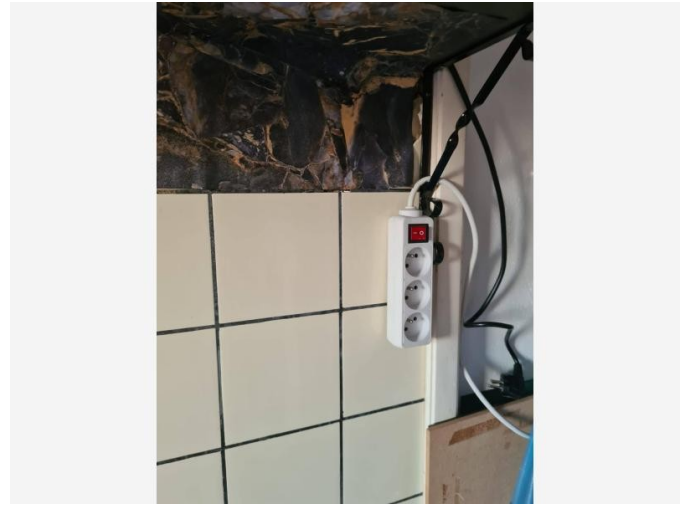
Fiche 4: Tegels keuken

Overzichtsfoto

Detailfoto

Conclusie

Geen asbest

#	Type	Referentie	Resultaat
4.1	Puntmonster	ID3	Geen asbest

Beschrijving	Tegels keuken
Omgeving	Binnen
Primaire drager	Binnenwand
Bindmiddel van materiaal	Cement

Gebondenheid op basis van bindmiddel	Hecht
Hoeveelheid (oppervlakte - dikte - aantal)	• 15,00 m ² - 0,50 cm - 1 stuk
Totaal volume	0,075 m ³
Identificatiemethode	Vaststelling met monstername
Destructieve handeling voor identificatie	Nee
