Asbestinventarisatetest

Hockeystraat 2/1, 2020 Antwerpen

Attestnummer : 20250121-000160.000

Uitgegeven op : 21.01.2025

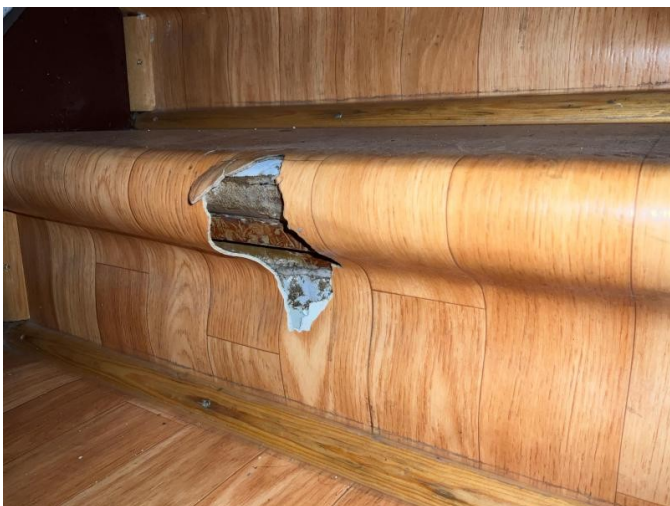
Vrije foto

Volgens expertise kunnen we deze vinyl als niet asbest verdacht beschouwen (soepel en flexibel van structuur.)
(onderkant met jute/koord)

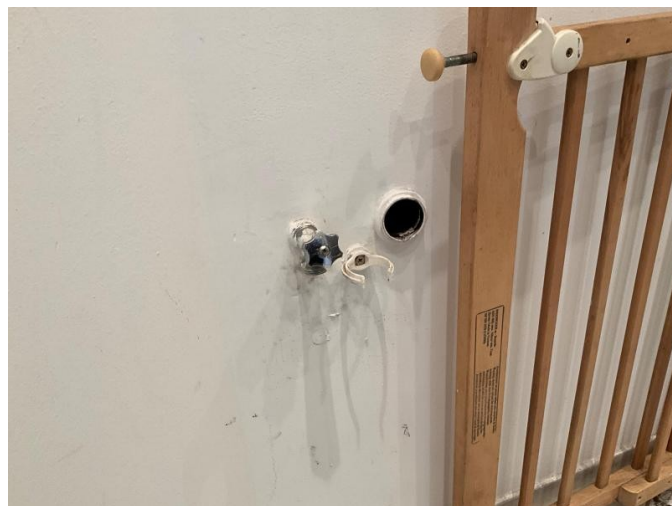
Fiche 5: Muurpleister

Geen asbest

#	Type	Referentie	Resultaat
5.1	Mengmonster	Plm	Geen asbest

Beschrijving	Muurpleister
Omgeving	Binnen
Primaire drager	Binnenwand
Bindmiddel van materiaal	Gips - kalk
Gebondenheid op basis van bindmiddel	Niet-hechtgebonden
Hoeveelheid (oppervlakte - dikte - aantal)	• 130,00 m ² - 1,00 cm - 1 stuk
Totaal volume	1,30 m ³
Identificatiemethode	Vaststelling met monstername
Destructieve handeling voor identificatie	Nee
Opmerking	<p>Volgens het inspectieprotocol is een monstername van het pleisterwerk verplicht om dit te identificeren als niet-asbesthoudend.</p> <p>Locatie staalnames: individuele ruimte: slk / natte ruimte: keuken/ stookplaats: nvt / traphal: hal</p> <p>De vermelde oppervlaktes en volumes betreffen een beredeneerde schatting. Er worden geen rechten verleend aan deze oppervlaktes/volumes. De dikte is een schatting die voorkomt uit de monsterplaatsen en is daarom niet altijd representatief.</p>
