**Verslag huishoudelijke elektrische installatie op laagspanning en zeer lage spanning****Algemeen:**

| Referentie: <b>012-20260707-01</b> | Datum controle: <b>07/07/2026</b> |

| Adres installatie: | <b>Smoutakker 9, 2940 - Stabroek</b> | Nummer teller(s): | <b>Onbekend</b> |

| <input checked="" type="checkbox"/> 8.4.2 (Controlebezoek van een oude installatie bij verkoop) |

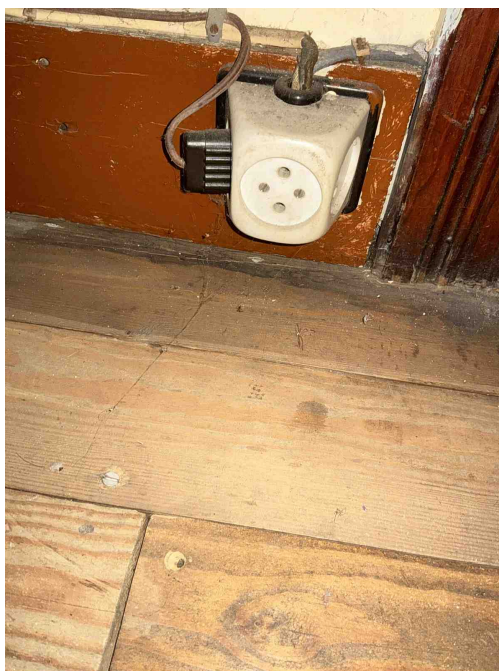
**A20** - Er bevindt zich een contactdoos zonder beschermingsgeleider in de elektrische installatie. Deze is niet geplaatst achter een differentieelstroombeschermingsinrichting met grote (max. 30mA) of zeer grote (max. 10mA) gevoeligheid.

*Opmerking: Oa algemeen*

**T11** - De contactdozen waarvan de toegekende stroomsterkte maximaal 16A en de toegekende spanning maximaal 250V bedraagt en niet bedoeld zijn voor de voeding van een of meerdere verbruikstoestellen voor een specifiek doel en niet geplaatst zijn in of op schakel- en verdeelborden, beschikken niet of IPXX-D (incl. gemeenschappelijke delen residentieel geheel) (Boek 1: 4.2.2.3/5.3.5.2).

*Opmerking: Oa kinderbeveiliging algemeen*

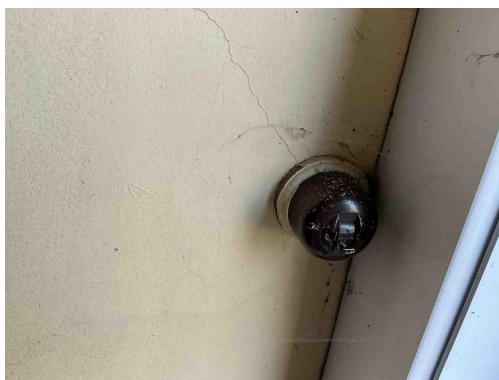
**T13** - Opbouwcontactdozen en/of -schakelaars zonder achterplaatje mogen niet rechtstreeks op een brandbare ondergrond bevestigd worden (Boek 1: 4.3.3.5).

*Opmerking: Oa algemeen*

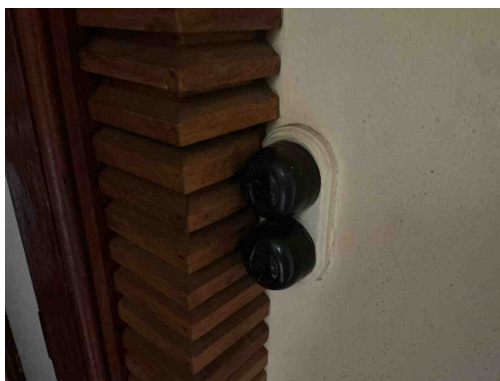
**T13** - Opbouwcontactdozen en/of -schakelaars zonder achterplaatje mogen niet rechtstreeks op een brandbare ondergrond bevestigd worden (Boek 1: 4.3.3.5).

*Opmerking: Oa algemeen*

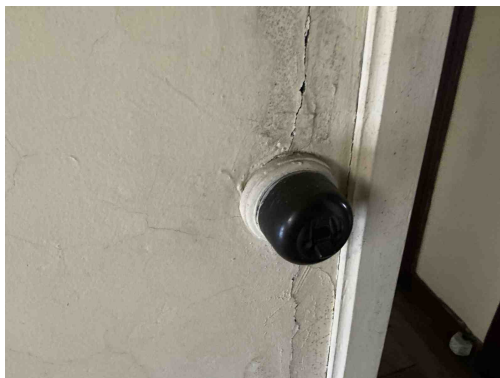
**T13** - Opbouwcontactdozen en/of -schakelaars zonder achterplaatje mogen niet rechtstreeks op een brandbare ondergrond bevestigd worden (Boek 1: 4.3.3.5).

*Opmerking: Oa algemeen*

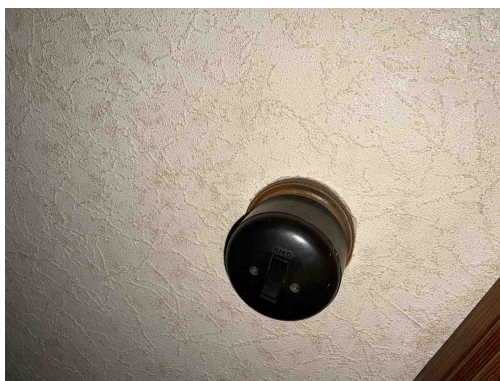
**T13** - Opbouwcontactdozen en/of -schakelaars zonder achterplaatje mogen niet rechtstreeks op een brandbare ondergrond bevestigd worden (Boek 1: 4.3.3.5).

*Opmerking: Oa algemeen*

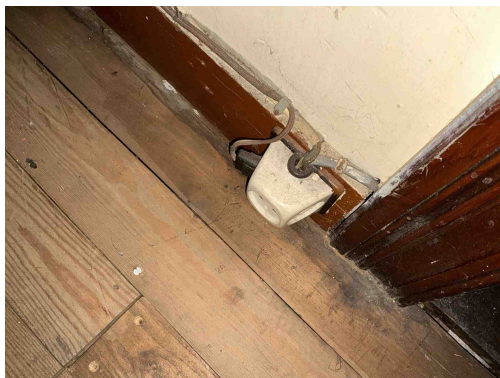
**C21** - Het gebruik van geleiders van het type VOB, zonder bijkomende afscherming is niet toegestaan (Boek 1: 5.2.9.6).

*Opmerking: Oa gang*

**C27** - Het gebruik van geleiders van het type VTLmB (côte-à-côte) is niet toegestaan (Boek 1: 1.4.2.1).
