# Asbestinventarisatetest

Romeinse Steenweg 792/1, 1780 Wemmel

Attestnummer : **20261013-000366.000**

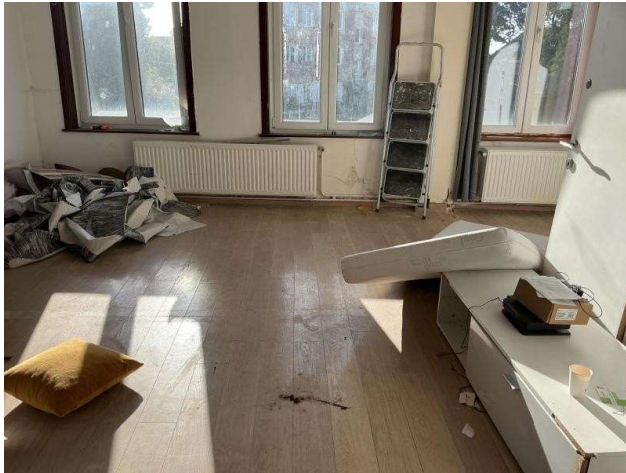
Situeringfoto

### Informatie over een niet-asbestverdacht materiaal

| Basis voor advies | De asbestdeskundige beoordeelt het materiaal als niet-asbestverdacht. |

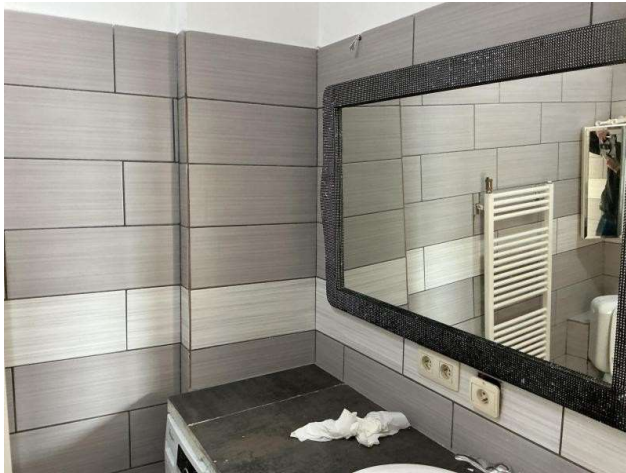
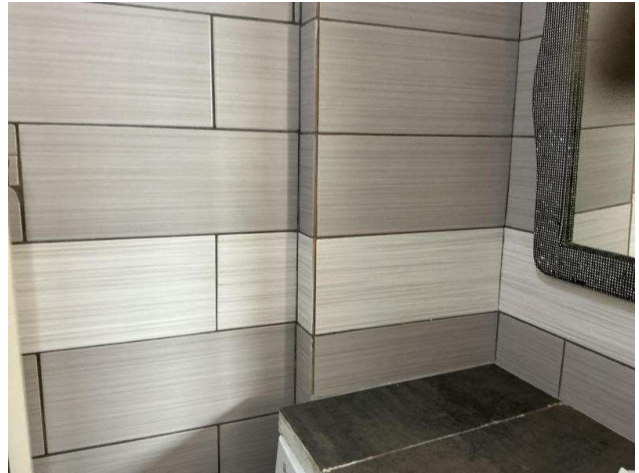
Situeringfoto

### Informatie over een materiaal dat de asbestdeskundige niet kan waarnemen of vaststellen

Op moment van de inspectie kon niet worden nagegaan of de tegellijm achter de muurtegels/plinten asbestverdacht is. Bij renovatie of verwijdering van de tegels dient het materiaal te worden geanalyseerd voor de werken van start gaan.

| Primaire drager | Binnenwand |
| (Asbest)materiaal | In-situ afwerkingslagen - Lijm laag |

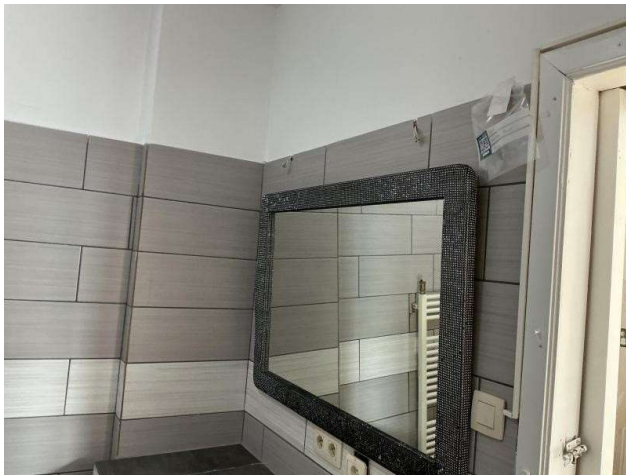
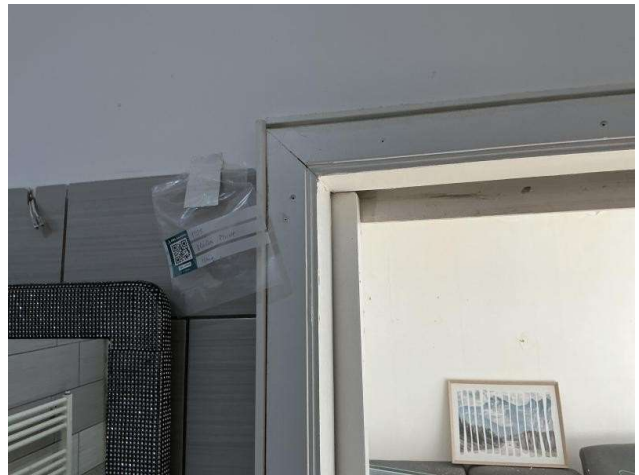
## Fiche 3: Pleisterwerk wanden

Geen asbest

| # | Type | Referentie | Resultaat |
|---|---|---|---|
| 3.1 | Mengmonster | M01 | Geen asbest |

| Beschrijving | Pleisterwerk wanden |
| Bindmiddel van materiaal | Gips - kalk |
| Gebondenheid op basis van bindmiddel | Niet-hechtgebonden |
| Hoeveelheid (oppervlakte - dikte - aantal) | • 200,00 m <sup>2</sup> - 1,00 cm - 1 stuk |

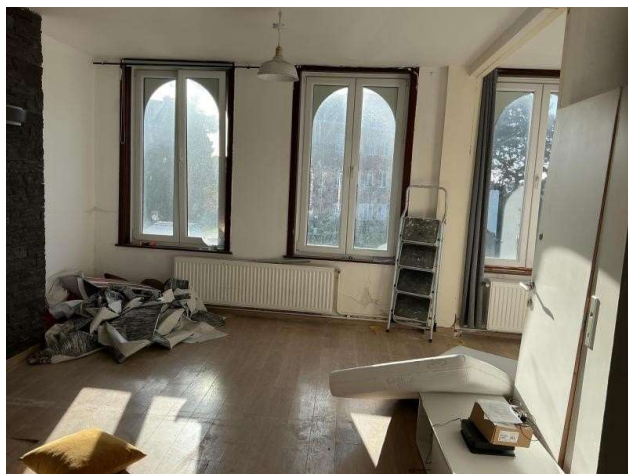
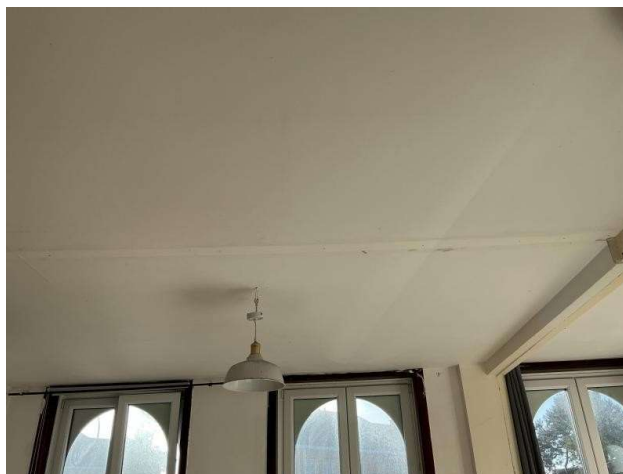
### Fiche 4: Plafondafwerking in gipskarton/hout/pvc

| Beschrijving | Notitie | Terug te vinden op plannen |
|---|---|---|
| Fiche 4: Plafondafwerking in gipskarton/hout/pvc | Het plafond bestaat uit niet-asbestverdachte gipskartonplaten/hout-/pvc platen . Zonder destructie is het niet mogelijk om na te gaan of er asbestverdachte materialen aanwezig zijn achter de gipskartonplaten/hout-/pvc platen. | - |

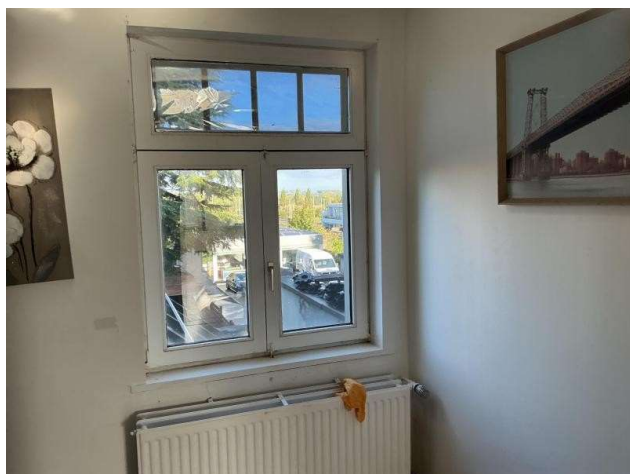
## Fiche 5: Afkittingsmateriaal (mastiek,kit,...) aan schrijnwerk - Niet aanwezig

| Beschrijving | Notitie | Terug te vinden op plannen |
|---|---|---|
| Fiche 5: Afkittingsmateriaal (mestiek,kit,...) aan schrijnwerk - Niet aanwezig | Geen afkittingsmateriaal aanwezig. | - |

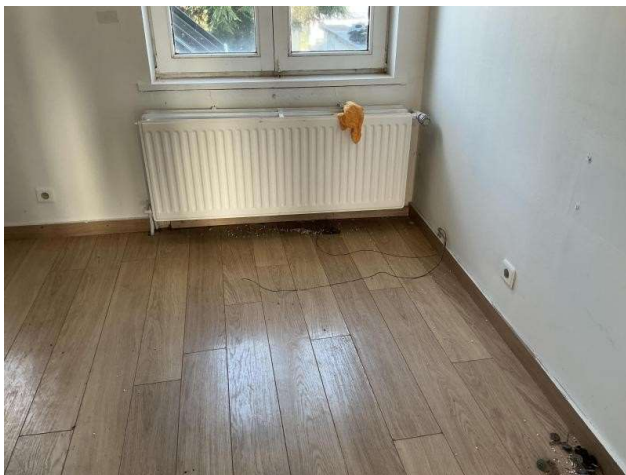
### Fiche 11: Leidingisolatie – niet aanwezig

| Beschrijving | Notitie | Terug te vinden op plannen |
|---|---|---|
| Fiche 11: Leidingisolatie - niet aanwezig | Geen leidingisolatie aanwezig. | - |
