## Keuringsverslag van een elektrische laagspanning- en zeer lage spanningsinstallatie

**Datum keuring:** 26/03/2024  
**ID-label:** Vossekotstraat 188 Scherpenheuvel-Zichem

Straatnaam Vossekotstraat  
Huisnummer 188  
Busnummer  
Postcode 3270  
Gemeente Scherpenheuvel-Zichem  
Land België

Controlebezoek van een huishoudelijke installatie volgens (KB 08/09/2019) - AREI Boek 1- 6.5. en 4.2.4.3.

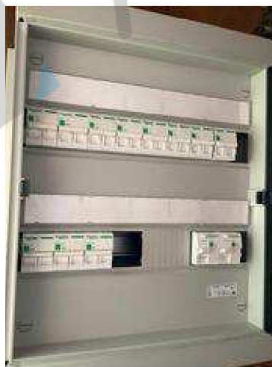
Afbeelding schakel- en verdeelbord:

I2.01 De waarde van de isolatieweerstand van één of meerdere stroombanen is kleiner dan 0,5M ohm Bovenste rij 3 en 4 van links (Boek 1 Onderafdeling 6.4.5.1.)

I5.09 De genaakbare, naakte onder spanning staande delen zijn onvoldoende afgeschermd. (Boek 1 Afdeling 5.1.4. en 4.2.2.3.)

I5.10 Niet gebruikte invoeringen van het verdeelbord zijn niet correct of onvoldoende afgedicht. (Boek 1 Afdeling 5.1.4. en 4.2.2.3.)
