# Asbestinventarisatetest

Koningslosesteenweg 26/B016, 1853 Grimbergen

Attestnummer : 20230426-000122.000

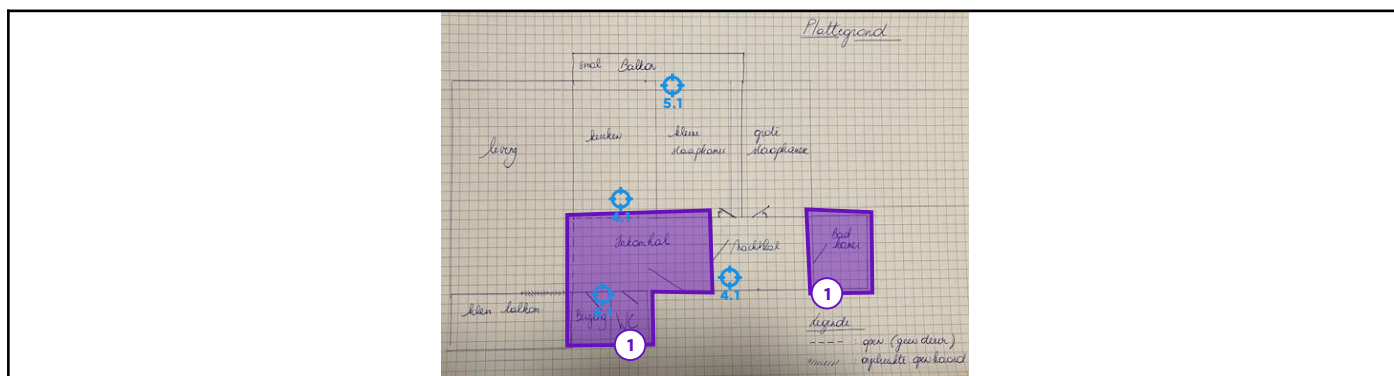
# Plan 1.1: Appartement

Beschrijving	Type	Actie
1. Valse plafonds	Advies	-
4. Pleisterwerk plafond	Geen asbest	-
4.1 Code: ID2	Mengmonster	-
5. Pleisterwerk muur	Geen asbest	-
5.1 Code: ID1	Mengmonster	-

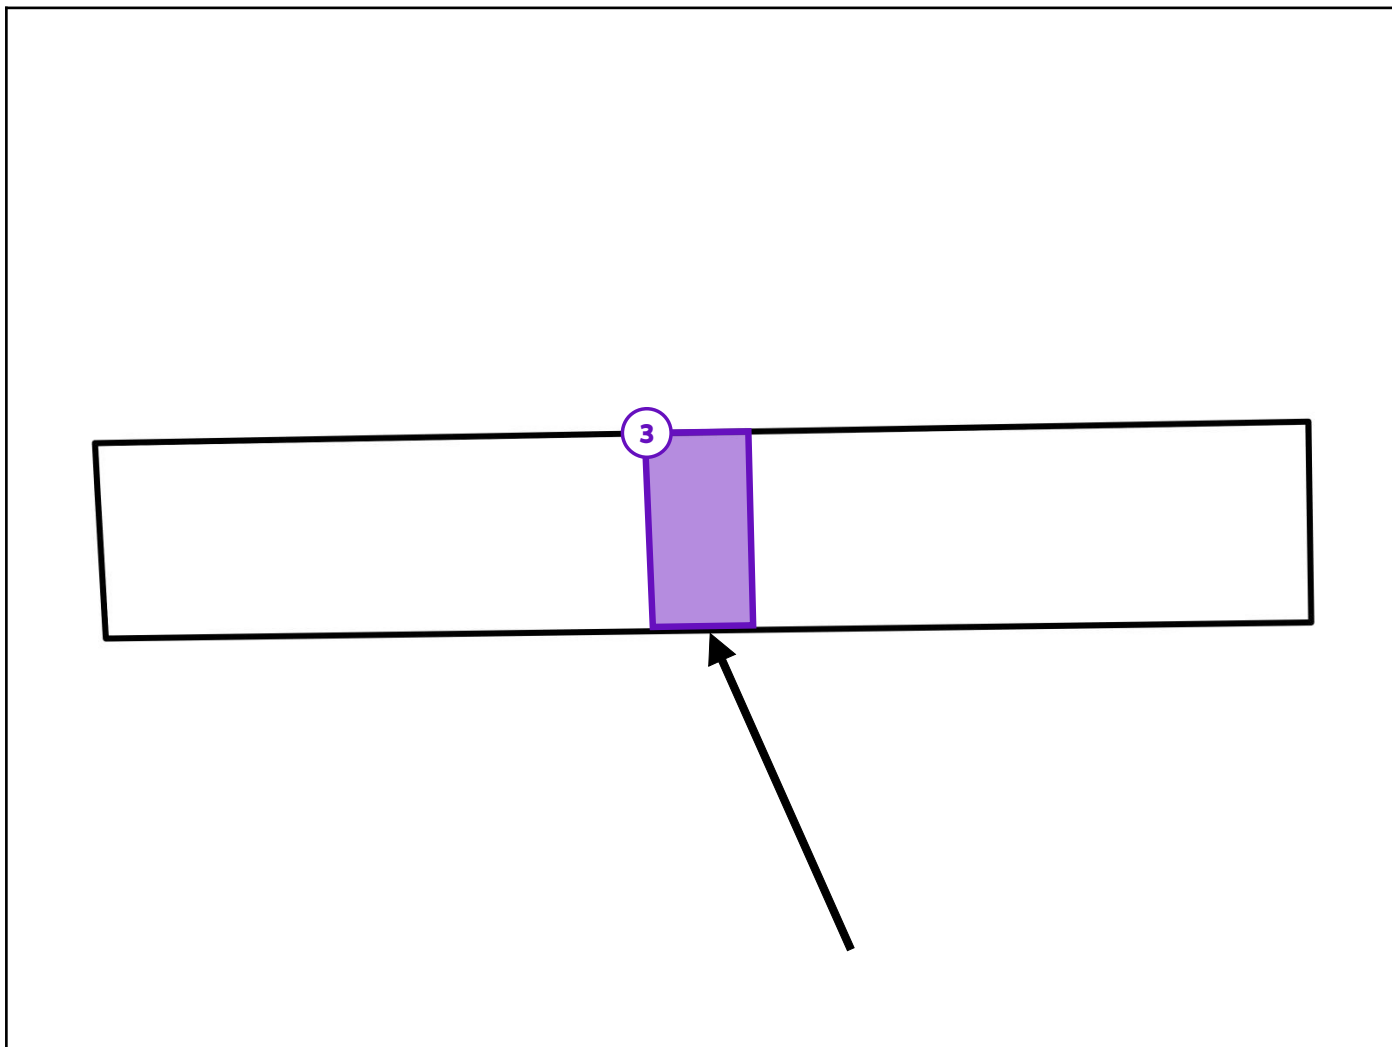
## Plan 2.1: Garage nr 17

Beschrijving	Type	Actie
3. Garage niet asbestverdacht	Advies	-

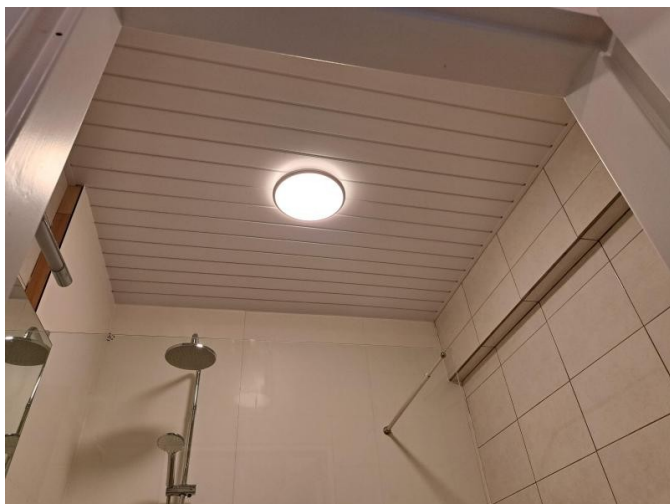
Vrije foto

In de berging, wc, inkomhal en badkamer zijn het valse plafonds. Deze zijn niet asbestverdacht.

Identificatiemethode	Vaststelling & expertise (niet-asbestverdacht)
Primaire drager	Plafond

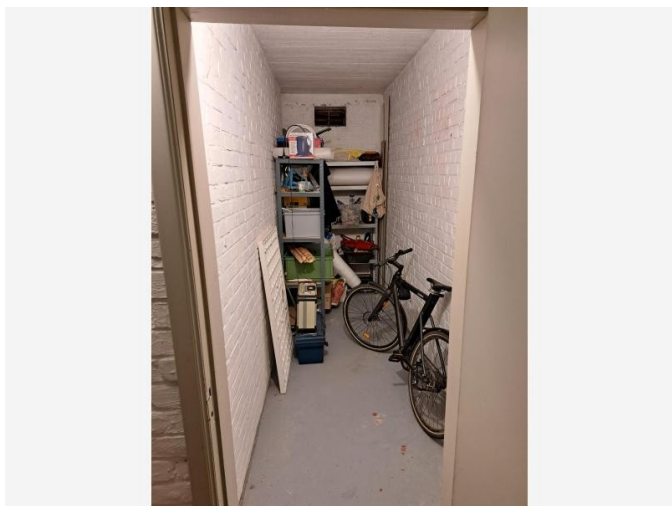
Vrije foto

In de bergingruimte zijn geen asbestverdachte materialen geconstateerd.

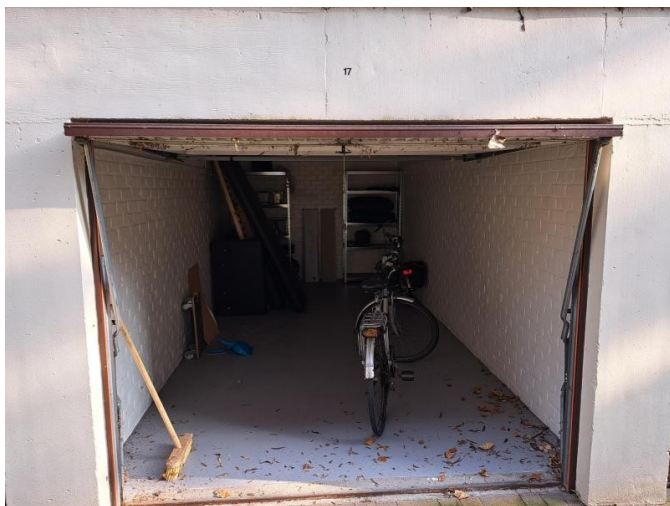
Vrije foto

In de garage zijn geen asbestverdachte materialen geconstateerd.

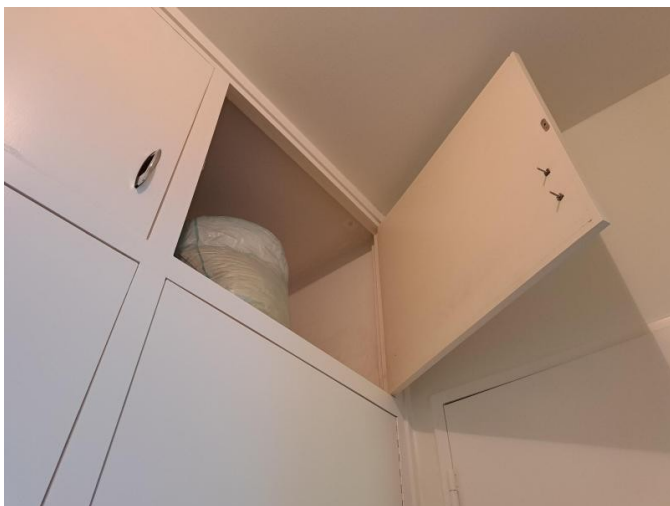
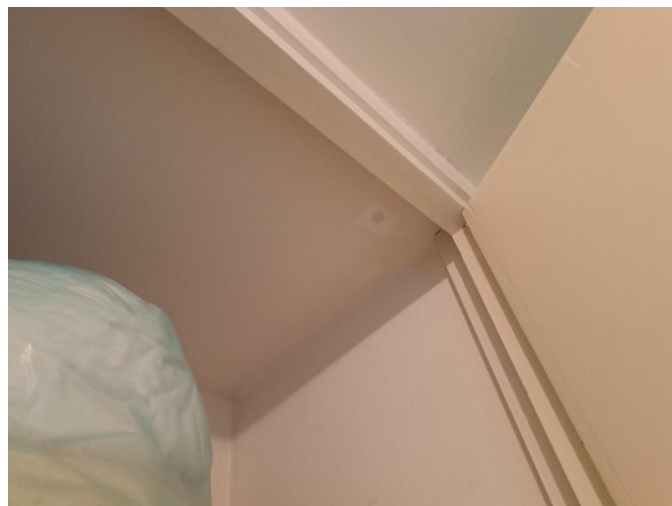
## Fiche 4: Pleisterwerk plafond

Geen asbest

#	Type	Referentie	Resultaat
4.1	Mengmonster	ID2	Geen asbest

Beschrijving	Pleisterwerk plafond
Omgeving	Binnen
Primaire drager	Plafond
Bindmiddel van materiaal	Gips - kalk

<b>Gebondenheid op basis van bindmiddel</b>	Niet-hechtgebonden
<b>Hoeveelheid (oppervlakte - dikte - aantal)</b>	• 75,00 m <sup>2</sup> - 0,20 cm - 1 stuk
<b>Totaal volume</b>	0,15 m <sup>3</sup>
<b>Identificatiemethode</b>	Vaststelling met monstername
<b>Destructieve handeling voor identificatie</b>	Nee

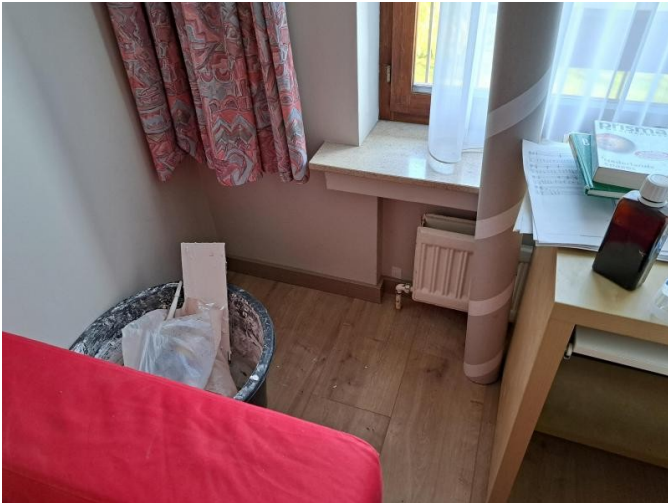
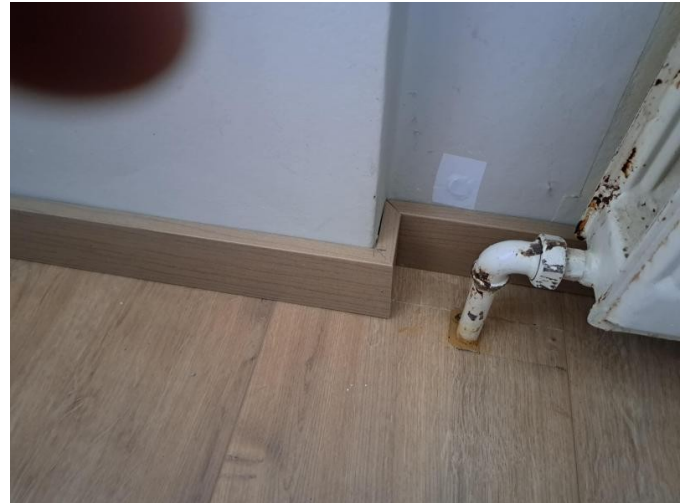
## Fiche 5: Pleisterwerk muur

Geen asbest

#	Type	Referentie	Resultaat
5.1	Mengmonster	ID1	Geen asbest

Beschrijving	Pleisterwerk muur
Omgeving	Binnen
Primaire drager	Binnenwand
Bindmiddel van materiaal	Gips - kalk

<b>Gebondenheid op basis van bindmiddel</b>	Niet-hechtgebonden
<b>Hoeveelheid (oppervlakte - dikte - aantal)</b>	• 145,00 m <sup>2</sup> - 0,20 cm - 1 stuk
<b>Totaal volume</b>	0,29 m <sup>3</sup>
<b>Identificatiemethode</b>	Vaststelling met monstername
<b>Destructieve handeling voor identificatie</b>	Nee
