# Asbestinventarisatetest

Pastoriestraat 9/1, 1800 Vilvoorde

Attestnummer : 20230831-000400.000

Uitgegeven op : 31.08.2023

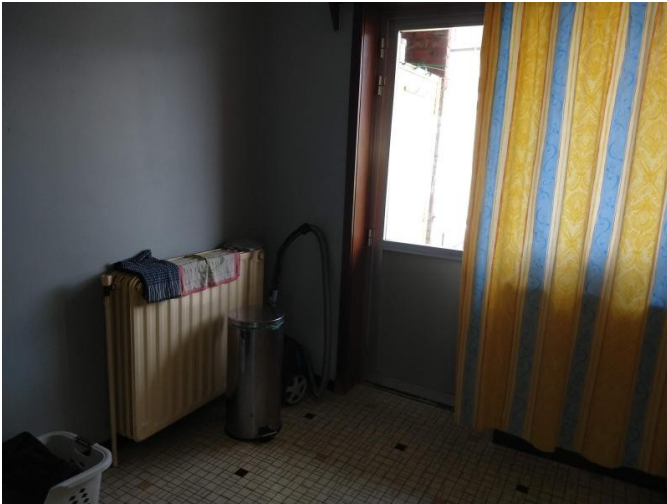
Overzichtsfoto

Het asbestmateriaal valt onder de mijlpaal van 2040.

Eindbeoordeling materiaalrisico	Laag materiaalrisico en/of verlaagde kans op vezelvrijgave
---------------------------------	--

Gebondenheid	Categorie 1: hechtgebonden in oorsprong
Asbestsoort (vezeltype)	Crocidoliet aanwezig
Asbestconcentratie	Laag (< 50%)
Afschermingsgraad van het gehele materiaal	Geheel of deels vrij aan de buitenlucht
Toestand van het materiaal	Onbeschadigd, niet verweerd

Beschrijving	Plaat achterdeur
Omgeving	Grenst aan binnen- en buitenlucht
Primaire drager	Wandopening verticaal (raam, deur, ...)
Asbestmateriaal	Plaat, paneel, tablet - Geëmailleerd, type Glasal
Bindmiddel van asbestmateriaal	Cement
Gebondenheid op basis van bindmiddel	Hecht
Hoeveelheid (oppervlakte - dikte - aantal)	• 0,75 m <sup>2</sup> - 0,40 cm - 1 stuk
Totaal volume	0,003 m <sup>3</sup>
Eenvoudig bereikbaar	Ja
Bevestigingswijze	• Geklemd
Identificatiemethode	Vaststelling zonder monsternamen

- Zorg voor een veilig beheer. Vermijd het beschadigen van het asbestmateriaal. Controleer de toestand jaarlijks op wijzigingen.

- Eenvoudige handelingen: mag via doe-het-zelf of door werknemer(s) met opleidingsattest eenvoudige handelingen  
Bij vernieuwing van de deur met de nodige voorzichtigheid ontmantelen

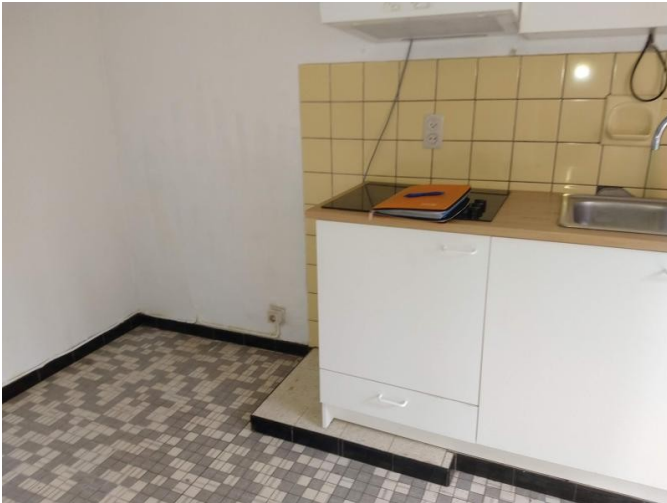
Vrije foto

Extrapolatie van de gegevens gelijkvloers betreft de stalen en de tabletten en ramen

Identificatiemethode	Bewijsdocument
Primaire drager	Binnenwand
(Asbest)materiaal	In-situ afwerkingslagen - Pleisterwerk (wand, plafond, ...)
Bindmiddel	Gips - kalk
Gebondenheid bindmiddel	Niet-hechtgebonden
