Asbestinventarisatetest

Opperveldlaan 67/Box40, 1800 Vilvoorde

Attestnummer : **20240711-000530.000**

Asbestveilig

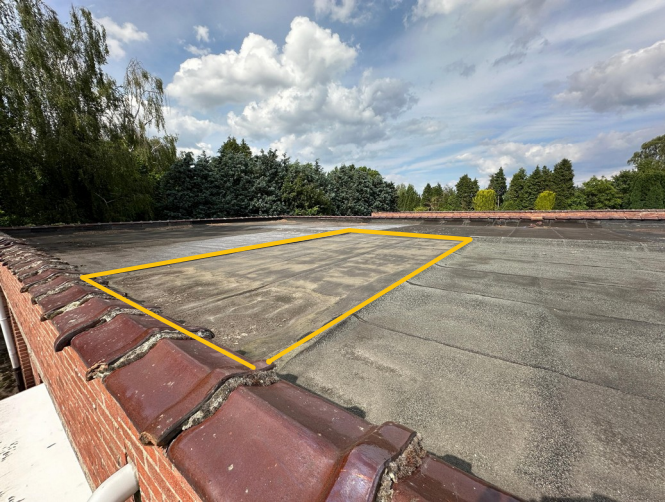
Vrije foto

Hoewel zou worden vermoed dat het dak van het garagecomplex tot de gemene delen moet gerekend worden, valt hier op dat de roofing een lappendeken is van verschillende roofings. Dit doet vermoeden dat deze in casu individueel is. Er werd daarbij een roofing waargenomen boven de betrokken garagebox die omwille van haar specifieke karakteristieke eigenschappen als niet verdacht mag worden gekwalificeerd. Het dient evenwel opgemerkt te worden dat in het kader van dit niet-destructieve onderzoek, niet kon worden onderzocht noch vastgesteld of er onder de zichtbare roofing ook oudere lagen roofing aanwezig zijn. Indien er oudere onderlagen aanwezig zouden zijn dan kunnen deze in principe wel asbestverdacht of asbesthoudend zijn. Indien in het kader van werken de roofing zou vervangen worden en er blijken oudere lagen roofing aanwezig te zijn, dan moet het worden aanbevolen om deze op dat moment nader te (laten) onderzoeken.

Identificatiemethode	Vaststelling & expertise (niet-asbestverdacht)
Primaire drager	Plat dak
(Asbest)materiaal	Dak- en gevelbekleding - Roofing
Bindmiddel	Bitumen (roofing, teer, asfalt)
Gebondenheid bindmiddel	Hecht
