# Asbestinventarisatetest

Blijde Inkomststraat 2, 1830 Machelen

Attestnummer : **20240918-000235.000**

Uitgegeven op : **18.09.2024**

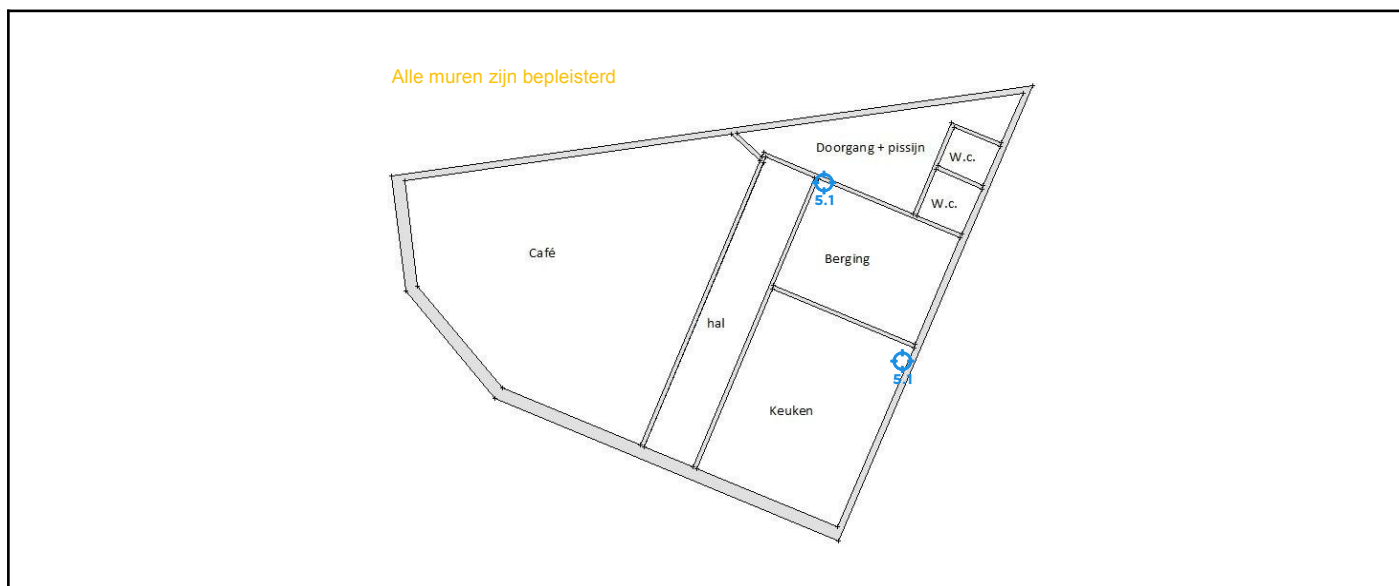
## Plan 1.6: plan gv

Beschrijving	Type	Actie
5. Pleister muren	Geen asbest	-
5.1 Code: MM01	Mengmonster	-

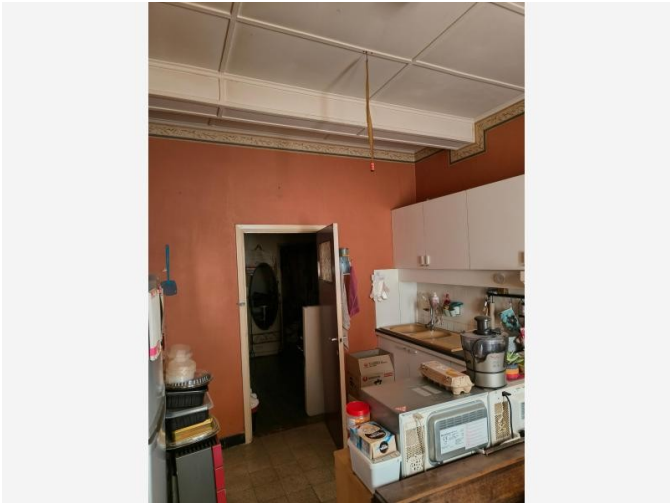
Overzichtsfoto

Geen asbest

#	Type	Referentie	Resultaat
5.1	Mengmonster	MM01	Geen asbest

Beschrijving	Pleister muren
Omgeving	Binnen
Primaire drager	Binnenwand
Bindmiddel van materiaal	Gips - kalk
Gebondenheid op basis van bindmiddel	Niet-hechtgebonden
Hoeveelheid (oppervlakte - dikte - aantal)	• 150,00 m <sup>2</sup> - 0,98 cm - 1 stuk
Totaal volume	1,47 m <sup>3</sup>
Identificatiemethode	Vaststelling met monsternamen
Destructieve handeling voor identificatie	Nee
