Verlag huishoudelijke elektrische installatie op laagspanning en zeer lage spanning

Referentie: 004-20260331-03	Datum controle: 31/03/2026
Keurder: 004

Eigenaar: Linier	EAN-code: 541448820073192358
Adres installatie: Van Eyckstraat 15, 1800 - Vilvoorde	Nummer teller(s): 1sag3100402845
Distributienetbeheerder installatie: Fluvius	
Datum uitvoering installatie: <input type="checkbox"/> Vóór 01/10/1981 <input checked="" type="checkbox"/> Tussen 01/10/1981 en 01/06/2020 <input type="checkbox"/> Vanaf 01/06/2020	
Type: <input checked="" type="checkbox"/> Woonenheid <input type="checkbox"/> Niet-huishoudelijk <input type="checkbox"/> PV <input type="checkbox"/> Batterij <input type="checkbox"/> Laadpaal

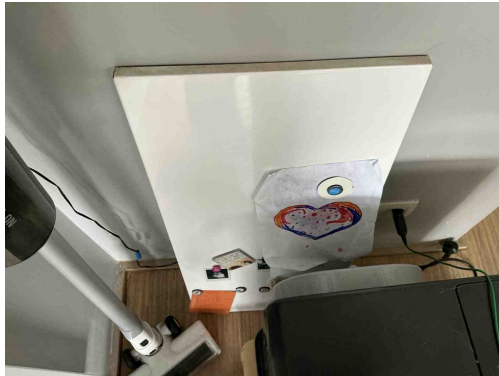
B17 - De voedingsspanning is niet op elk bord vermeld (Boek 1: 3.1.3.3).
Opmerking: Oa bord 2

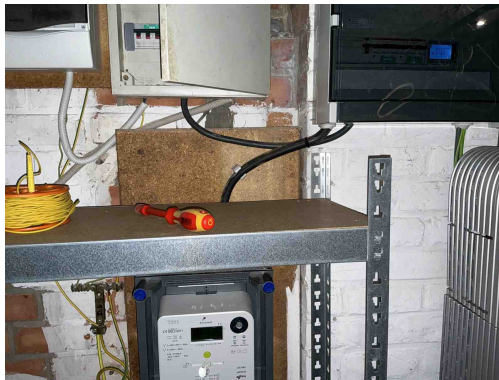
B34 - Het kabeltype van de meterbord verbinding aan de oorsprong van de installatie beantwoord niet aan de minimale vereisten vastgelegd door de distributienet beheerder. (Boek1: 1.5 + SYNERGRID C1/107)
Opmerking: Oa EXVB niet in ondergrond

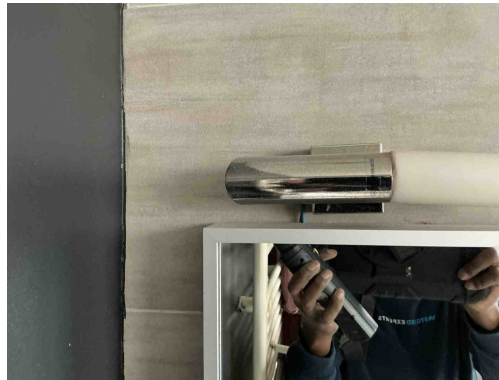
C21 - Het gebruik van geleiders van het type VOB, zonder bijkomende afscherming is niet toegestaan (Boek 1: 5.2.9.6).
Opmerking: Oa garage

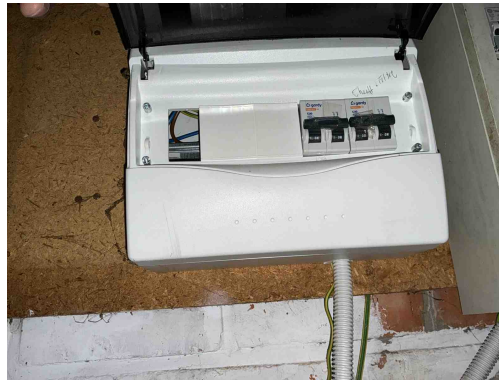
B06 - Het elektrisch verdeelbord heeft niet de minimale beschermingsgraad IPXX-B in een gewone ruimte (Boek 1: 4.2.2.3).
Opmerking: E.a. bord 3

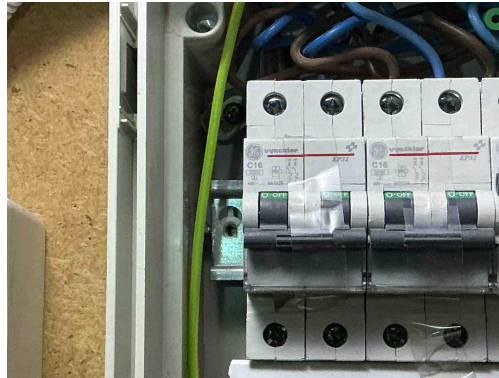
T21 - Het elektrisch materieel is niet geplaatst volgens de voorschriften van de fabrikant/ regels van goed vakmanschap . (Boek 1: 1.4.1.3)
Opmerking: Oa vijzen niet afgedekt bord 2,3

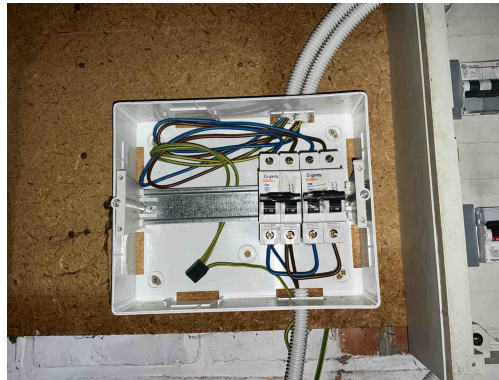
T21 - Het elektrisch materieel is niet geplaatst volgens de voorschriften van de fabrikant/ regels van goed vakmanschap . (Boek 1: 1.4.1.3)

Opmerking: Oa vijzen niet afgedekt bord 2,3

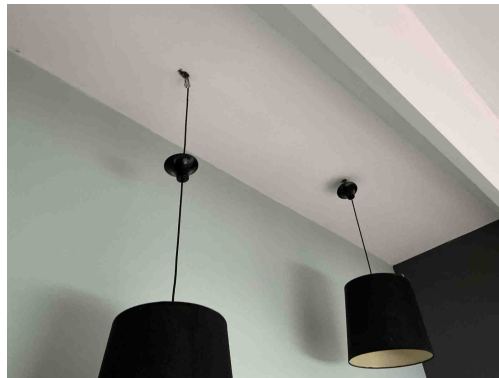
T23 - Het elektrisch materiaal is beschadigd. (Boek 1: 1.4.1.3).

Opmerking: Oa living , badkamer

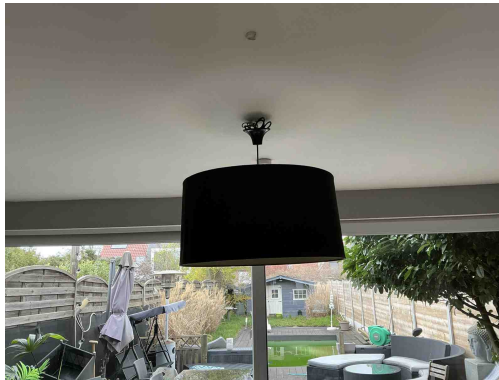
T23 - Het elektrisch materiaal is beschadigd. (Boek 1: 1.4.1.3).
Opmerking: Oa living , badkamer

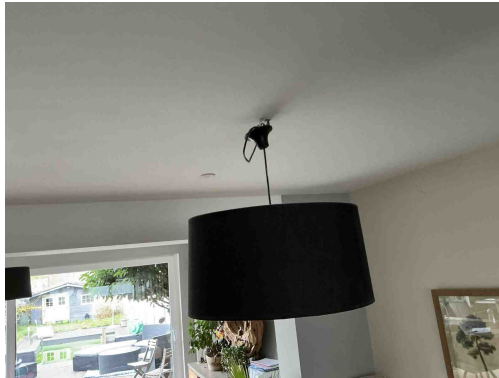
T23 - Het elektrisch materiaal is beschadigd. (Boek 1: 1.4.1.3).
Opmerking: Oa living , badkamer

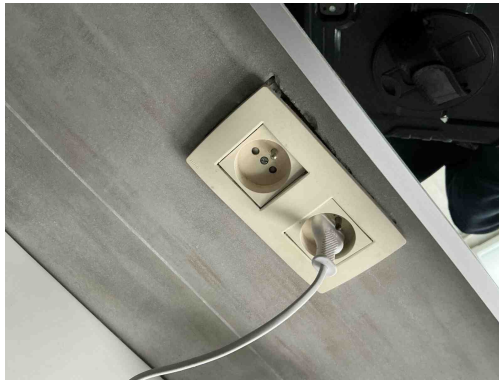
T23 - Het elektrisch materiaal is beschadigd. (Boek 1: 1.4.1.3).
Opmerking: Oa living , badkamer

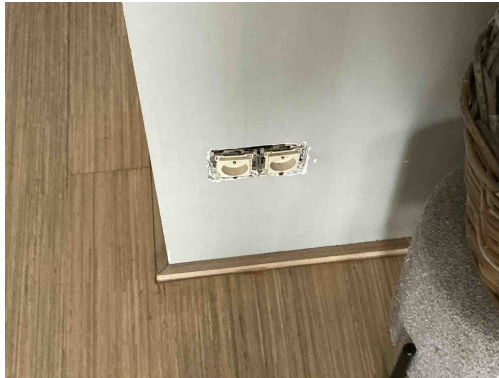
T23 - Het elektrisch materiaal is beschadigd. (Boek 1: 1.4.1.3).
Opmerking: Oa living , badkamer

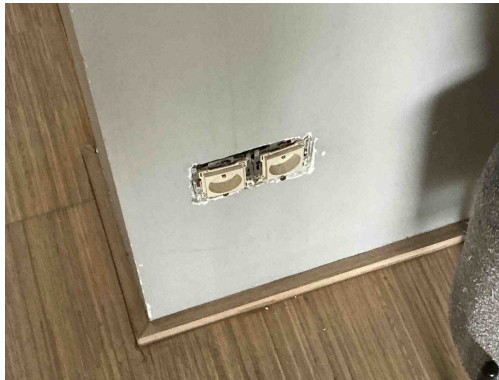
T10 - Bepaalde contactdozen en/of schakelaars zijn niet degelijk bevestigd (Boek 1: 1.4.1.3).
Opmerking: Oa living, terras

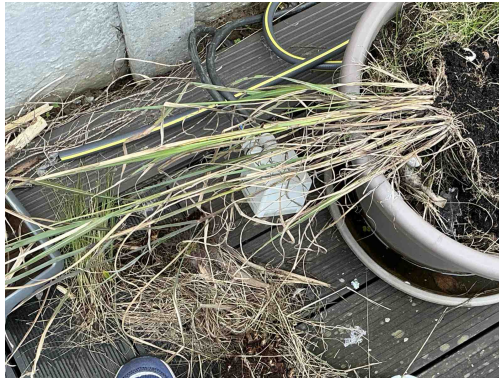
T10 - Bepaalde contactdozen en/of schakelaars zijn niet degelijk bevestigd (Boek 1: 1.4.1.3).
Opmerking: Oa living, terras

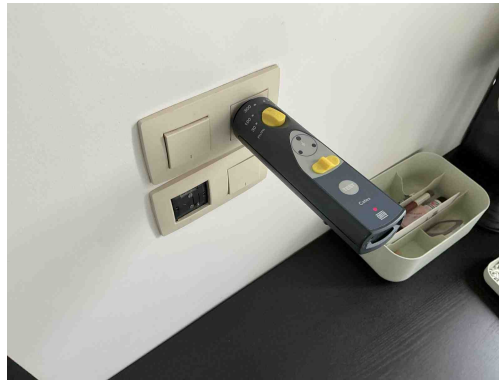
A16 - Er is geen continuïteit van de beschermingsgeleider van de contactdoos (Boek 1: 5.4.3.4).
Opmerking: Oa slaapkamer 1

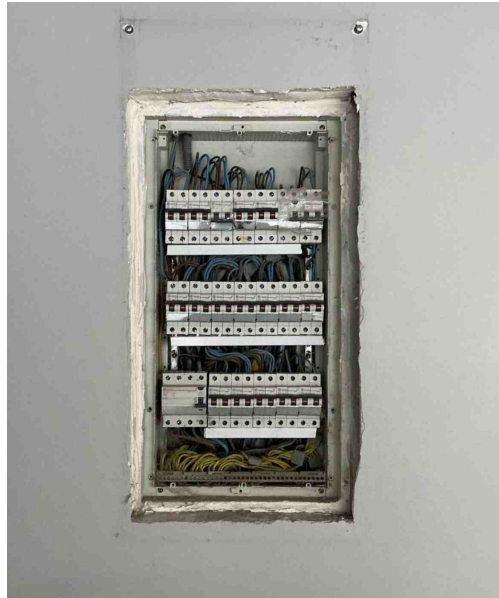
B29 - Het elektrisch verdeelbord in een huishoudelijke ruimte is niet voorzien van een deur (Boek1: 5.3.5.1).
Opmerking: Oa bord 1
