Asbestinventarisatetest

Ericastraat 9, 2440 Geel

Attestnummer : 20240902-000244.000

Uitgegeven op : 02.09.2024

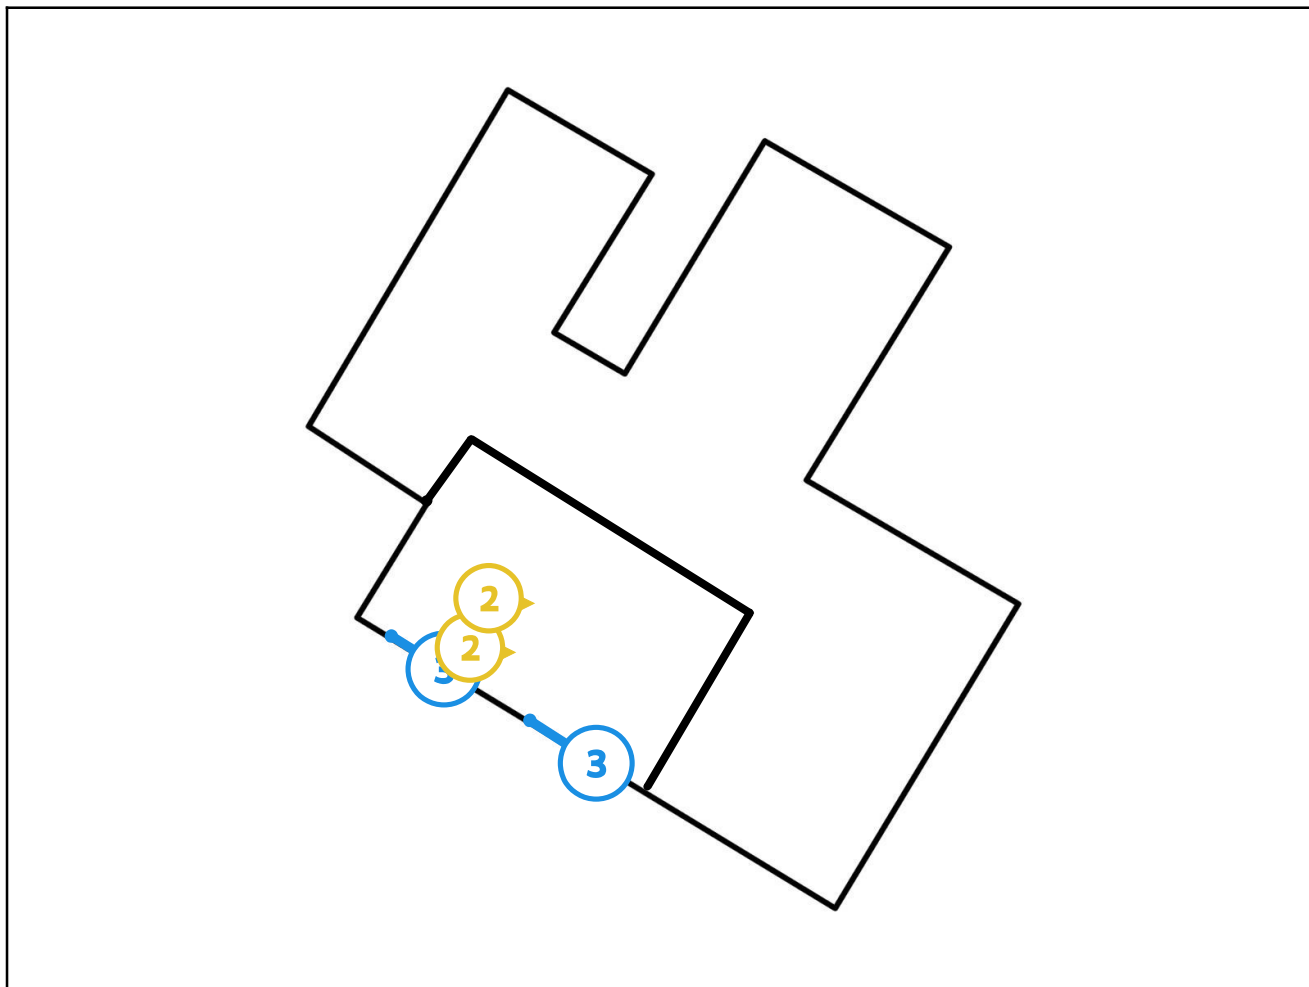
Plan 1.1: Kelder

Beschrijving	Type	Actie
2. Bakeliet	Asbestmateriaal	Zorgvuldig beheren
3. Stopverf	Geen asbest	-

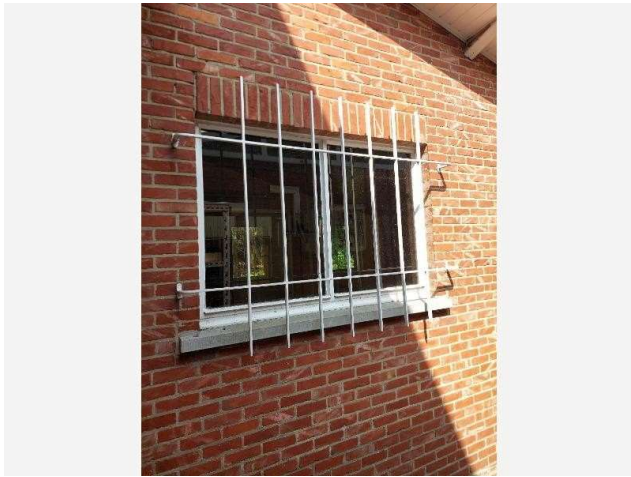
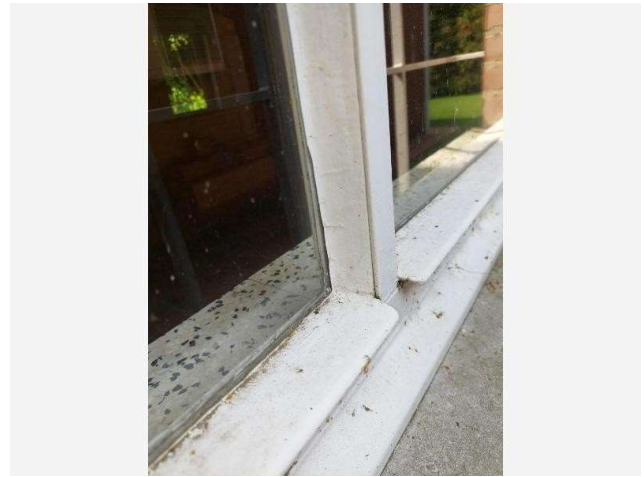
Fiche 3: Stopverf

Geen asbest

#	Type	Referentie	Resultaat
3.1	Puntmonster	1.01	Geen asbest

Beschrijving	Stopverf
Omgeving	Binnen
Primaire drager	Wandopening verticaal (raam, deur, ...)
Bindmiddel van materiaal	Kitten, mastiek, pasta
Gebondenheid op basis van bindmiddel	Hecht
Hoeveelheid (gewicht - aantal)	• 15,00 kg - 1 stuk
Totaal gewicht	15,00 kg
Identificatiemethode	Vaststelling met monstername
Destructieve handeling voor identificatie	Nee

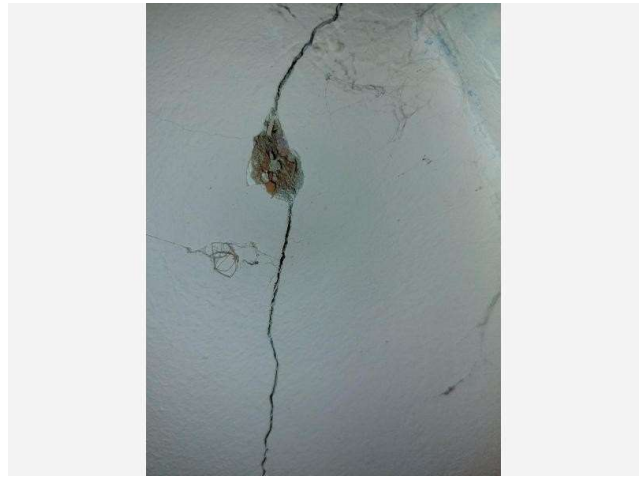
Fiche 5: Pleister muren

Geen asbest

#	Type	Referentie	Resultaat
5.1	Mengmonster	0.01	Geen asbest

Beschrijving	Pleister muren
Omgeving	Binnen
Primaire drager	Binnenwand
Bindmiddel van materiaal	Gips - kalk
Gebondenheid op basis van bindmiddel	Niet-hechtgebonden
Hoeveelheid (oppervlakte - dikte - aantal)	• 450,00 m ² - 1,00 cm - 1 stuk
Totaal volume	4,50 m ³
Identificatiemethode	Vaststelling met monstername
Destructieve handeling voor identificatie	Nee
Opmerking	De hoeveelheid is gebaseerd op een schatting.
