# Asbestinventarisatetest

Onegem 100/2, 9300 Aalst

Attestnummer : **20260512-000195.000**

Eindconclusie:

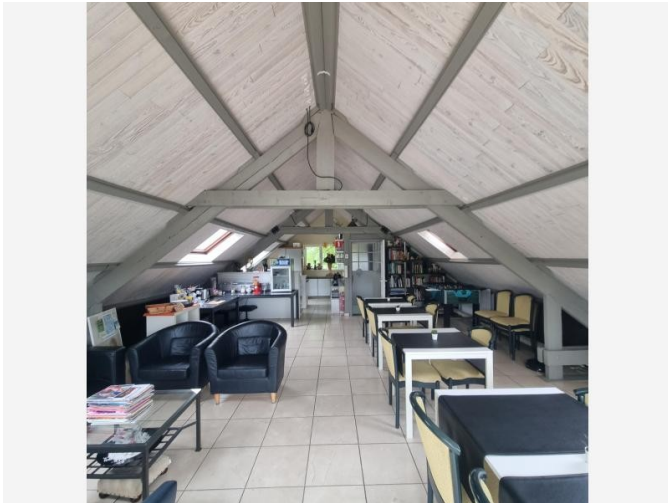
Situeringsfoto

### Tijdelijke beperking

**Reden:** Er is geen volledige risicobeoordeling mogelijk

**Uitleg van de asbestdeskundige:** Het onderdak was niet zichtbaar langs de binnenkant aangezien de zolder volledig voorzien was van platen. Langs de buitenkant was het niet mogelijk om het onderdak te inspecteren gezien de dakbedekking leien zijn die niet opgetild kunnen worden. Het is aangewezen om bij werken of indien het dak veilig betreedbaar is, bijkomend onderzoek uit te voeren.

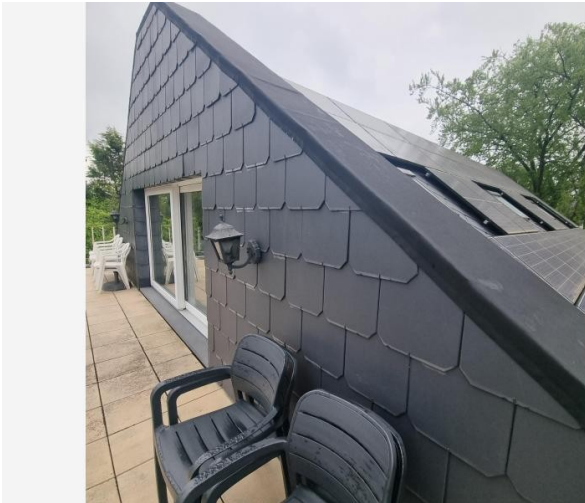
Overzichtsfoto

Geen asbest

| Beschrijving | ellend dak-Vezelcement leien |
| Bindmiddel van materiaal | Cement |
| Gebondenheid op basis van bindmiddel | Hecht |
| Hoeveelheid (oppervlakte - aantal) | <ul style="list-style-type: none"><li>• 182,00 m<sup>2</sup> - 1 stuk</li></ul> |

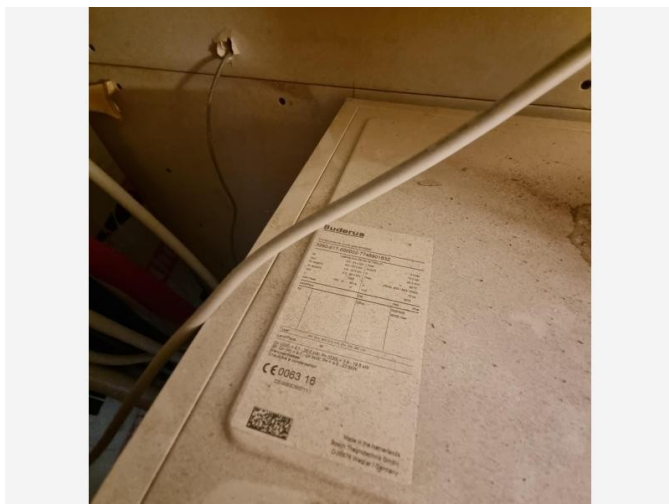
### Fiche 3: Nieuwe CV-ketel - geen risicobouwjaar - geen verdachte materialen

| Beschrijving | Notitie | Terug te vinden op plannen |
|---|---|---|
| Fiche 3: Nieuwe CV-ketel - geen risicobouwjaar - geen verdachte materialen | Bij de cv ketel zijn er geen verdachte materialen aanwezig, de ketel dateert van na 2001 en behoort niet tot de risicobouwjaren. | - |

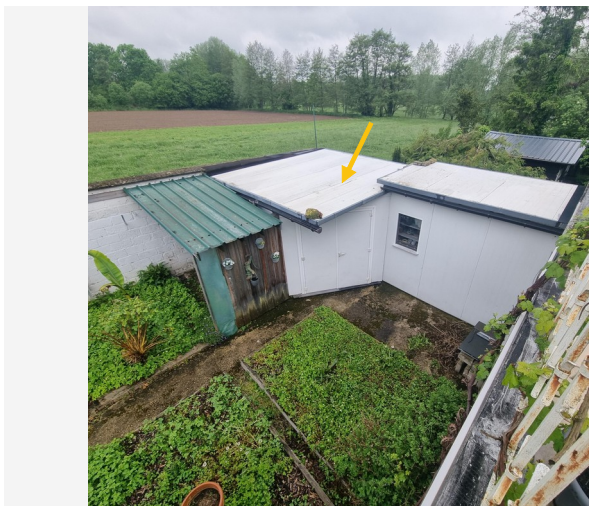
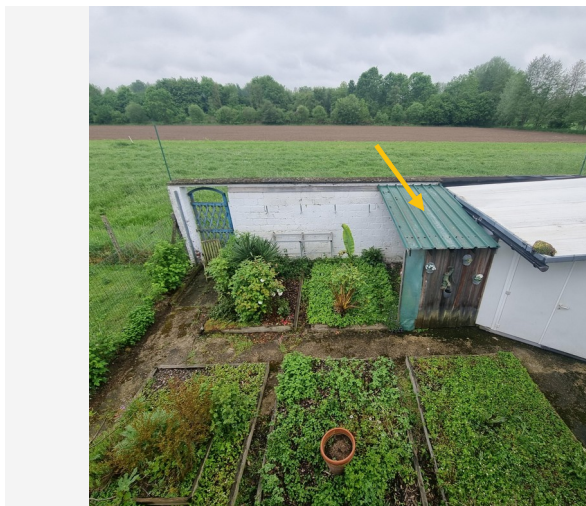
## Fiche 4: Metalen platen dakbedekking Tuinberging

| Beschrijving | Notitie | Terug te vinden op plannen |
|---|---|---|
| Fiche 4: Metalen platen dakbedekking Tuinberging | Op het gebouw zijn er metalen platen aanwezig. Deze materialen zijn niet verdacht. | Plan 2.1: Opslagruimte plan |

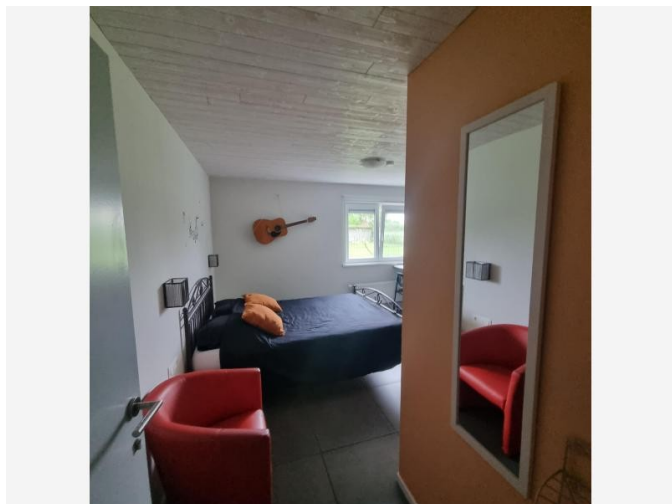
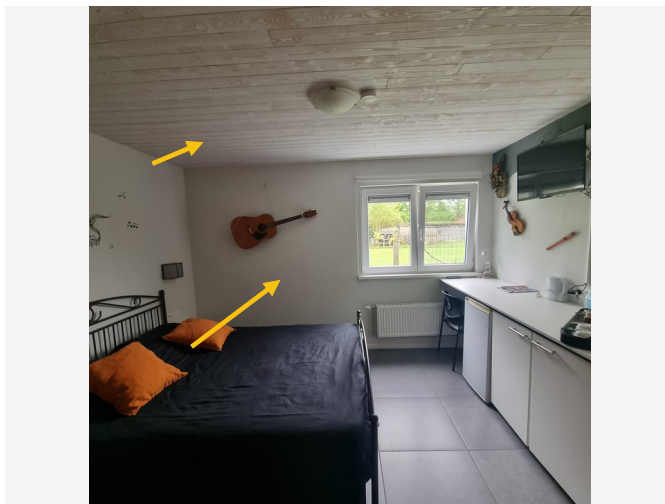
## Fiche 7: Geen pleisterwerk aanwezig

| Beschrijving | Notitie | Terug te vinden op plannen |
|---|---|---|
| Fiche 7: Geen pleisterwerk aanwezig | Er is geen pleisterwerk aanwezig in het onderzochte gebouw. | - |

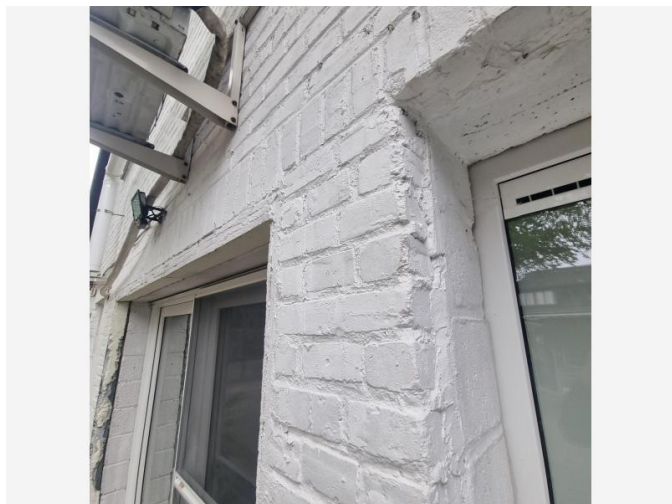
## Fiche 8: Geen afdichtingsmateriaal (mastiek, kit,...) aan schrijnwerk

| Beschrijving | Notitie | Terug te vinden op plannen |
|---|---|---|
| Fiche 8: Geen afdichtingsmateriaal (mastiek, kit,...) aan schrijnwerk | Er is geen afdichtingsmateriaal aanwezig tussen het buitenschrijnwerk en het gevelmetselwerk op het inspectiegebied. Dit was van toepassing voor alle deuren, vensters, poorten, ... op het inspectiegebied. | - |
