# Asbestinventarisatetest

Pater Ver Eeckestraat 52, 8870 Izegem

Attestnummer : 20230322-000726.000

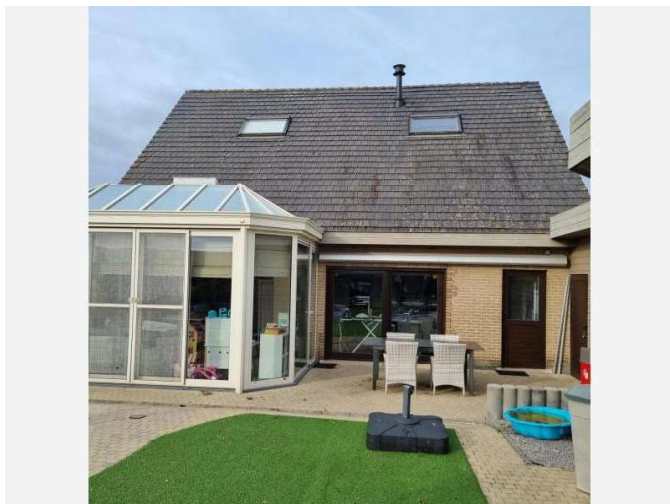
*Situeringfoto*

### Uitgesloten van inspectie

**Bouwjaar:** 2011

*Constructies gebouwd vanaf 2001 moeten niet onderzocht worden*

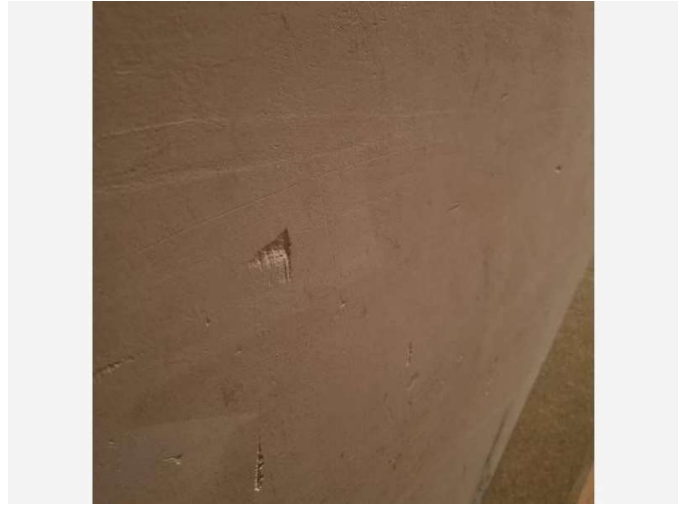
Overzichtsfoto

Geen asbest

#	Type	Referentie	Resultaat
3.1	Mengmonster	MM01	Geen asbest

Beschrijving	Pleisterwerk
Omgeving	Binnen
Primaire drager	Binnenwand
Bindmiddel van materiaal	Gips - kalk

<b>Gebondenheid op basis van bindmiddel</b>	Niet-hechtgebonden
<b>Hoeveelheid (oppervlakte - dikte - aantal)</b>	• 120,00 m <sup>2</sup> - 1,00 cm - 1 stuk
<b>Totaal volume</b>	1,20 m <sup>3</sup>
<b>Identificatiemethode</b>	Vaststelling met monstername
<b>Destructieve handeling voor identificatie</b>	Nee
