**Verslag huishoudelijke elektrische installatie op laagspanning en zeer lage spanning****Algemeen:**

| Referentie: <b>011-20260317-03</b> | Datum controle: <b>17/03/2026</b> |

| Adres installatie: | <b>Bist 21 bus 10, 2610 - Wilrijk</b> | Nummer teller(s): | <b>41641994</b> |

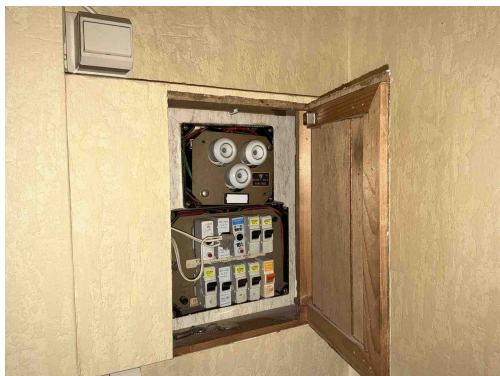
**B17** - De voedingsspanning is niet op elk bord vermeld (Boek 1: 3.1.3.3).

*Opmerking: Oa bord 1*

**B29** - Het elektrisch verdeelbord in een huishoudelijke ruimte is niet voorzien van een deur (Boek1: 5.3.5.1).

Schroefzekeringen zijn niet toegestaan in een huishoudelijke installatie

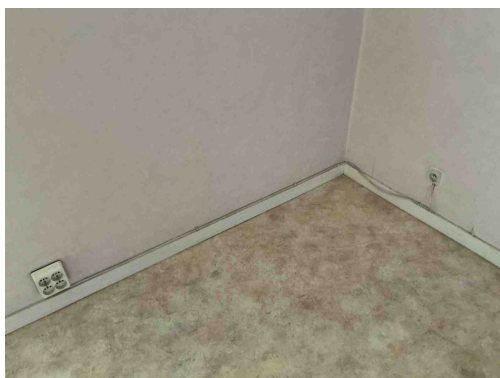
**C38** - Het gebruikte kabeltype (snoerkabel) voldoet niet aan de specificaties die van toepassing zijn op voedingsleidingen voor vaste installatie (Boek 1: 1.4.2.1, 5.2.6.2).

*Opmerking: Oa boven bord 1, slaapkamer*

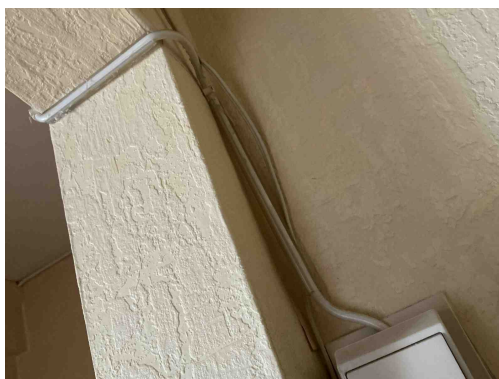
**C38** - Het gebruikte kabeltype (snoerkabel) voldoet niet aan de specificaties die van toepassing zijn op voedingsleidingen voor vaste installatie (Boek 1: 1.4.2.1, 5.2.6.2).

*Opmerking: Oa boven bord 1, slaapkamer*

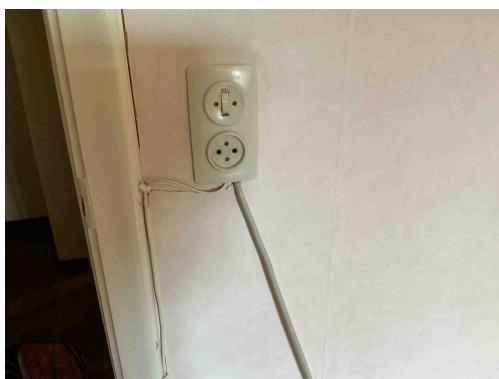
**C38** - Het gebruikte kabeltype (snoerkabel) voldoet niet aan de specificaties die van toepassing zijn op voedingsleidingen voor vaste installatie (Boek 1: 1.4.2.1, 5.2.6.2).

*Opmerking: Oa boven bord 1, slaapkamer*

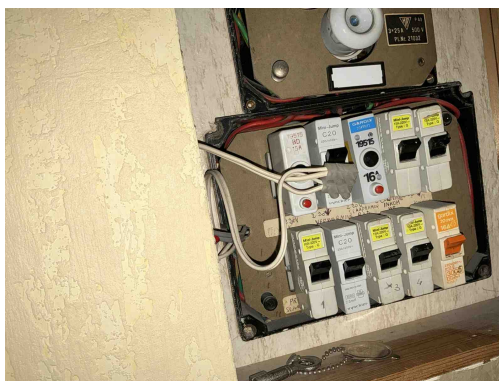
**C27** - Het gebruik van geleiders van het type VTLMb (côte-à-côte) is niet toegestaan (Boek 1: 1.4.2.1).  
*Opmerking: Oa boven bord 1, aan bord 1, hal , ....*

**C35** - Er zijn doorverbindingen gemaakt met lusterklemmen; er kon niet aangetoond worden dat deze klemmen geschikt zijn voor de aanwezige spanning, stroom en draadsectie en dat ze "CE" zijn (Boek 1: 1.4.2.1.).  
*Opmerking: Oa aan bord 1, keuken*

**C26** - De verbindingen zijn niet gebeurd in borden, in aftakdozen, aan de klemmen van contactdozen, schakelaars of in de verlichtingstoestellen (Boek 1: 5.2.6.1).  
*Opmerking: Oa aan bord 1, keuken*

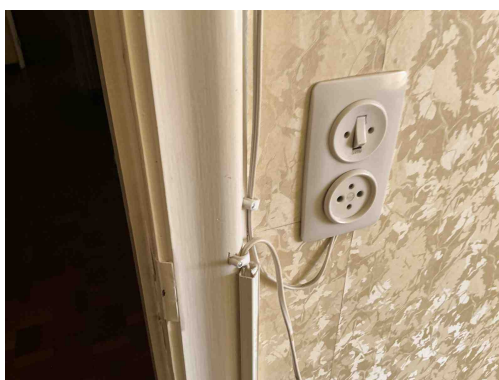
**C27** - Het gebruik van geleiders van het type VTLMb (côte-à-côte) is niet toegestaan (Boek 1: 1.4.2.1).  
*Opmerking: Oa boven bord 1, aan bord 1, hal , ....*

**T11** - De contactdozen waarvan de toegekende stroomsterkte maximaal 16A en de toegekende spanning maximaal 250V bedraagt en niet bedoeld zijn voor de voeding van een of meerdere verbruikstoestellen voor een specifiek doel en niet geplaatst zijn in of op schakel- en verdeelborden, beschikken niet of IPXX-D (incl. gemeenschappelijke delen residentieel geheel) (Boek 1: 4.2.2.3/5.3.5.2).  
*Opmerking: Oa hal, keuken, slaapkamer,...*

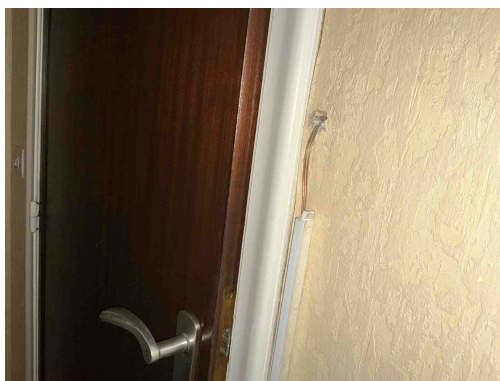
**C27** - Het gebruik van geleiders van het type VTLMB (côte-à-côte) is niet toegestaan (Boek 1: 1.4.2.1).  
*Opmerking: Oa boven bord 1, aan bord 1, hal , ....*

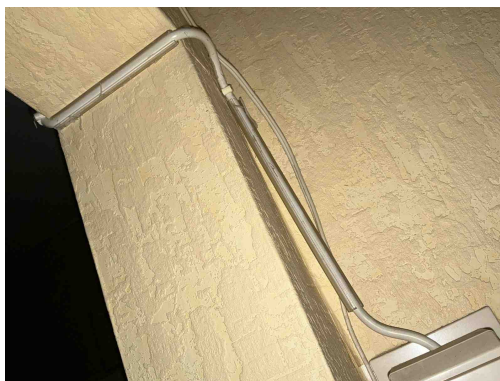
**C27** - Het gebruik van geleiders van het type VTLMB (côte-à-côte) is niet toegestaan (Boek 1: 1.4.2.1).  
*Opmerking: Oa boven bord 1, aan bord 1, hal , ....*

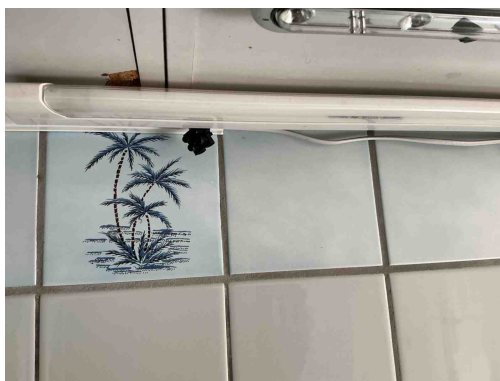
**C35** - Er zijn doorverbindingen gemaakt met lusterklemmen; er kon niet aangetoond worden dat deze klemmen geschikt zijn voor de aanwezige spanning, stroom en draadsectie en dat ze "CE" zijn (Boek 1: 1.4.2.1.).

*Opmerking: Oa aan bord 1, keuken*

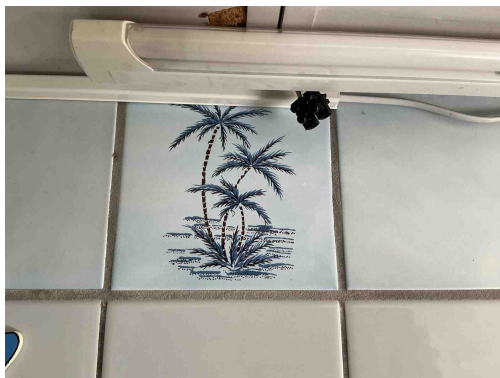
**C26** - De verbindingen zijn niet gebeurd in borden, in aftakdozen, aan de klemmen van contactdozen, schakelaars of in de verlichtingstoestellen (Boek 1: 5.2.6.1).

*Opmerking: Oa aan bord 1, keuken*

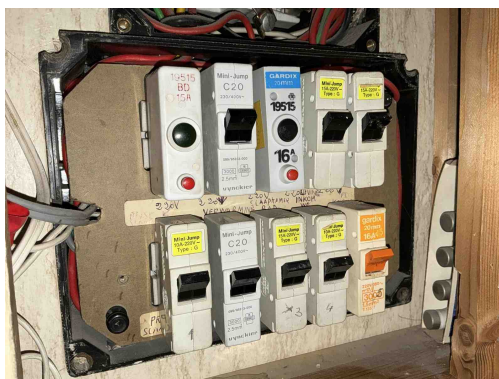
**D08** - De nodige markeringen op de beveiligingstoestellen ontbreken of zijn onleesbaar (Boek 1: 5.3.5.5).  
*Opmerking: Oa bord 2 curves, kortsluivermogen*

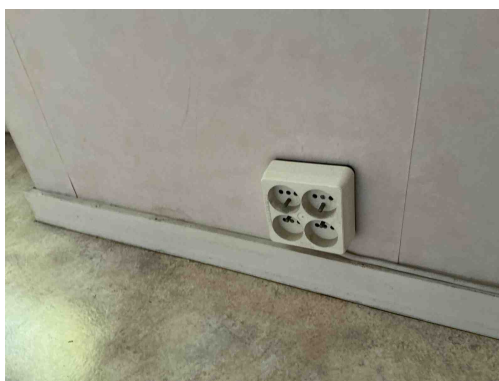
**A20** - Er bevindt zich een contactdoos zonder beschermingsgeleider in de elektrische installatie. Deze is niet geplaatst achter een differentieelstroombeschermingsinrichting met grote (max. 30mA) of zeer grote (max. 10mA) gevoeligheid.  
*Opmerking: Oa hal, woonkamer. Slaapkamers, ...*

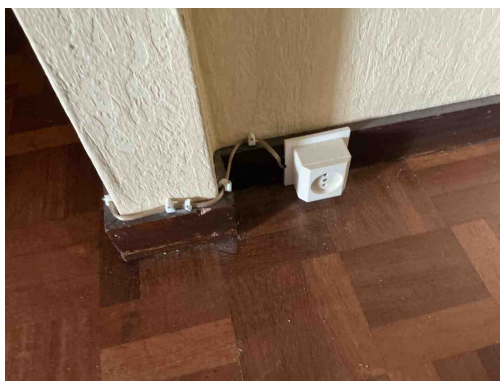
**A20** - Er bevindt zich een contactdoos zonder beschermingsgeleider in de elektrische installatie. Deze is niet geplaatst achter een differentieelstroombeschermingsinrichting met grote (max. 30mA) of zeer grote (max. 10mA) gevoeligheid.

*Opmerking: Oa hal, woonkamer. Slaapkamers, ...*

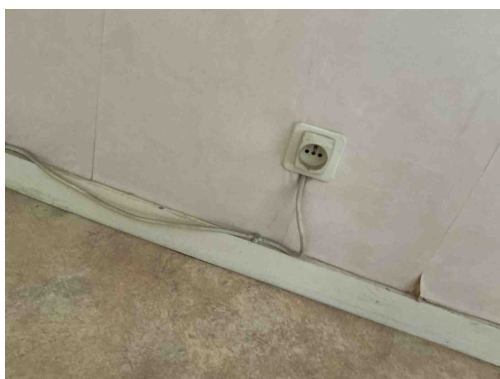
**A20** - Er bevindt zich een contactdoos zonder beschermingsgeleider in de elektrische installatie. Deze is niet geplaatst achter een differentieelstroombeschermingsinrichting met grote (max. 30mA) of zeer grote (max. 10mA) gevoeligheid.

*Opmerking: Oa hal, woonkamer. Slaapkamers, ...*

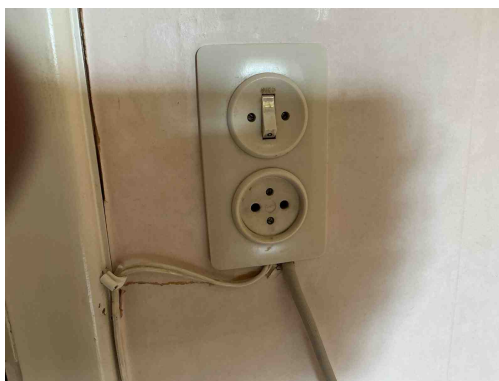
**A20** - Er bevindt zich een contactdoos zonder beschermingsgeleider in de elektrische installatie. Deze is niet geplaatst achter een differentieelstroombeschermingsinrichting met grote (max. 30mA) of zeer grote (max. 10mA) gevoeligheid.

*Opmerking: Oa hal, woonkamer. Slaapkamers, ...*

**T11** - De contactdozen waarvan de toegekende stroomsterkte maximaal 16A en de toegekende spanning maximaal 250V bedraagt en niet bedoeld zijn voor de voeding van een of meerdere verbruikstoestellen voor een specifiek doel en niet geplaatst zijn in of op schakel- en verdeelborden, beschikken niet of IPXX-D (incl. gemeenschappelijke delen residentieel geheel) (Boek 1: 4.2.2.3/5.3.5.2).

*Opmerking: Oa hal, keuken, slaapkamer,...*

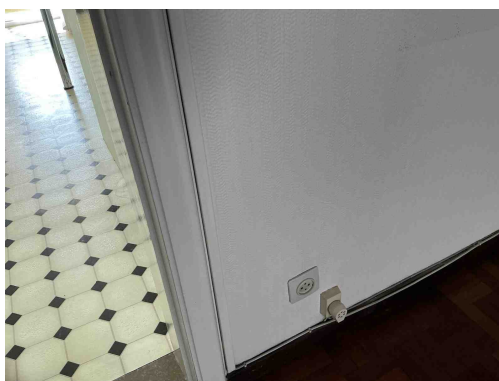
**A20** - Er bevindt zich een contactdoos zonder beschermingsgeleider in de elektrische installatie. Deze is niet geplaatst achter een differentieelstroombeschermingsinrichting met grote (max. 30mA) of zeer grote (max. 10mA) gevoeligheid.

*Opmerking: Oa hal, woonkamer. Slaapkamers, ...*

**T11** - De contactdozen waarvan de toegekende stroomsterkte maximaal 16A en de toegekende spanning maximaal 250V bedraagt en niet bedoeld zijn voor de voeding van een of meerdere verbruikstoestellen voor een specifiek doel en niet geplaatst zijn in of op schakel- en verdeelborden, beschikken niet of IPXX-D (incl. gemeenschappelijke delen residentieel geheel) (Boek 1: 4.2.2.3/5.3.5.2).

*Opmerking: Oa hal, keuken, slaapkamer,...*

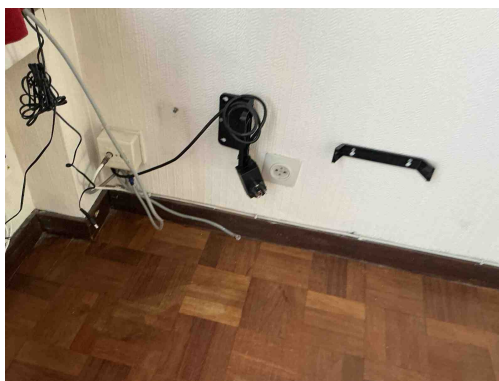
**A20** - Er bevindt zich een contactdoos zonder beschermingsgeleider in de elektrische installatie. Deze is niet geplaatst achter een differentieelstroombeschermingsinrichting met grote (max. 30mA) of zeer grote (max. 10mA) gevoeligheid.

*Opmerking: Oa hal, woonkamer. Slaapkamers, ...*

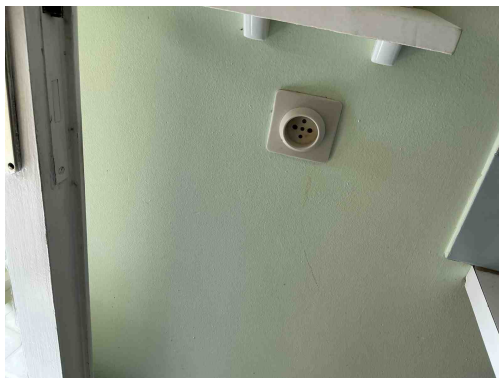
**A20** - Er bevindt zich een contactdoos zonder beschermingsgeleider in de elektrische installatie. Deze is niet geplaatst achter een differentieelstroombeschermingsinrichting met grote (max. 30mA) of zeer grote (max. 10mA) gevoeligheid.

*Opmerking: Oa hal, woonkamer. Slaapkamers, ...*

**T11** - De contactdozen waarvan de toegekende stroomsterkte maximaal 16A en de toegekende spanning maximaal 250V bedraagt en niet bedoeld zijn voor de voeding van een of meerdere verbruikstoestellen voor een specifiek doel en niet geplaatst zijn in of op schakel- en verdeelborden, beschikken niet of IPXX-D (incl. gemeenschappelijke delen residentieel geheel) (Boek 1: 4.2.2.3/5.3.5.2).

*Opmerking: Oa hal, keuken, slaapkamer, ...*

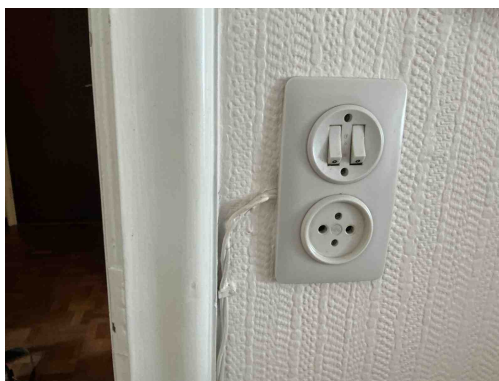
**A20** - Er bevindt zich een contactdoos zonder beschermingsgeleider in de elektrische installatie. Deze is niet geplaatst achter een differentieelstroombeschermingsinrichting met grote (max. 30mA) of zeer grote (max. 10mA) gevoeligheid.

*Opmerking: Oa hal, woonkamer. Slaapkamers, ...*

**T11** - De contactdozen waarvan de toegekende stroomsterkte maximaal 16A en de toegekende spanning maximaal 250V bedraagt en niet bedoeld zijn voor de voeding van een of meerdere verbruikstoestellen voor een specifiek doel en niet geplaatst zijn in of op schakel- en verdeelborden, beschikken niet of IPXX-D (incl. gemeenschappelijke delen residentieel geheel) (Boek 1: 4.2.2.3/5.3.5.2).

*Opmerking: Oa hal, keuken, slaapkamer,...*

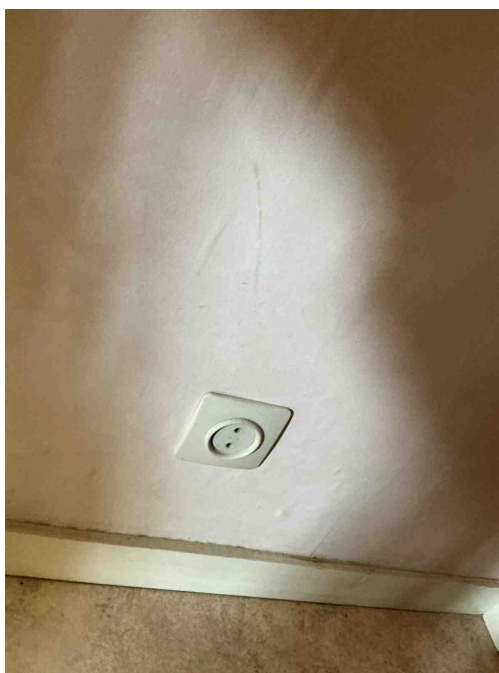
**A20** - Er bevindt zich een contactdoos zonder beschermingsgeleider in de elektrische installatie. Deze is niet geplaatst achter een differentieelstroombeschermingsinrichting met grote (max. 30mA) of zeer grote (max. 10mA) gevoeligheid.

*Opmerking: Oa hal, woonkamer. Slaapkamers, ...*

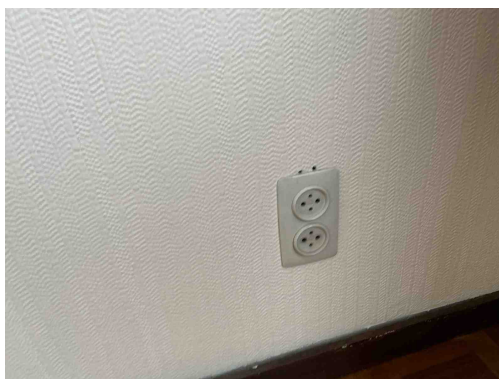
**A20** - Er bevindt zich een contactdoos zonder beschermingsgeleider in de elektrische installatie. Deze is niet geplaatst achter een differentieelstroombeschermingsinrichting met grote (max. 30mA) of zeer grote (max. 10mA) gevoeligheid.

*Opmerking: Oa hal, woonkamer. Slaapkamers, ...*

**T11** - De contactdozen waarvan de toegekende stroomsterkte maximaal 16A en de toegekende spanning maximaal 250V bedraagt en niet bedoeld zijn voor de voeding van een of meerdere verbruikstoestellen voor een specifiek doel en niet geplaatst zijn in of op schakel- en verdeelborden, beschikken niet of IPXX-D (incl. gemeenschappelijke delen residentieel geheel) (Boek 1: 4.2.2.3/5.3.5.2).

*Opmerking: Oa hal, keuken, slaapkamer,...*

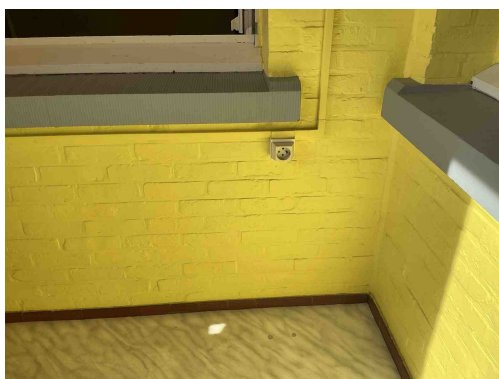
**T11** - De contactdozen waarvan de toegekende stroomsterkte maximaal 16A en de toegekende spanning maximaal 250V bedraagt en niet bedoeld zijn voor de voeding van een of meerdere verbruikstoestellen voor een specifiek doel en niet geplaatst zijn in of op schakel- en verdeelborden, beschikken niet of IPXX-D (incl. gemeenschappelijke delen residentieel geheel) (Boek 1: 4.2.2.3/5.3.5.2).

*Opmerking: Oa hal, keuken, slaapkamer,...*

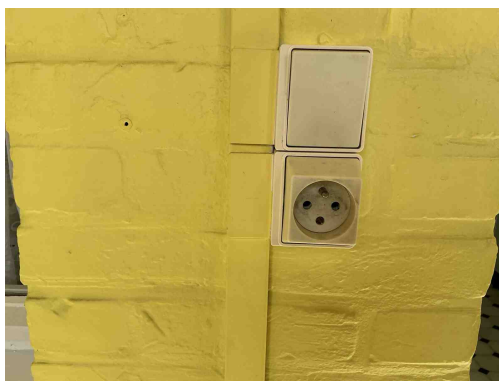
**T11** - De contactdozen waarvan de toegekende stroomsterkte maximaal 16A en de toegekende spanning maximaal 250V bedraagt en niet bedoeld zijn voor de voeding van een of meerdere verbruikstoestellen voor een specifiek doel en niet geplaatst zijn in of op schakel- en verdeelborden, beschikken niet of IPXX-D (incl. gemeenschappelijke delen residentieel geheel) (Boek 1: 4.2.2.3/5.3.5.2).

*Opmerking: Oa hal, keuken, slaapkamer,...*

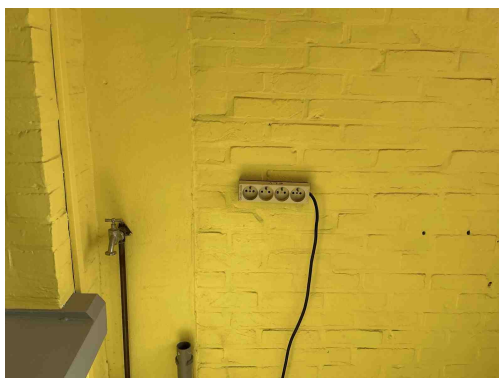
Elektrisch materieel niet geschikt voor toepassing

*Opmerking: Oa keuken, veranda, slaapkamer, ...*

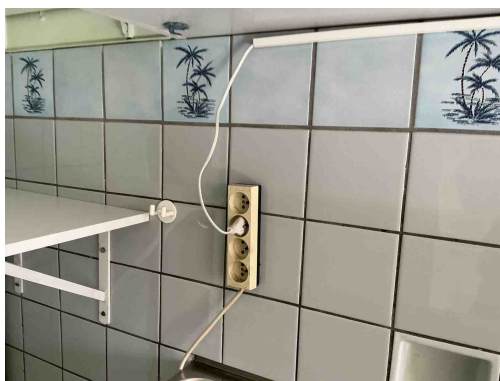
Elektrisch materieel niet geschikt voor toepassing  
*Opmerking: Oa keuken, veranda, slaapkamer, ...*
