Asbestinventarisatetest

Mimosastraat 4/71, 8301 Knokke-Heist

Attestnummer : 20231212-000463.000

Uitgegeven op : 12.12.2023

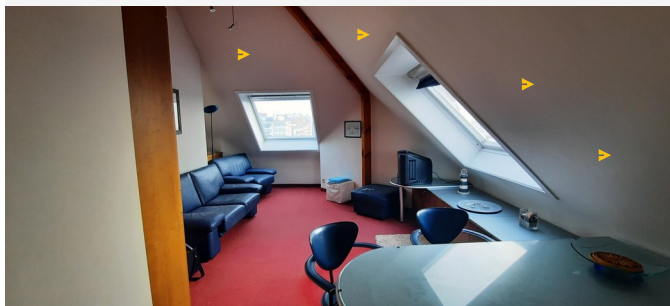
Vrije foto

Er zijn overal verlaagde/valse plafonds en dus geen monsternamen van pleisterwerk aan plafonds.

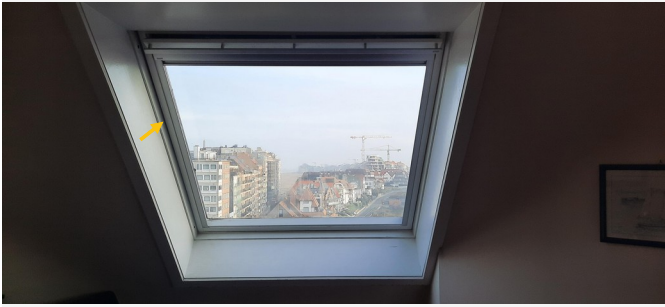
Vrije foto

De dakvlakramen dateren vermoedelijk van vóór 2001. Mogelijks bevatten deze een asbestkoord onder het glas. Dit kan niet vastgesteld worden zonder schade te veroorzaken.

Vermijd beschadigingen en verwijder het dakvenster in 1 geheel indien het aan vervanging toe is.

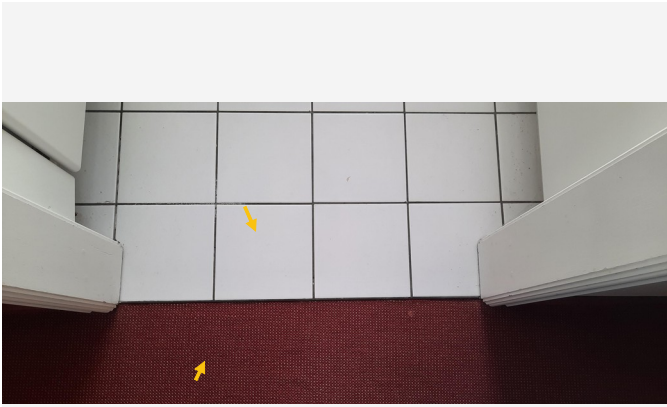
Vrije foto

De vloerbekleding is niet-asbestverdacht (tegels/vast tapijt). Er kon niet vastgesteld worden wat zich desgevallend onder het vast tapijt bevindt. Waakzaamheid is geboden voor eventuele lijmresten/resten oude vloerzeilen.
