Asbestinventarisatetest

Dantelaan 7, 8420 De Haan

Attestnummer : **20240628-000301.000**

Uitgegeven op : **28.06.2024**

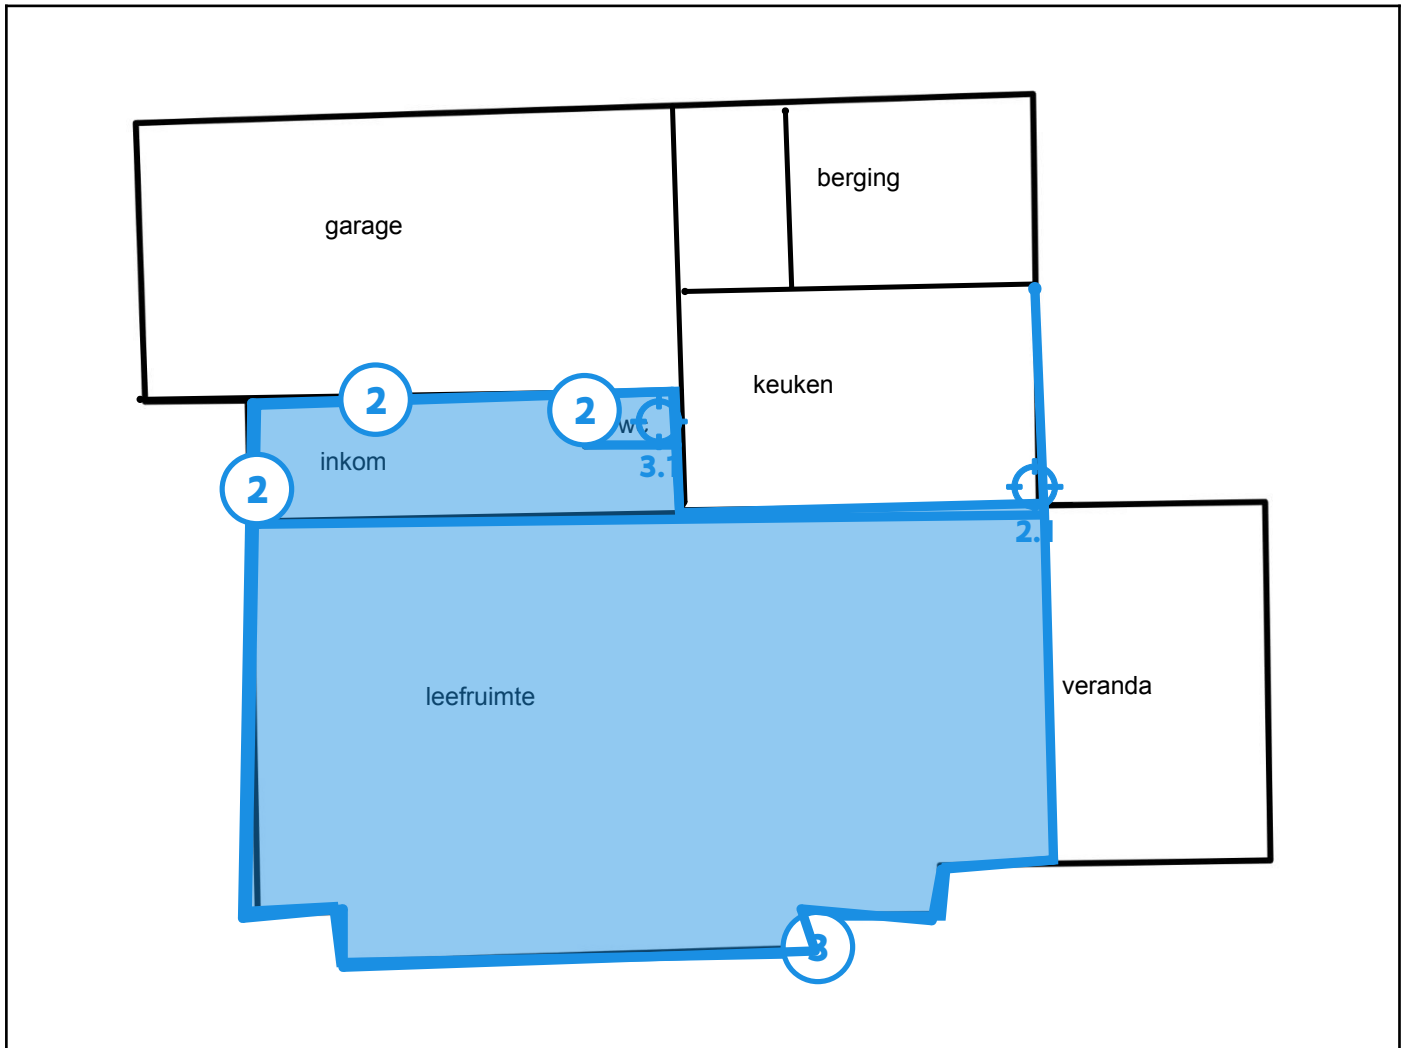
Plan 1.1: gelijkvloers

Beschrijving	Type	Actie
2. pleister wand	Geen asbest	-
2.1 Code: 1	Mengmonster	-
3. pleister plafond	Geen asbest	-
3.1 Code: 2	Mengmonster	-

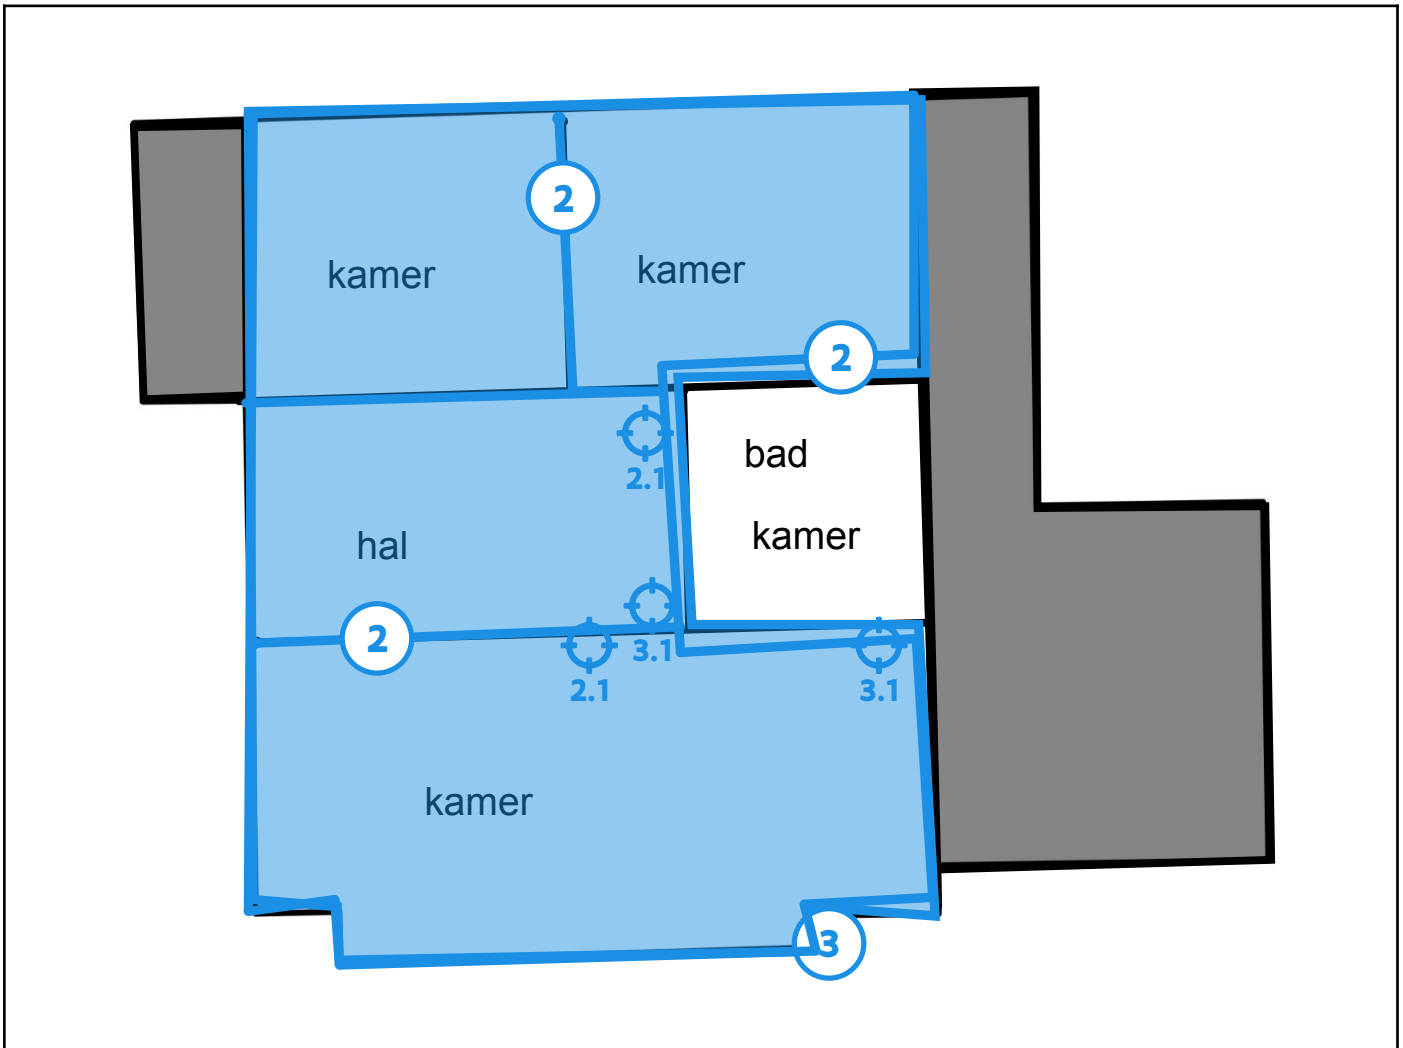
Plan 1.2: verdiep 1

Beschrijving	Type	Actie
2. pleister wand	Geen asbest	-
2.1 Code: 1	Mengmonster	-
3. pleister plafond	Geen asbest	-
3.1 Code: 2	Mengmonster	-

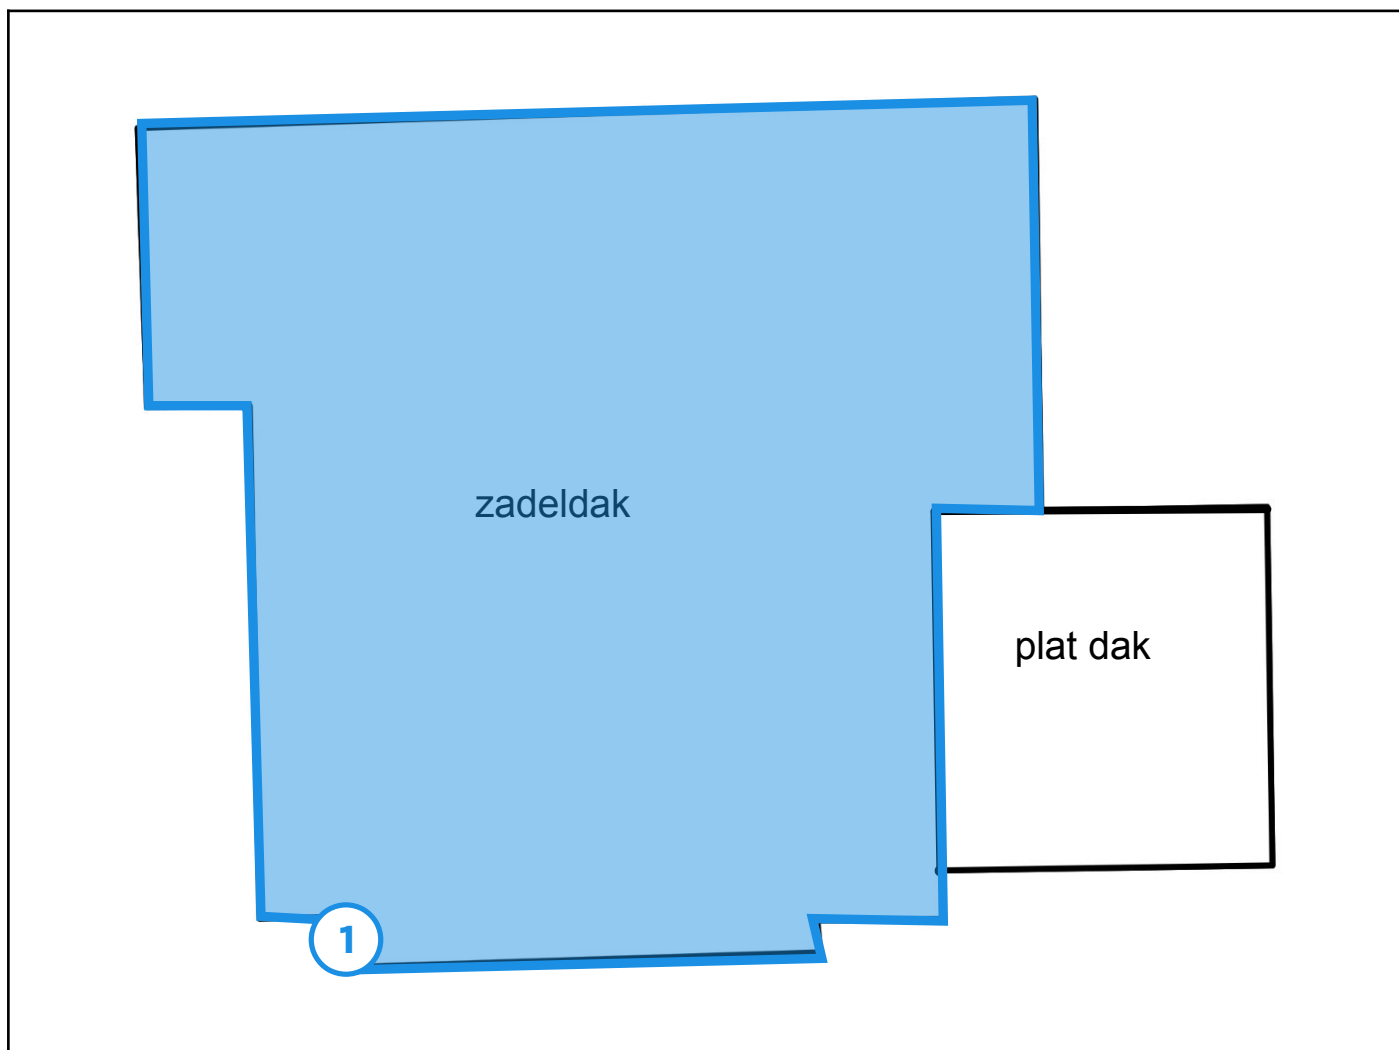
Plan 1.3: dakenplan

Beschrijving	Type	Actie
1. onderdak	Geen asbest	-

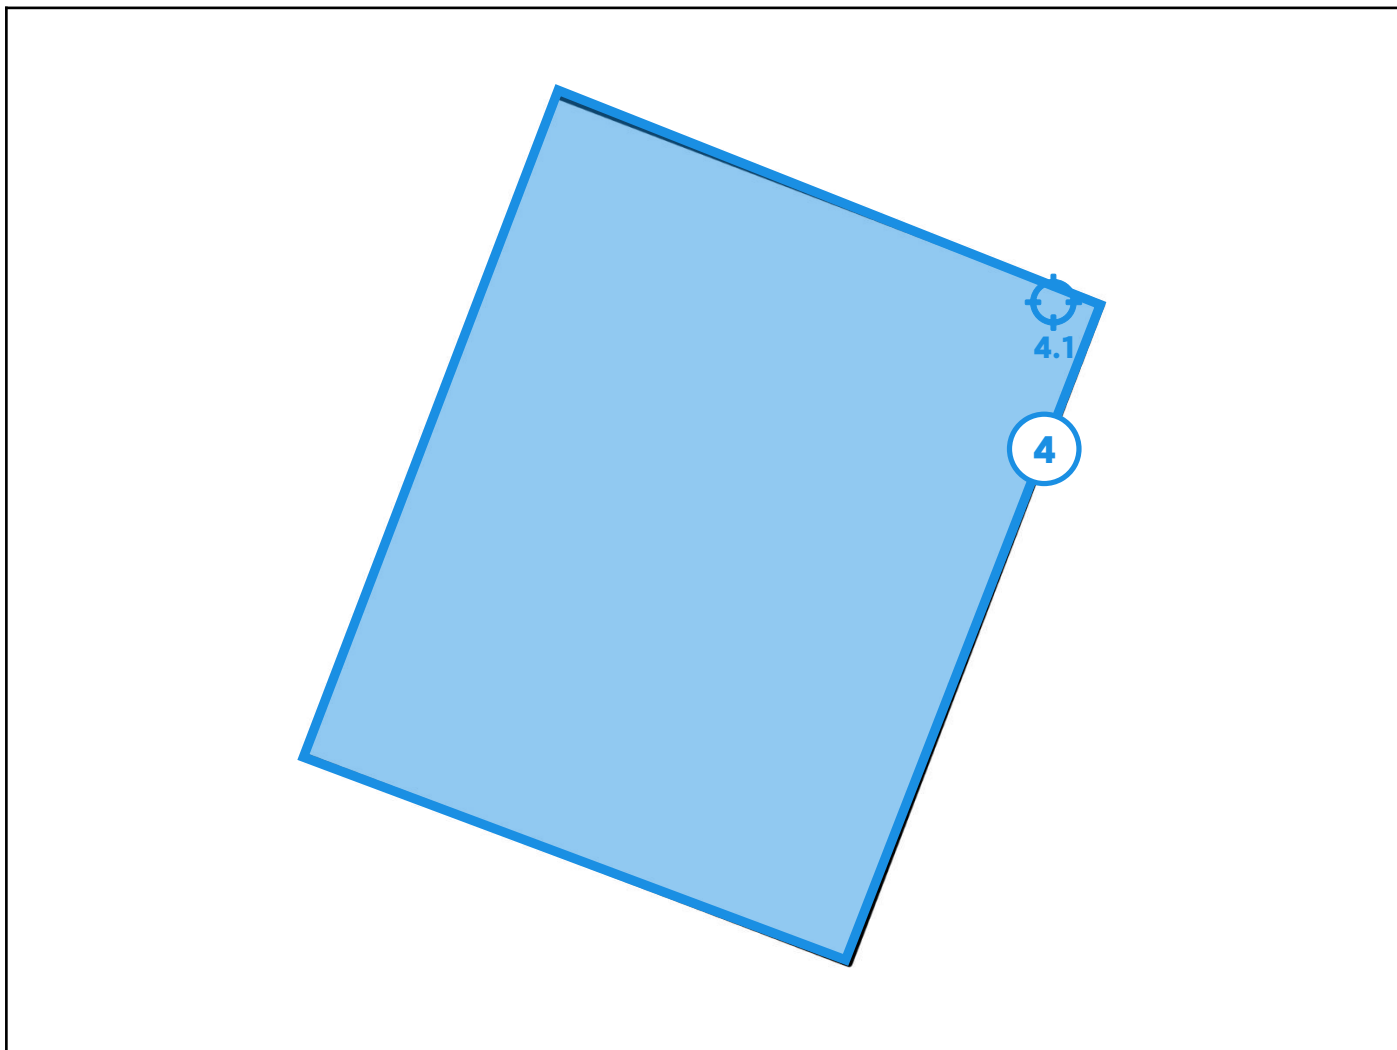
Plan 3.1: Bijgebouw plan

Beschrijving	Type	Actie
4. golfplaat	Geen asbest	-
4.1 Code: 3	Puntmonster	-

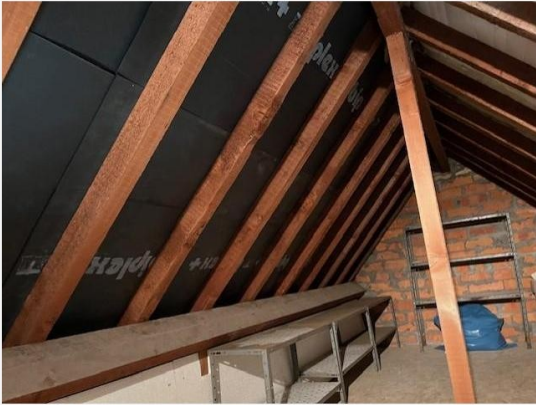
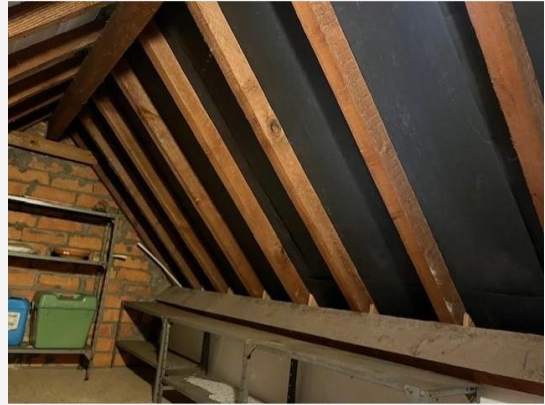
Geen asbest

Beschrijving	onderdak
Omgeving	Binnen
Primaire drager	Schuin dak
Identificatiemethode	Vaststelling zonder monsternamen
Destructieve handeling voor identificatie	Nee
Opmerking	Het onderdak bestaat uit niet asbesthoudend doek.

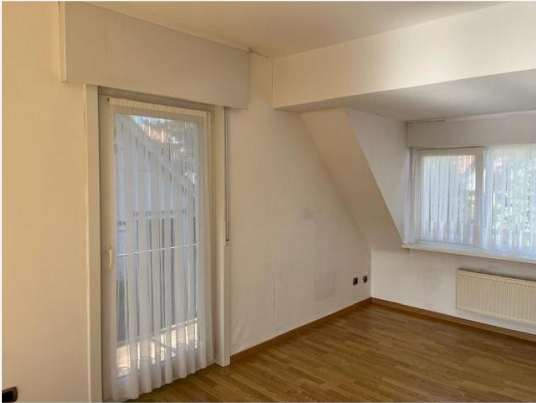
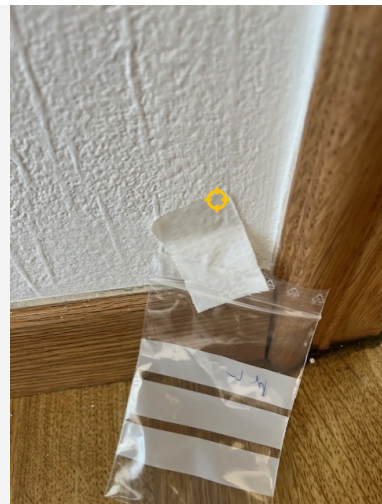
Fiche 2: pleister wand

Geen asbest

#	Type	Referentie	Resultaat
2.1	Mengmonster	1	Geen asbest

Beschrijving	pleister wand
Omgeving	Binnen
Primaire drager	Binnenwand
Bindmiddel van materiaal	Gips - kalk
Gebondenheid op basis van bindmiddel	Niet-hechtgebonden
Hoeveelheid (oppervlakte - dikte - aantal)	• 340,00 m ² - 2,00 cm - 1 stuk
Totaal volume	6,80 m ³
Identificatiemethode	Vaststelling met monstername
Destructieve handeling voor identificatie	Nee
Opmerking	Oppervlakte bij benadering

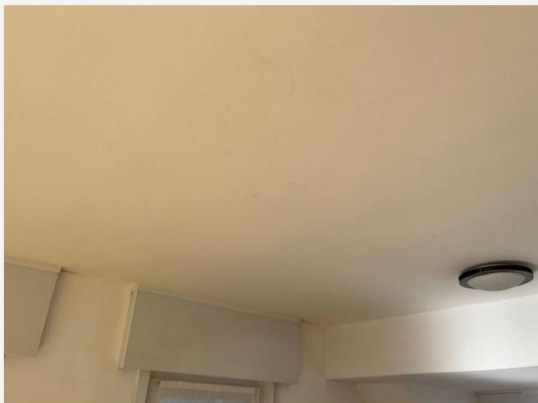
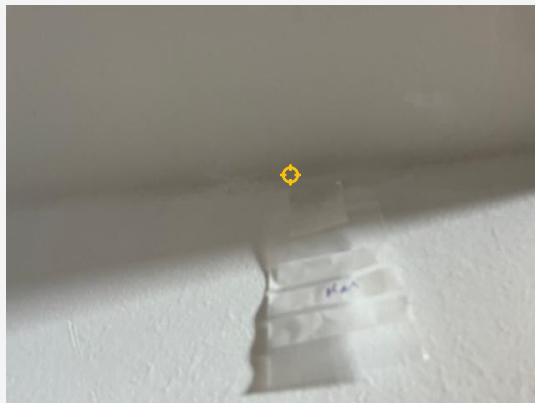
Fiche 3: pleister plafond

Geen asbest

#	Type	Referentie	Resultaat
3.1	Mengmonster	2	Geen asbest

Beschrijving	pleister plafond
Omgeving	Binnen
Primaire drager	Plafond
Bindmiddel van materiaal	Gips - kalk
Gebondenheid op basis van bindmiddel	Niet-hechtgebonden
Hoeveelheid (oppervlakte - dikte - aantal)	• 150,00 m ² - 2,00 cm - 1 stuk
Totaal volume	3,00 m ³
Identificatiemethode	Vaststelling met monstername
Destructieve handeling voor identificatie	Nee
Opmerking	Oppervlakte bij benadering

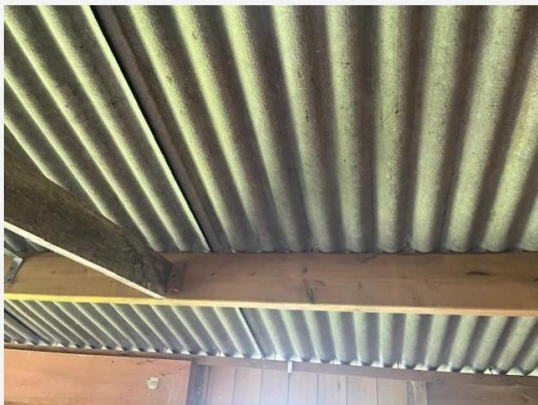
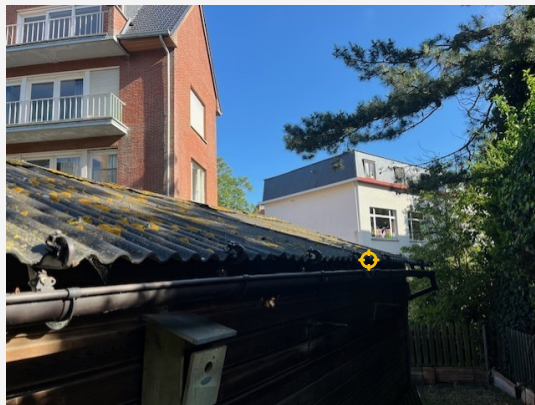
Fiche 4: golfplaat

Geen asbest

#	Type	Referentie	Resultaat
4.1	Puntmonster	3	Geen asbest

Beschrijving	golfplaat
Omgeving	Buiten
Primaire drager	Schuin dak
Bindmiddel van materiaal	Cement
Gebondenheid op basis van bindmiddel	Hecht
Hoeveelheid (oppervlakte - aantal)	• 16,00 m ² - 1 stuk
Totale oppervlakte	16,00 m ²
Identificatiemethode	Vaststelling met monstername
Destructieve handeling voor identificatie	Nee
