Asbestinventarisatetest

Bergstraat 23/0001, 2930 Brasschaat

Attestnummer : 20230511-000362.000

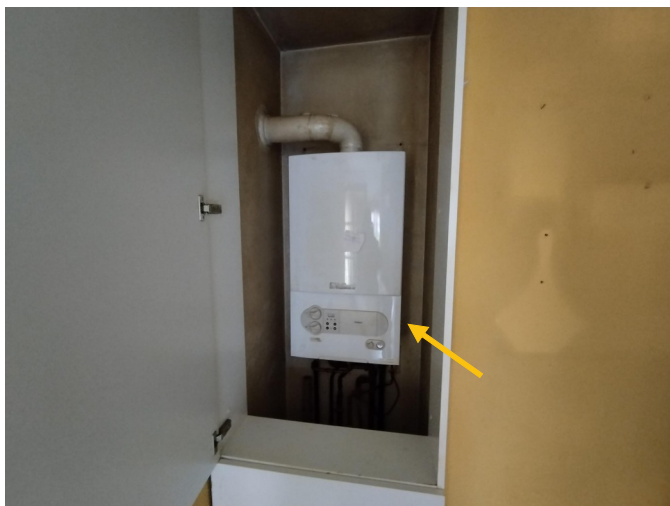
Vrije foto

Advies

Bouwjaar: 2015

Identificatiemethode	Vaststelling & expertise (niet-asbestverdacht)
Primaire drager	HVAC infrastructuur en uitrusting

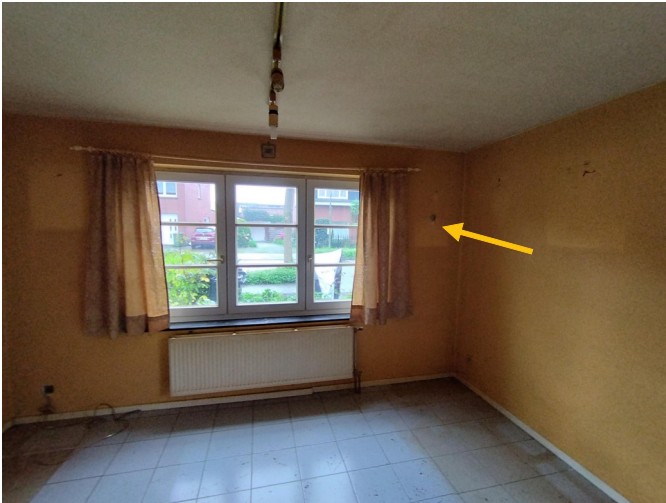
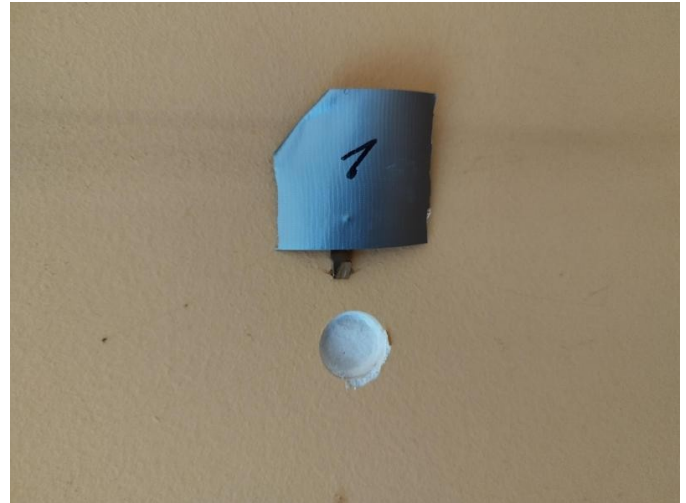
Fiche 2: Pleisterwerk muren

Geen asbest

#	Type	Referentie	Resultaat
2.1	Mengmonster	1	Geen asbest

Beschrijving	Pleisterwerk muren
Omgeving	Binnen
Primaire drager	Binnenwand
Bindmiddel van materiaal	Gips - kalk

Gebondenheid op basis van bindmiddel	Niet-hechtgebonden
Hoeveelheid (oppervlakte - dikte - aantal)	• 147,00 m ² - 0,50 cm - 1 stuk
Totaal volume	0,735 m ³
Identificatiemethode	Vaststelling met monstername
Destructieve handeling voor identificatie	Nee

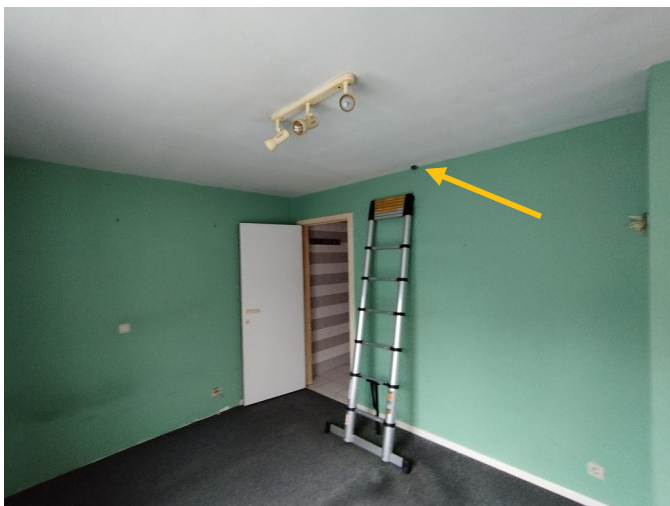
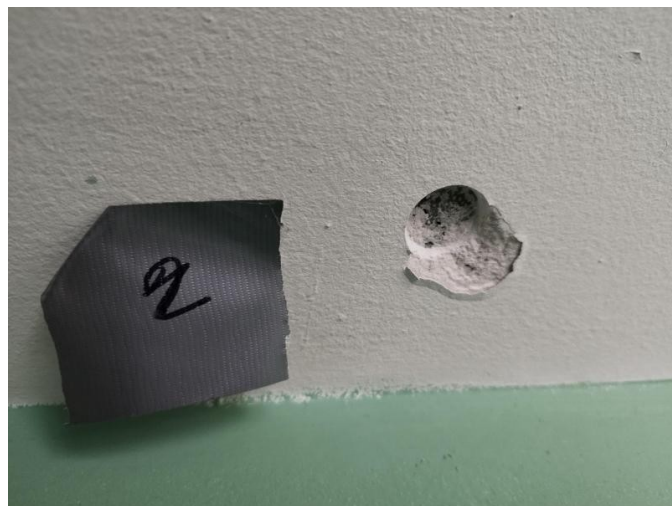
Fiche 3: Pleisterwerk plafonds

Geen asbest

#	Type	Referentie	Resultaat
3.1	Mengmonster	2	Geen asbest

Beschrijving	Pleisterwerk plafonds
Omgeving	Binnen
Primaire drager	Plafond
Bindmiddel van materiaal	Gips - kalk

Gebondenheid op basis van bindmiddel	Niet-hechtgebonden
Hoeveelheid (oppervlakte - dikte - aantal)	• 49,00 m ² - 0,50 cm - 1 stuk
Totaal volume	0,245 m ³
Identificatiemethode	Vaststelling met monstername
Destructieve handeling voor identificatie	Nee
