# Asbestinventarisatetest

Lispersteenweg 277, 2500 Lier

Attestnummer : 20260121-000190.000

Uitgegeven op : 21.01.2026

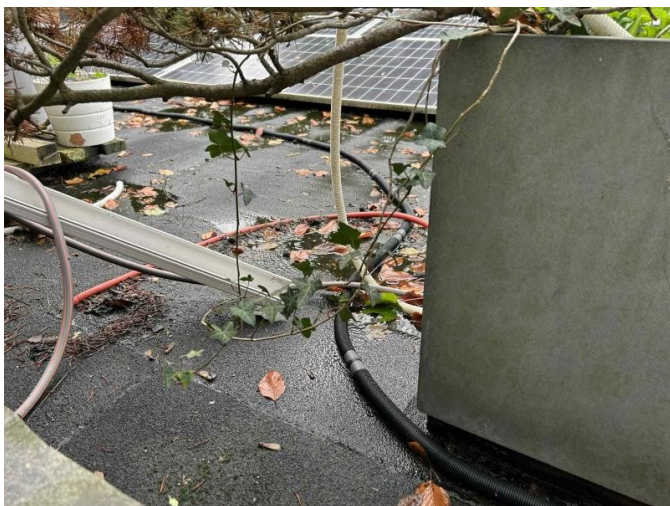
## Fiche 2: Roofing

### Conclusie

Geen asbest

#	Type	Referentie	Resultaat
2.1	Puntmonster	2559334-02	Geen asbest

<b>Beschrijving</b>	Roofing
<b>Omgeving</b>	Buiten
<b>Primaire drager</b>	Plat dak
<b>Bindmiddel van materiaal</b>	Bitumen (roofing, teer, asfalt)
<b>Gebondenheid op basis van bindmiddel</b>	Hecht
<b>Hoeveelheid (oppervlakte - aantal)</b>	• 150,00 m <sup>2</sup> - 1 stuk
<b>Totale oppervlakte</b>	150,00 m <sup>2</sup>
<b>Identificatiemethode</b>	Een monstername door de asbestdeskundige met laboanalyse door een asbestlabo.
<b>Destructieve handeling voor identificatie</b>	Nee

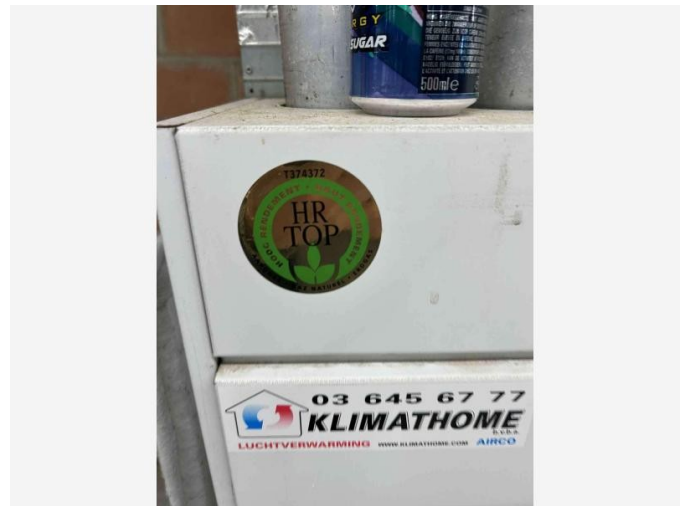
## Fiche 4: Rookgaskanaal

Beschrijving	Notitie	Terug te vinden op plannen
Fiche 4: Rookgaskanaal	-	-
Fiche 5: kitten raam	-	-
Fiche 6: ketel	-	-
