# Asbestinventarisatetest

Voorspoedlei 42, 2640 Mortsel

Attestnummer : 20260225-000289.000

Uitgegeven op : 25.02.2026

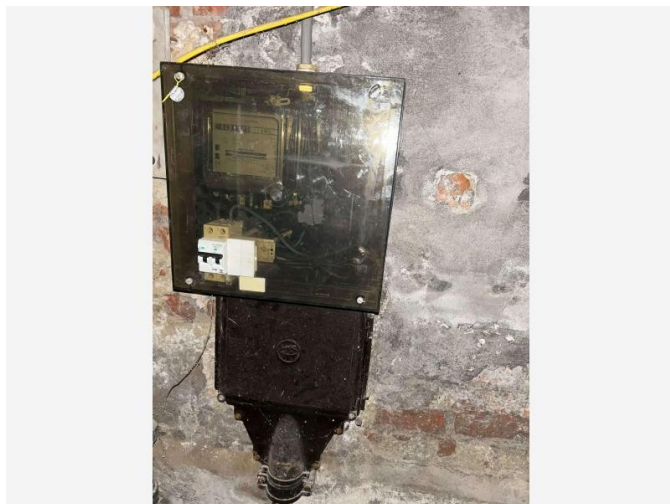
Overzichtsfoto

Detailfoto

Het asbestmateriaal valt onder de mijlpaal van 2040.

Eindbeoordeling materiaalrisico	Laag materiaalrisico en/of verlaagde kans op vezelvrijgave
---------------------------------	--

Gebondenheid	Categorie 1: hechtgebonden in oorsprong
Asbestsoort (vezeltype)	Crocidoliet aanwezig
Asbestconcentratie	Laag (< 50%)
Afschermingsgraad van het gehele materiaal	Geheel of deels (ook) vrij aan de binnenlucht
Toestand van het materiaal	Onbeschadigd, niet verweerd

Beschrijving	Bakeliet
Omgeving	Binnen
Primaire drager	Communicatie en elektrische infrastructuur en uitrusting
Asbestmateriaal	Plaat, paneel, tablet - Type Bakeliet
Bindmiddel van asbestmateriaal	Kunststof of -hars
Gebondenheid op basis van bindmiddel	Hecht
Hoeveelheid (oppervlakte - dikte - aantal)	<ul style="list-style-type: none"><li>• 0,20 m<sup>2</sup> - 2,00 cm - 1 stuk</li></ul>
Totaal volume	0,004 m <sup>3</sup>
Eenvoudig bereikbaar	Ja
Bevestigingswijze	<ul style="list-style-type: none"><li>• Geschroefd</li></ul>
Identificatiemethode	<p>De asbestdeskundige beoordeelt het materiaal als asbestverdacht en dus asbesthoudend, en dit zonder monstername.</p> <p>Motivatie: De monstername brengt andere schade aan dan schade die inherent is aan de monstername.</p>
Destructieve handeling voor identificatie	Nee

- Zorg voor een veilig beheer. Vermijd het beschadigen van het asbestmateriaal. Controleer de toestand jaarlijks op wijzigingen.

- Eenvoudige handelingen: mag via doe-het-zelf of door werknemer(s) met opleidingsattest eenvoudige handelingen  
Schakelaars, stopcontacten en andere gelijkaardige toepassingen kunnen eenvoudig losgeschroefd worden --> EH doe-het-zelf. Afgesloten of verzegelde kast --> EH opgeleid techniker personeel 8u basisopleiding asbest.

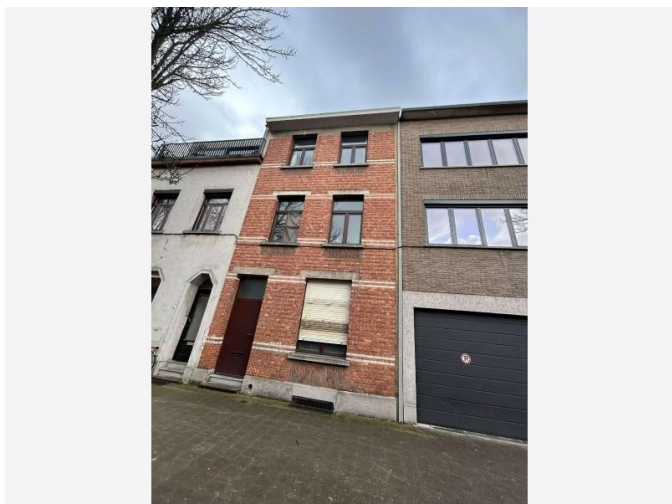
*Situeringfoto*

**Reden:** Het te onderzoeken materiaal situeert zich hoger dan 3,50 m te rekenen vanaf een veilige ondergrond

**Uitleg van de asbestdeskundige:** Het dak bevindt zich hoger dan 3,5m en was niet bereikbaar

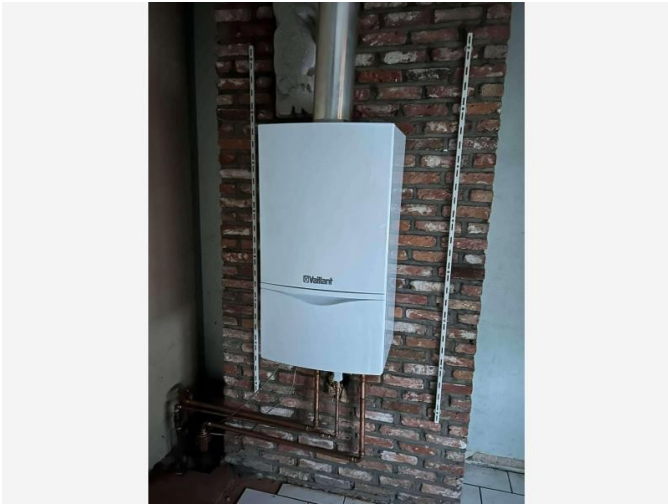
## Fiche 5: Rookgaskanaal

*Situeringfoto*

*Detailfoto*
