# Asbestinventarisatetest

Morckhovenlei 47/5, 2140 Antwerpen

Attestnummer : **20231013-000404.001**

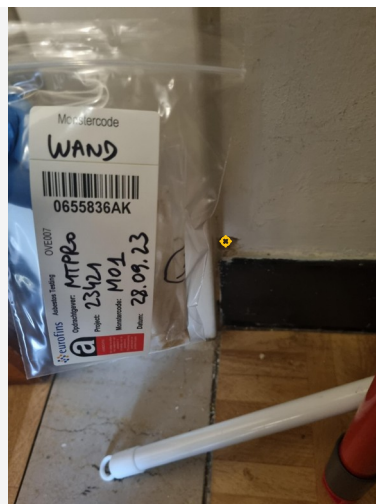
## Fiche 4: Pleister wand

Geen asbest

| # | Type | Referentie | Resultaat |
|---|---|---|---|
| 4.1 | Mengmonster | M01 | Geen asbest |

| Bindmiddel van materiaal | Gips - kalk |

| Gebondenheid op basis van bindmiddel | Niet-hechtgebonden |
| Hoeveelheid (oppervlakte - dikte - aantal) | <ul style="list-style-type: none"> <li>• 100,00 m<sup>2</sup> - 1,00 cm - 1 stuk</li> </ul> |

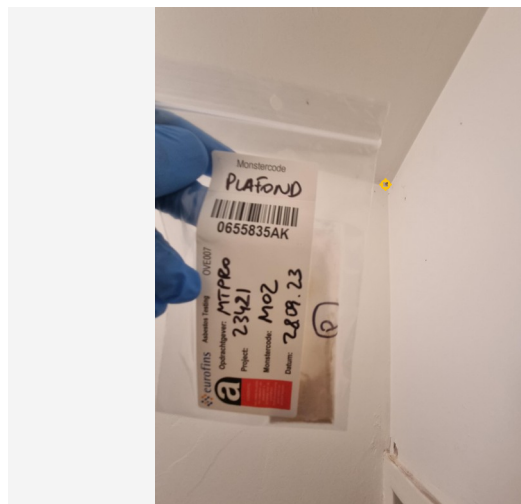
## Fiche 5: Pleister plafond

Geen asbest

| # | Type | Referentie | Resultaat |
|---|---|---|---|
| 5.1 | Mengmonster | M02 | Geen asbest |

| Bindmiddel van materiaal | Gips - kalk |

| Gebondenheid op basis van bindmiddel | Niet-hechtgebonden |
| Hoeveelheid (oppervlakte - dikte - aantal) | <ul style="list-style-type: none"> <li>• 90,00 m<sup>2</sup> - 0,50 cm - 1 stuk</li> </ul> |
