# Asbestinventarisatetest

Sint Jobstraat 10, 9300 Aalst

Attestnummer : 20230126-000647.000

Uitgegeven op : 26.01.2023

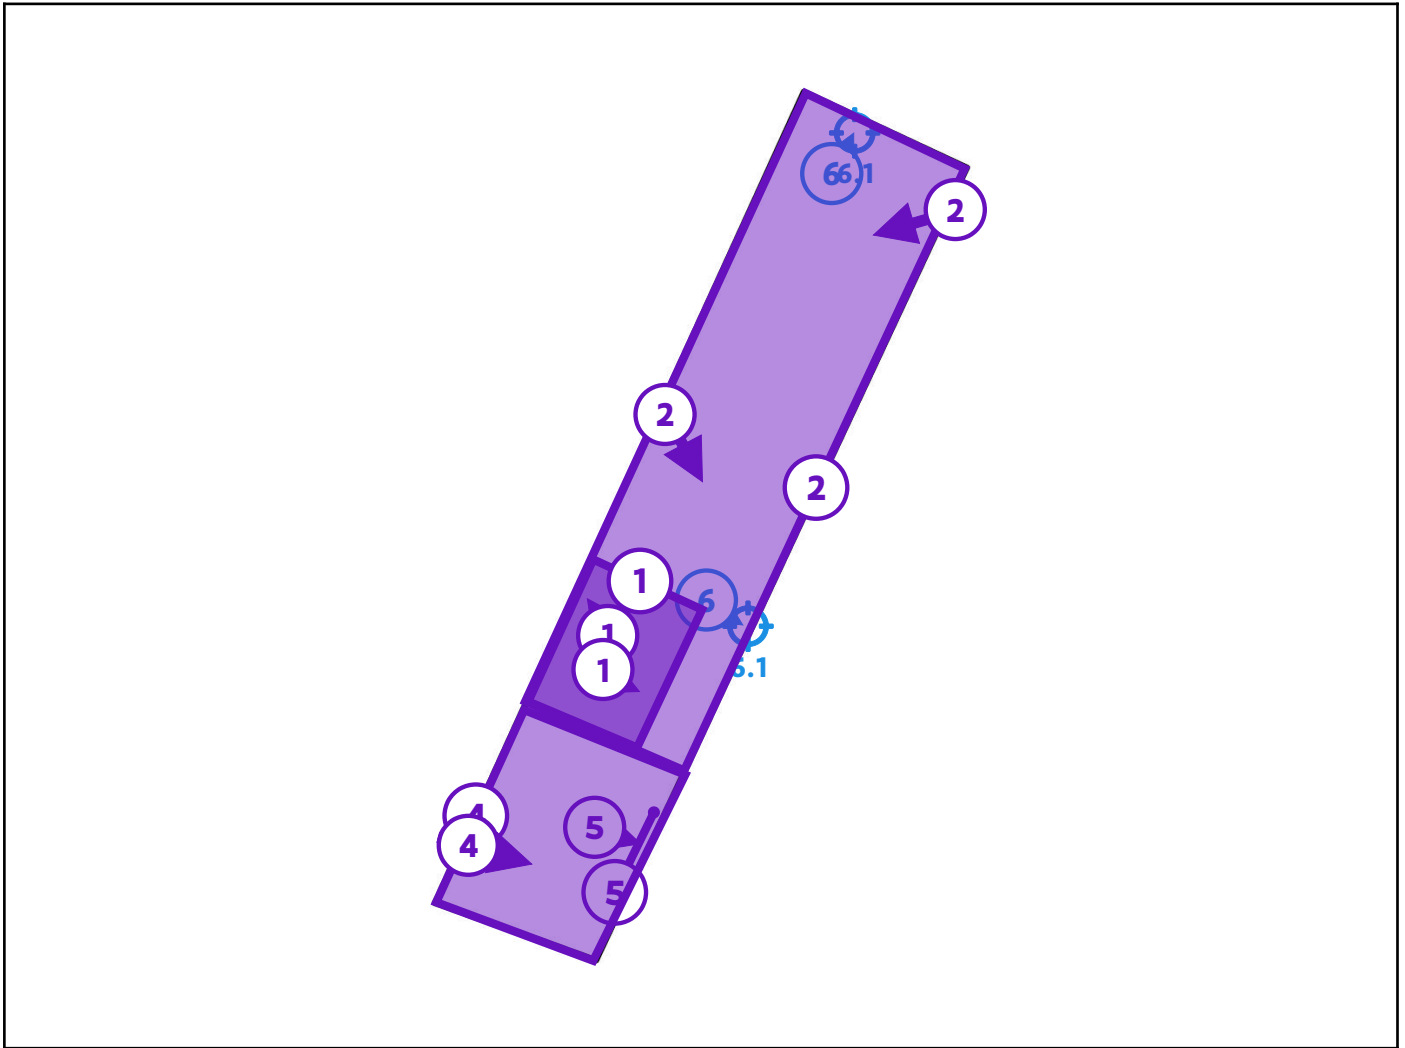
# Plan 1.1: Gelijkvloers

Beschrijving	Type	Actie
1. faience badkamer	Advies	-
2. laminaat gelijkvloers en 1e verdieping	Advies	-
4. vals plafond keuken	Advies	-
5. valse wand keuken	Advies	-
6. pleister living, hal, slpkmr +1	Geen asbest	-
6.1 Code: 1.1	Mengmonster	-

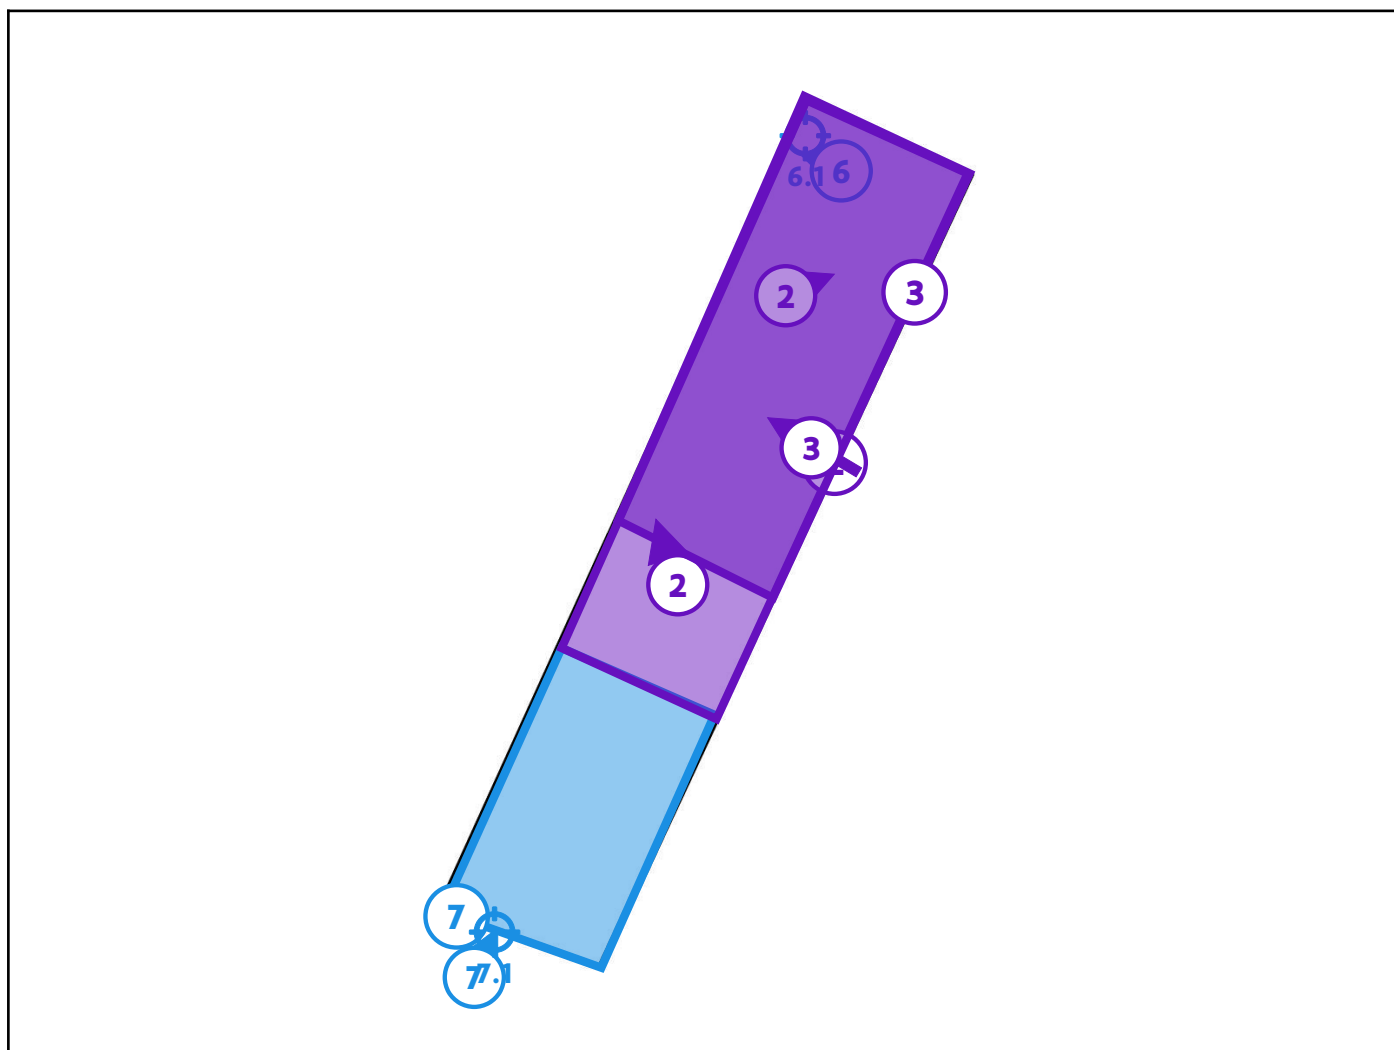
## Plan 1.2: Eerste verdieping

Beschrijving	Type	Actie
2. laminaat gelijkvloers en 1e verdieping	Advies	-
3. onderdak	Advies	-
6. pleister living, hal, slpkmr +1	Geen asbest	-
6.1 Code: 1.1	Mengmonster	-
7. roofing plat dak +1	Geen asbest	-
7.1 Code: 2.1	Puntmonster	-

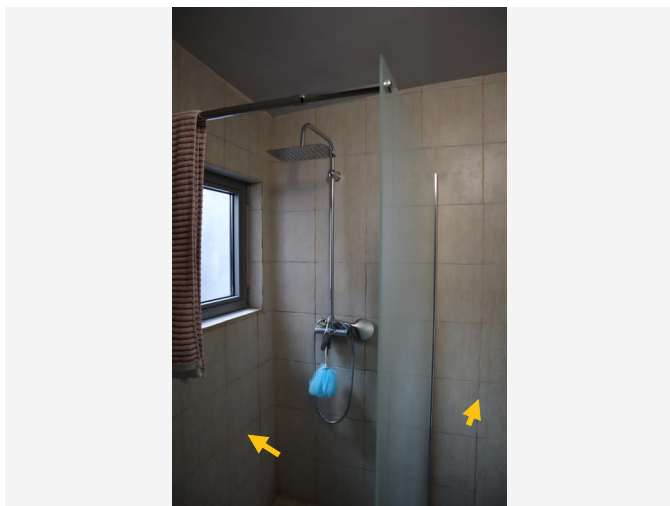
Vrije foto

ongeveer 15 m2 faience in badkamer

volledig vernieuwd in 2015

onduidelijk of er zich nog oude tegellijm onder bevindt

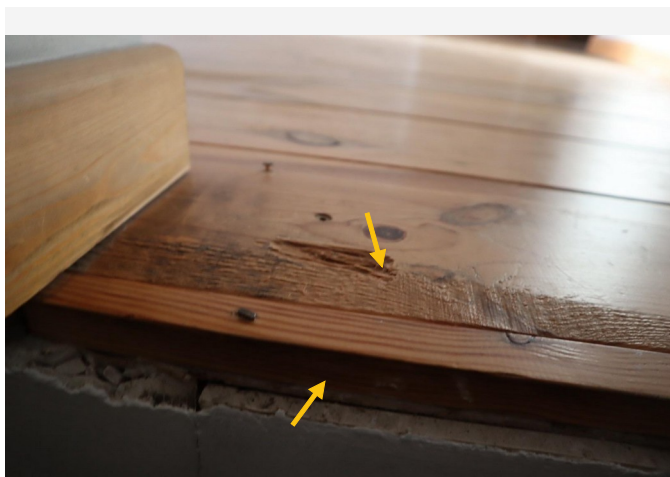
Vrije foto

laminaat overal aanwezig behalve in keuken --> tegels in mozaïkvorm  
op sommige plekken houtvloer eronder zichtbaar  
onduidelijk of dit overal het geval is

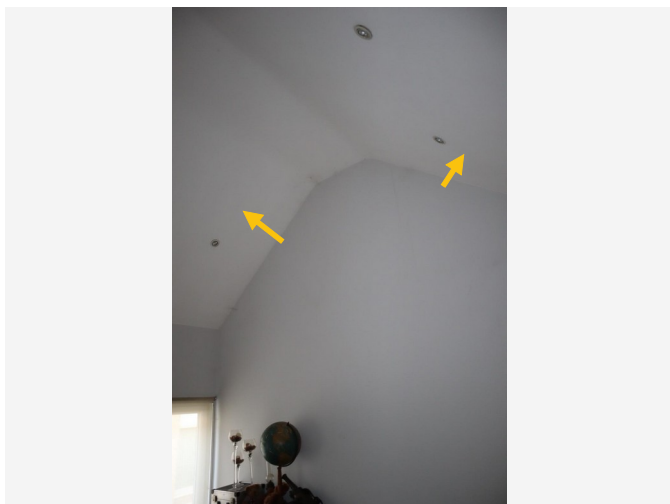
Vrije foto

- zolderruimte volledig dicht afgewerkt
- onduidelijk of er zich nog een onderdak bevindt
- voorzichtigheid geboden bij eventuele afbraak

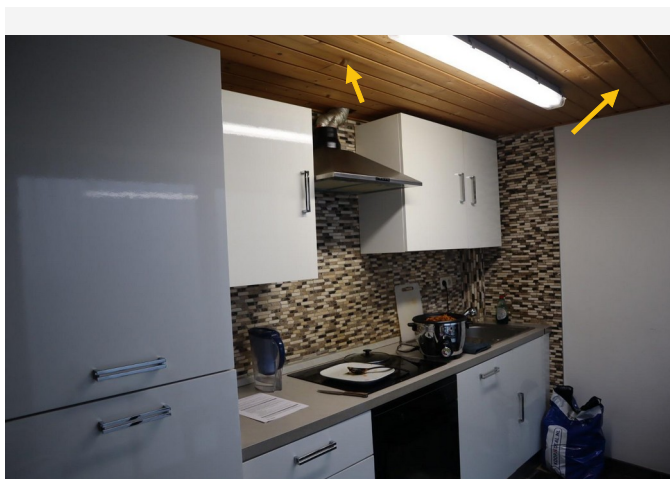
Vrije foto

vals houten plafond in keuken, aangebracht tijdens de verbouwingen in 2015  
onduidelijk welke materiaal er zich achter bevindt

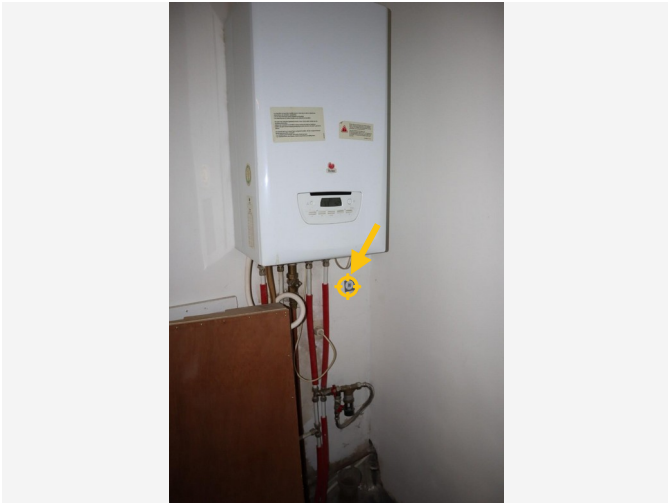
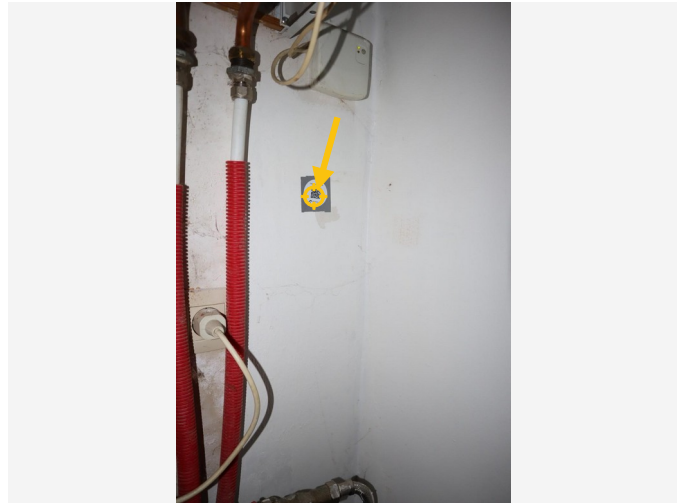
Geen asbest

#	Type	Referentie	Resultaat
6.1	Mengmonster	1.1	Geen asbest

Beschrijving	pleister living, hal, slpkmr +1
Omgeving	Binnen
Primaire drager	Binnenwand

<b>Bindmiddel van materiaal</b>	Gips - kalk
<b>Gebondenheid op basis van bindmiddel</b>	Niet-hechtgebonden
<b>Hoeveelheid (oppervlakte - dikte - aantal)</b>	• 240,00 m <sup>2</sup> - 0,50 cm - 1 stuk
<b>Totaal volume</b>	1,20 m <sup>3</sup>
<b>Identificatiemethode</b>	Vaststelling met monstername
<b>Destructieve handeling voor identificatie</b>	Nee
<b>Opmerking</b>	oppervlakte bij benadering pleisterwerk volledig vernieuwd tijdens verbouwingen in 2015

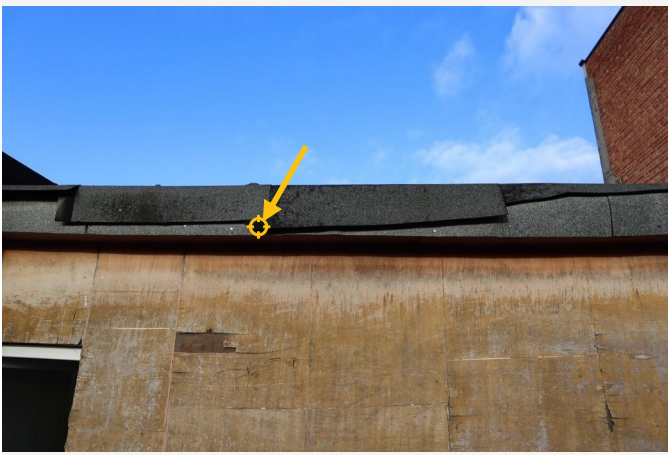
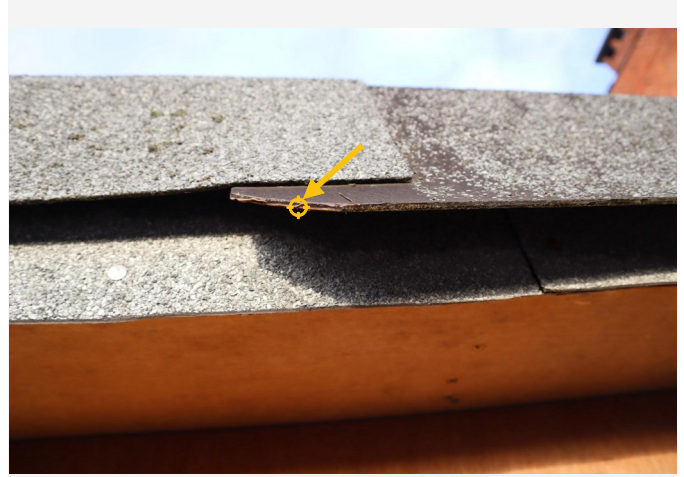
## Fiche 7: roofing plat dak +1

Geen asbest

#	Type	Referentie	Resultaat
7.1	Puntmonster	2.1	Geen asbest

Beschrijving	roofing plat dak +1
Omgeving	Buiten
Primaire drager	Plat dak
Bindmiddel van materiaal	Bitumen (roofing, teer, asfalt)

<b>Gebondenheid op basis van bindmiddel</b>	Hecht
<b>Hoeveelheid (oppervlakte - aantal)</b>	• 28,00 m <sup>2</sup> - 1 stuk
<b>Totale oppervlakte</b>	28,00 m <sup>2</sup>
<b>Identificatiemethode</b>	Vaststelling met monstername
<b>Destructieve handeling voor identificatie</b>	Nee
<b>Opmerking</b>	oppervlakte bij benadering
