Asbestinventarisatetest

Hospitaalstraat 1, 3600 Genk

Attestnummer : 20240405-000217.000

Asbestveilig

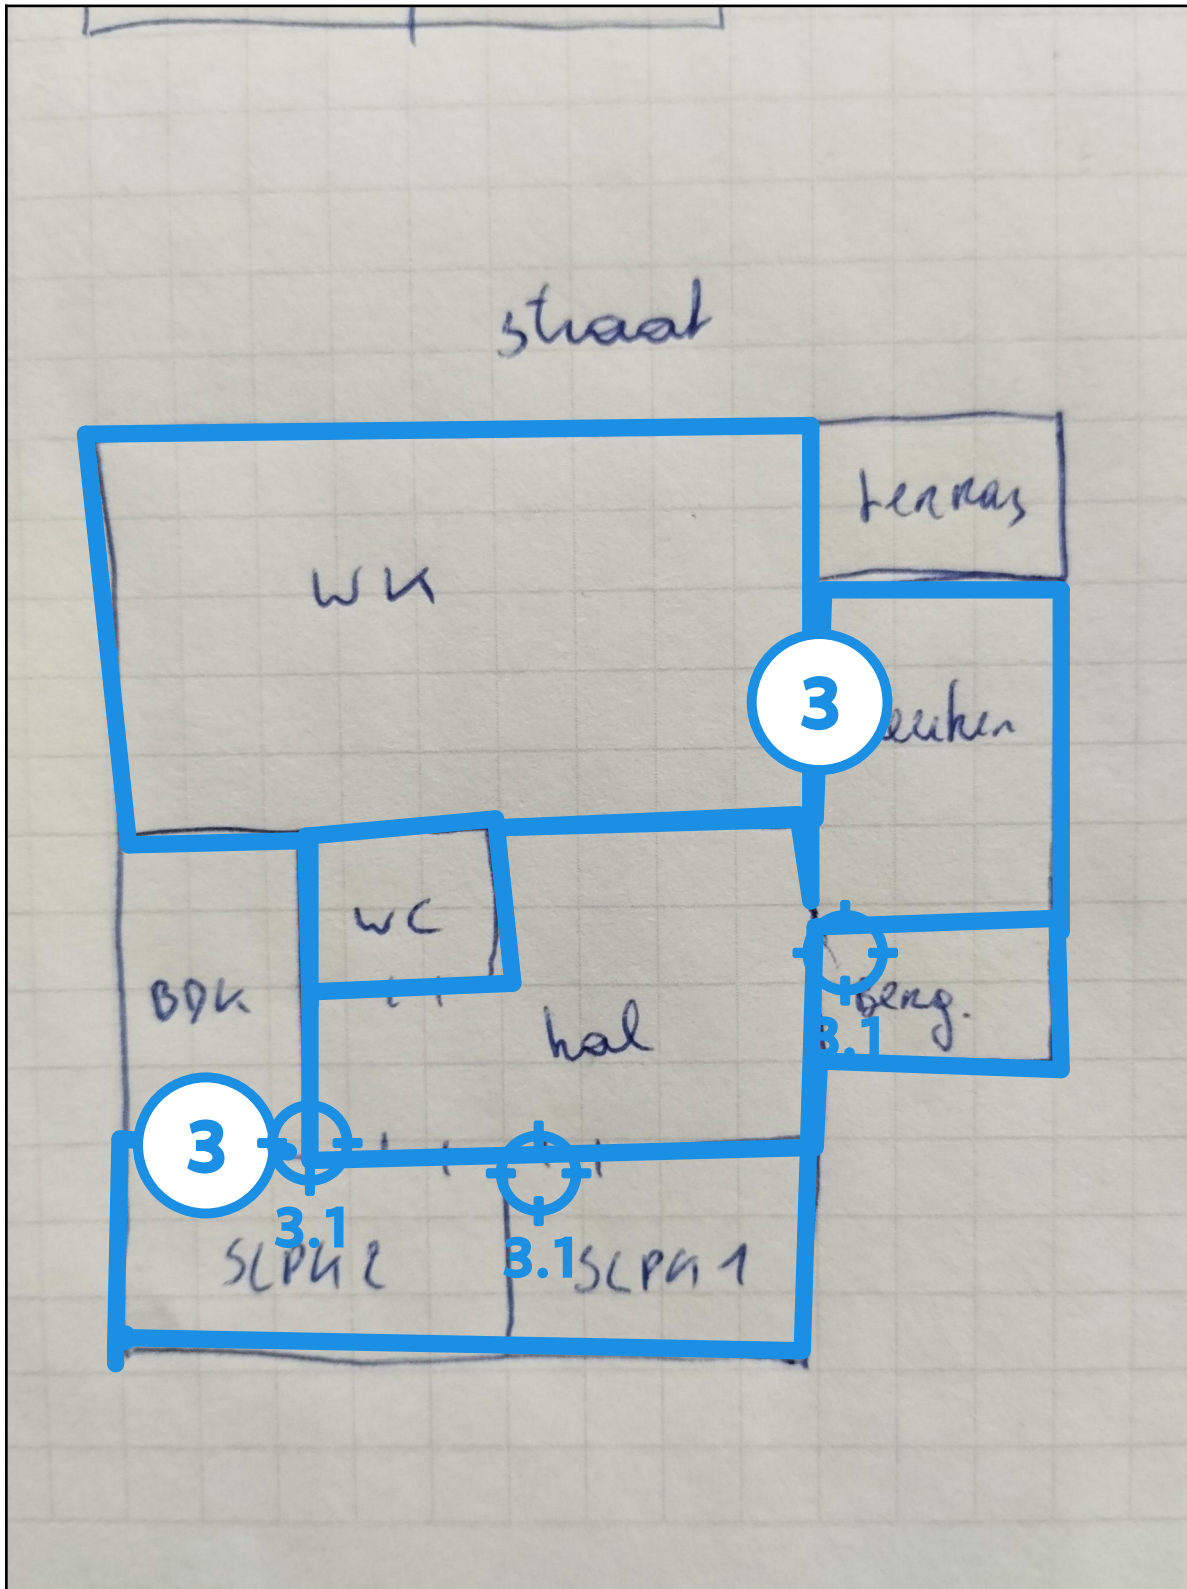
Plan 1.1: Plan (muren)

3. pleisterwerk muren	Geen asbest	-
3.1 Code: 1	Mengmonster	-

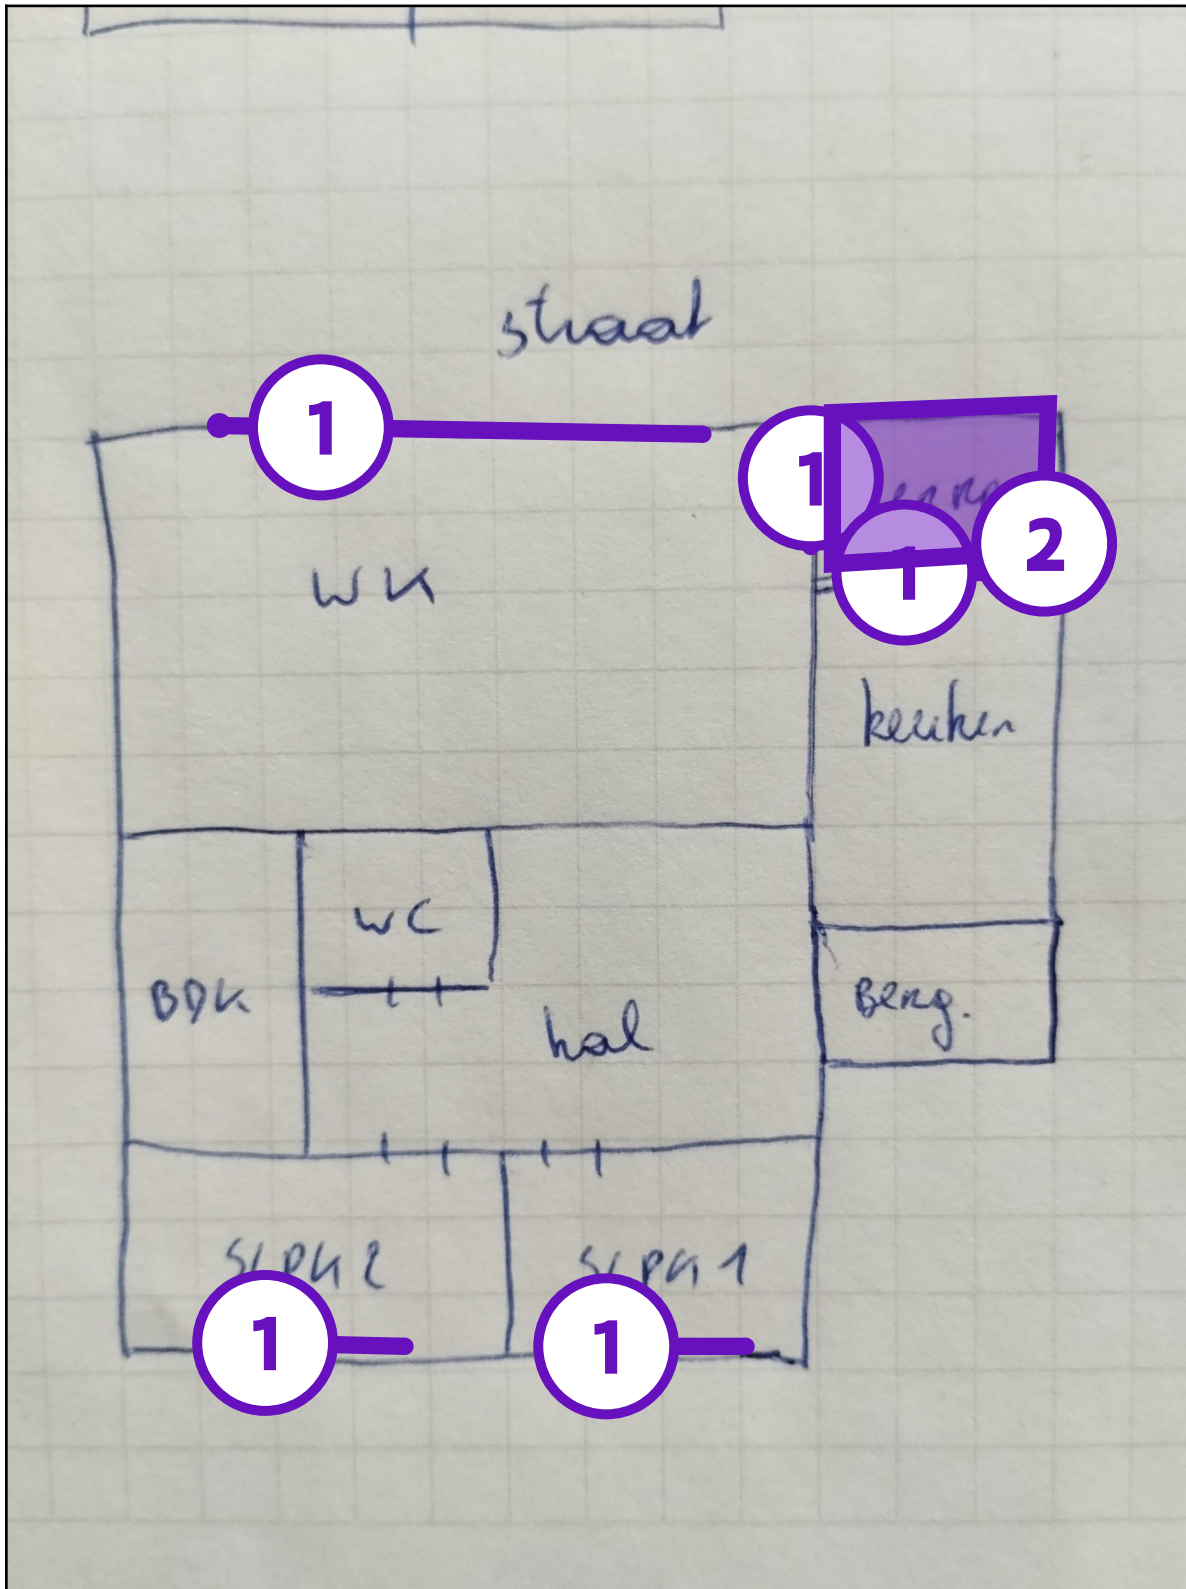
Plan 1.3: plan (aanduidingen)

1. mastiek ramen	Advies	-
2. terras	Advies	-

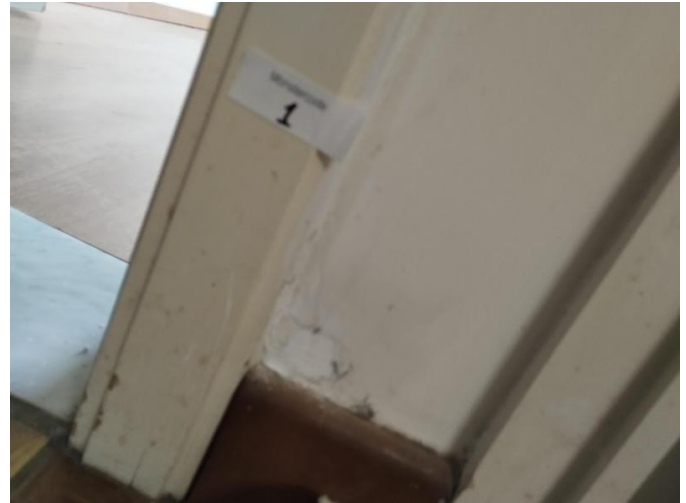
Fiche 3: pleisterwerk muren

Conclusie

Geen asbest

#	Type	Referentie	Resultaat
3.1	Mengmonster	1	Geen asbest

Beschrijving	pleisterwerk muren
Omgeving	Binnen
Primaire drager	Binnenwand
Bindmiddel van materiaal	Gips - kalk

Gebondenheid op basis van bindmiddel	Niet-hechtgebonden
Hoeveelheid (oppervlakte - dikte - aantal)	• 492,00 m ² - 1,00 cm - 1 stuk
Totaal volume	4,92 m ³
Identificatiemethode	Vaststelling met monstername
Destructieve handeling voor identificatie	Nee
Opmerking	Natte ruimte: wasplaats Individuele ruimte: slaapkamer Traphal: gang stookolieruimte: niet bepleisterd
