# Asbestinventarisatetest

Steenweg 211/3, 3621 Lanaken

Attestnummer : 20230705-000419.000

Uitgegeven op : 05.07.2023

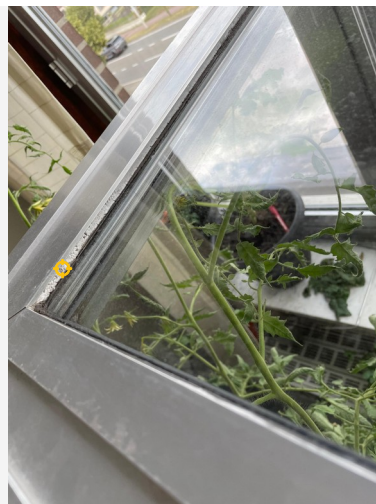
Overzichtsfoto

Detailfoto

Eindbeoordeling materiaalrisico	Laag materiaalrisico en/of verlaagde kans op vezelvrijgave
---------------------------------	--

Gebondenheid	Categorie 1: hechtgebonden in oorsprong
Asbestsoort (vezeltype)	Alleen chrysotiel
Asbestconcentratie	Laag (< 50%)
Afschermingsgraad van het gehele materiaal	Geheel of deels vrij aan de buitenlucht
Toestand van het materiaal	Licht beschadigd, licht verweerd. Intact materiaal type Pical – asbestboard of categorie III 'gebondenheid'

#	Type	Referentie	Resultaat
1.1	Puntmonster	23-9339-66-M003	Chrysotiel

Beschrijving	Mastiek aluminium ramen
Omgeving	Buiten
Primaire drager	Wandopening verticaal (raam, deur, ...)
Asbestmateriaal	In-situ afwerkingslagen - Pasta, stopverf, voegsel, stopsel, vulsel, mastiek, katten, ...
Bindmiddel van asbestmateriaal	Kunststof of -hars

<b>Gebondenheid op basis van bindmiddel</b>	Hecht
<b>Hoeveelheid (lengte - breedte - dikte - aantal)</b>	<ul style="list-style-type: none"> <li>• 23,00 cm - 0,30 cm - 0,30 cm - 1 stuk</li> </ul>
<b>Totaal volume</b>	< 0,001 m <sup>3</sup>
<b>Eenvoudig bereikbaar</b>	Ja
<b>Bevestigingswijze</b>	<ul style="list-style-type: none"> <li>• Verlijmd, ingegoten, versmeerd</li> </ul>
<b>Identificatiemethode</b>	Vaststelling met monstername
<b>Destructieve handeling voor identificatie</b>	Nee
<b>Opmerking</b>	mastiek van de aluminium ramen aan de buitenzijde. Aan de binnenzijde zijn deze afgekit met siliconen.

Het asbestmateriaal valt onder de mijlpaal van 2040.

Zorgvuldig beheren

- Zorg voor een veilig beheer. Vermijd het beschadigen van het asbestmateriaal. Controleer de toestand jaarlijks op wijzigingen.

- Eenvoudige handelingen: mag via doe-het-zelf of door werknemer(s) met opleidingsattest eenvoudige handelingen  
Verwijder dit materiaal bij renovatie.  
Gebruik FFP3-mondmasker, handschoenen, overall.  
Materiaal niet gooien of breken.  
Kijk op [www.Limburg.net](http://www.Limburg.net) – asbest voor mogelijkheden en hulpmaatregelen van de overheid.

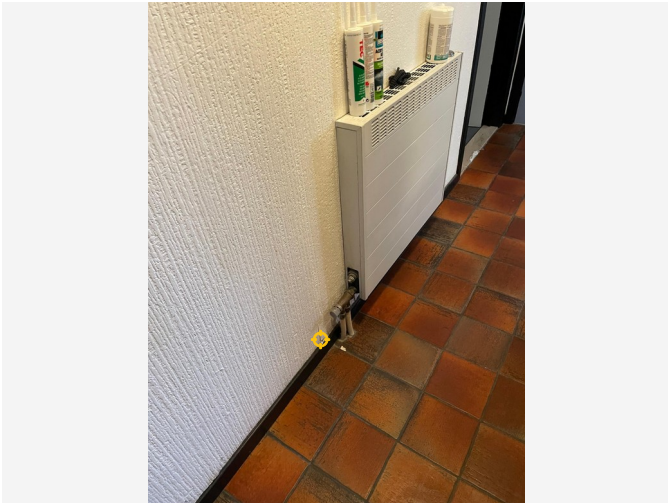
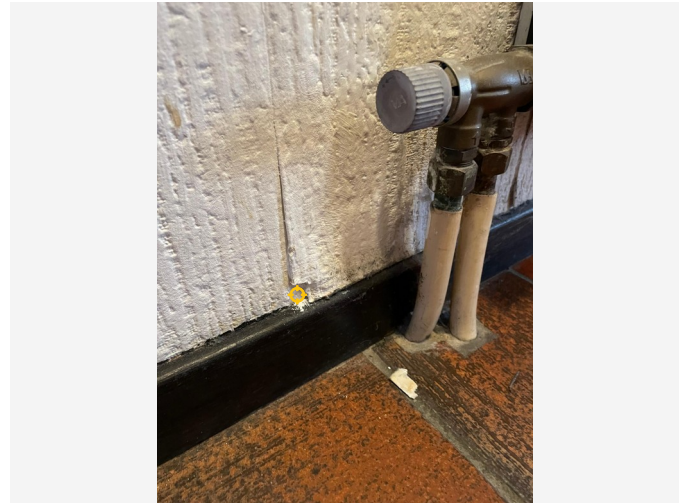
## Fiche 3: pleister wand

Overzichtsfoto

Detailfoto

Geen asbest

#	Type	Referentie	Resultaat
3.1	Mengmonster	23-9339-66-M001	Geen asbest

Beschrijving	pleister wand
Omgeving	Binnen
Primaire drager	Binnenwand
Bindmiddel van materiaal	Gips - kalk

<b>Gebondenheid op basis van bindmiddel</b>	Niet-hechtgebonden
<b>Hoeveelheid (oppervlakte - dikte - aantal)</b>	• 39,00 m <sup>2</sup> - 1,00 cm - 1 stuk
<b>Totaal volume</b>	0,39 m <sup>3</sup>
<b>Identificatiemethode</b>	Vaststelling met monstername
<b>Destructieve handeling voor identificatie</b>	Nee
<b>Opmerking</b>	mengstaal pleister wand keuken, woonkamer, hall.
