Asbestinventarisatetest

Eduard Robeynslaan 138/A001, 3290 Diest

Attestnummer : 20241117-000115.000

Uitgegeven op : 17.11.2024

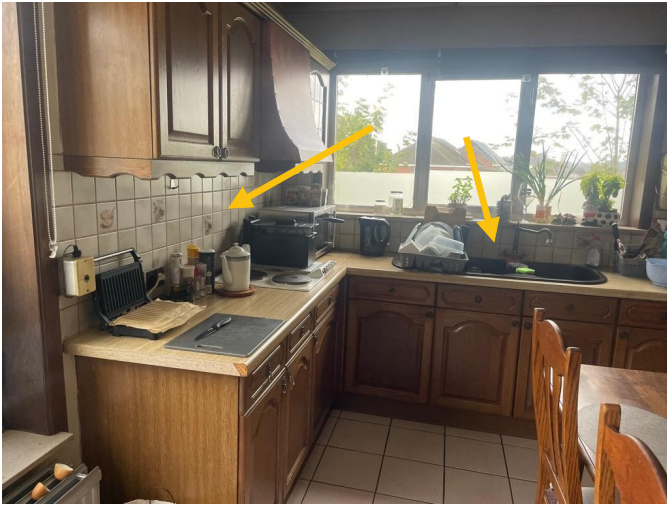
Vrije foto

Binnenwanden en/of plafonds afgewerkt met een intacte laag faiencetegels zonder zichtbare beschadigingen. Inspectie van de onderliggende lijmlaag of tegels zelf is niet mogelijk zonder uitbreiding naar een destructief onderzoek.

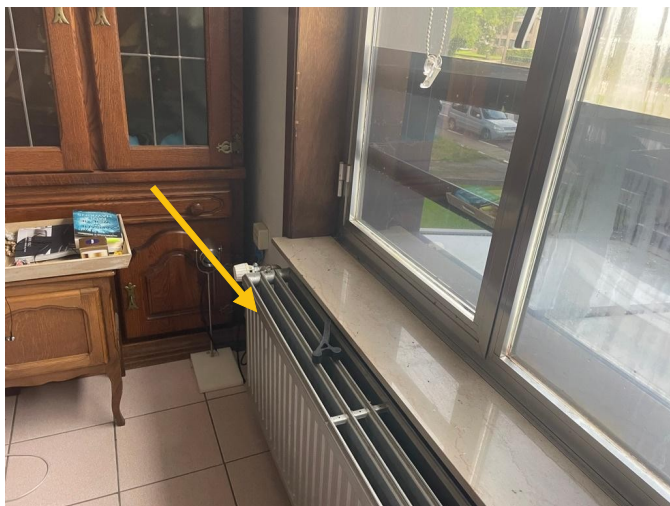
Vrije foto

De radiatoren bevatten mogelijk asbesthoudende pakkingen en/of elementen. Laat ze onderzoeken bij onderhoud of vervanging.

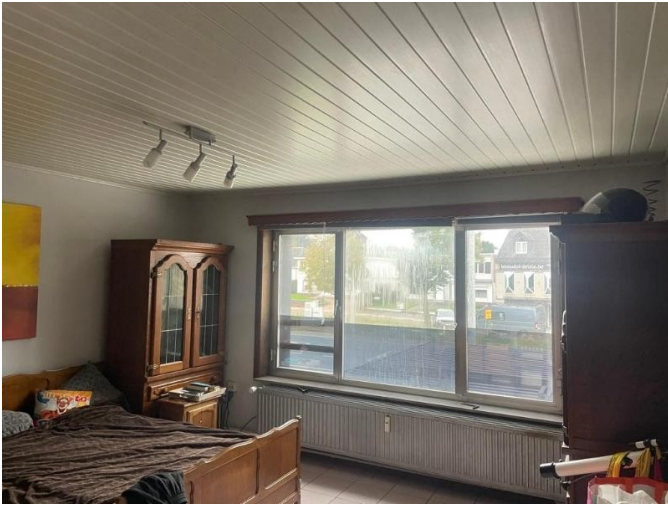
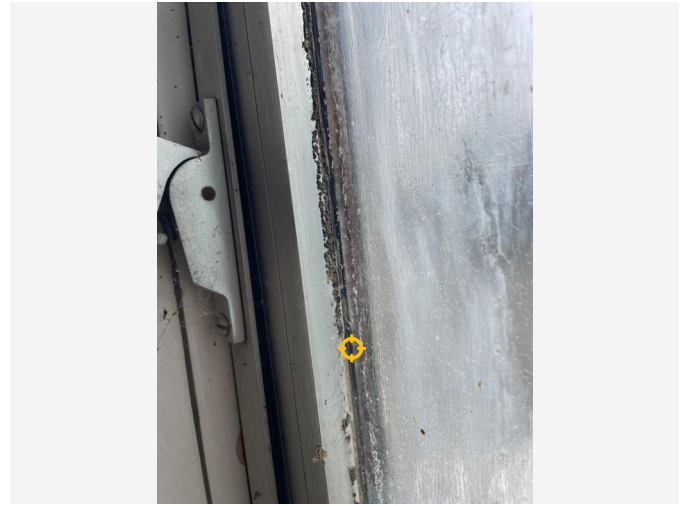
Geen asbest

#	Type	Referentie	Resultaat
5.1	Puntmonster	ERD138/0	Geen asbest

Beschrijving	Mastiek
Omgeving	Binnen
Primaire drager	Wandopening verticaal (raam, deur, ...)
Bindmiddel van materiaal	Kitten, mastiek, pasta
Gebondenheid op basis van bindmiddel	Hecht
Hoeveelheid (gewicht - aantal)	<ul style="list-style-type: none">• 2,00 kg - 5 stuks
Totaal gewicht	10,00 kg
Identificatiemethode	Vaststelling met monstername
Destructieve handeling voor identificatie	Nee
Opmerking	De hoeveelheid is een schatting en kan afwijken van de werkelijke toestand.
