# Asbestinventarisatetest

Eduard Robeynsaan 140, 3290 Diest

Attestnummer : **20241117-000112.000**

Uitgegeven op : **17.11.2024**

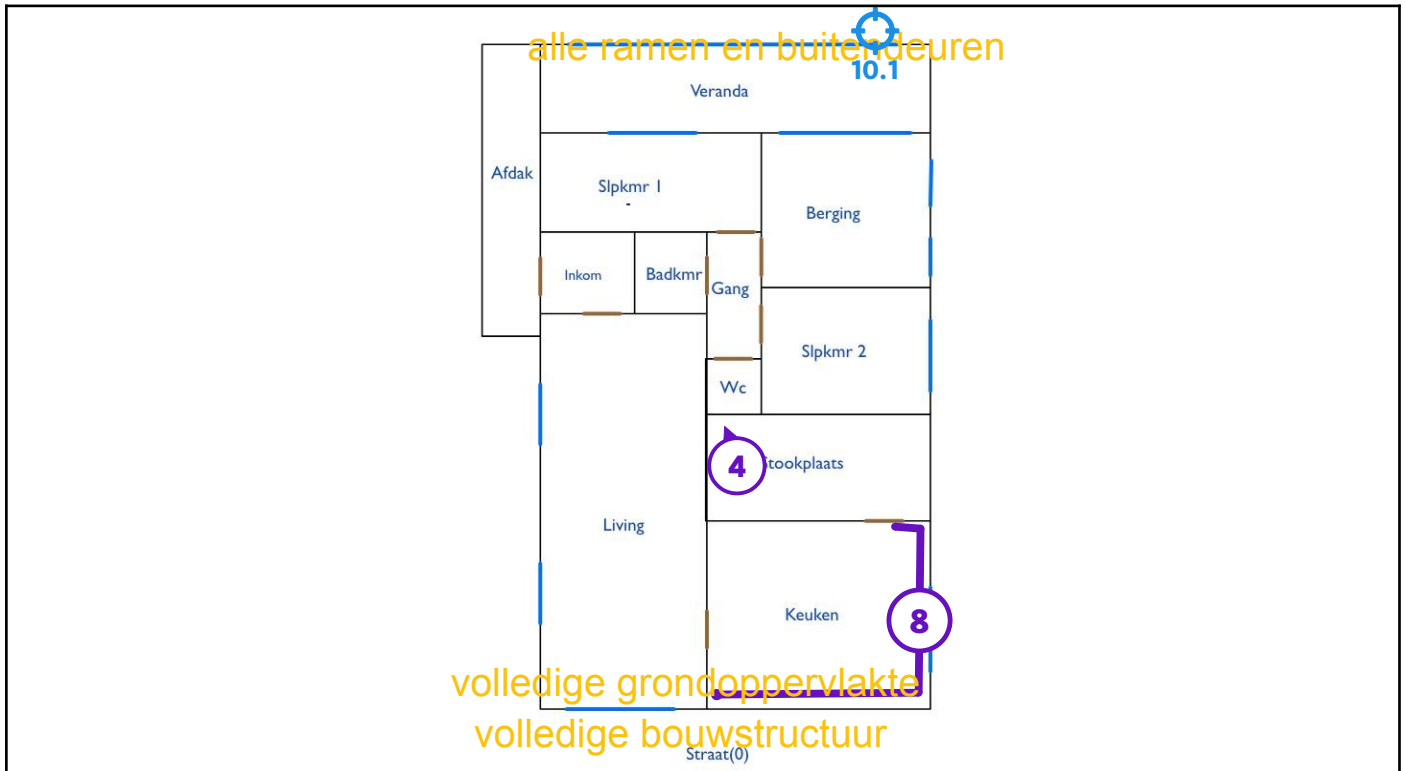
## Plan 1.2: (0)

Beschrijving	Type	Actie
4. Oude CV-ketel	Advies	-
6. Plafonds en muren bestaande uit voorzetpanelen	Advies	-
7. Vloertegels	Advies	-
8. Faiencetegels	Advies	-
10. Mastiek	Geen asbest	-
10.1 Code: ERD140/1	Puntmonster	-

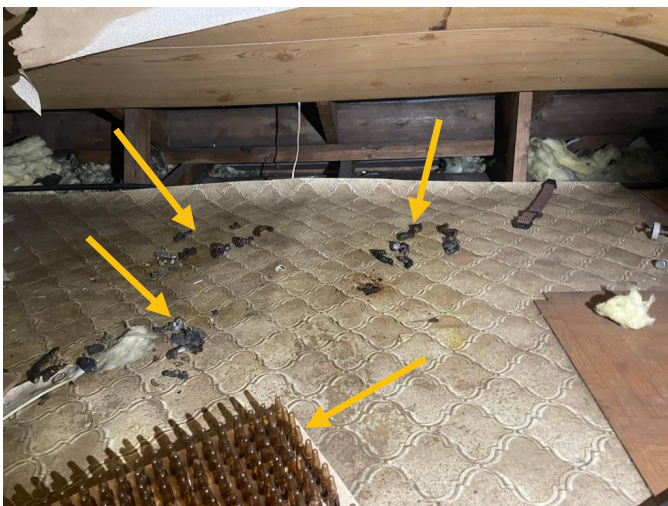
Situeringfoto

### Tijdelijke beperking

**Reden:** Het onderzoek kan niet uitgevoerd worden binnen de bepalingen van de Welzijnswet

**Uitleg van de asbestdeskundige:** uitwerpselen van ongedierte, overblijfselen van drugsachtige praktijken en -ampules verhinderen het betreden en grondig onderzoek van de ganse zolderruimte. Doch zijn plaatselijke inspecties uitgevoerd (afwezigheid van onderdak, staalname vloerzeil in de onmiddellijke bereikbaarheid van zolderluik).

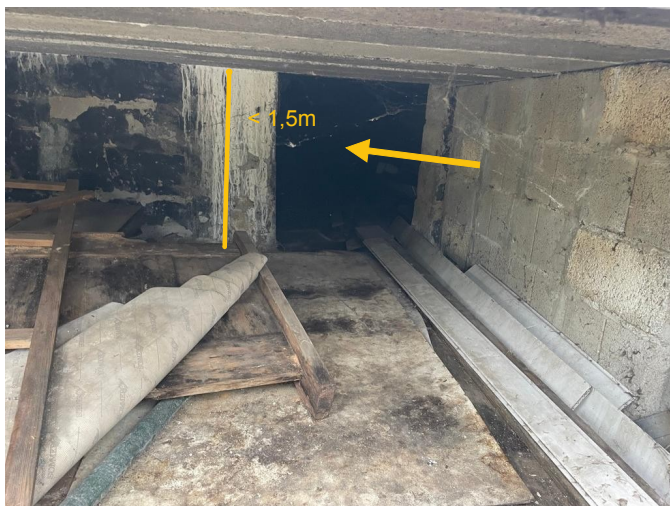
Situeringfoto

#### Permanente beperking

**Reden:** Hoogte minder dan 1,5 meter

**Uitleg van de asbestdeskundige:** Ruimtes met een hoogte lager dan 1,5 meter hoeven in het kader van een asbestattest voor verkoop of schenking niet onderzocht te worden.

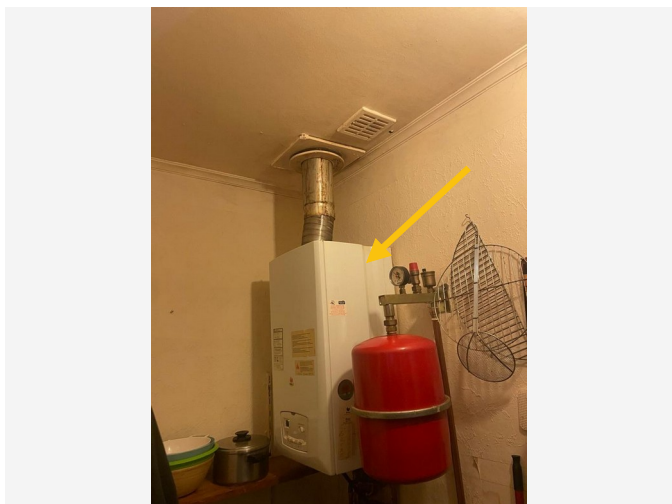
Vrije foto

De CV-ketel bevat mogelijk asbesthoudende pakkingen en/of elementen. Laat ze onderzoeken bij onderhoud of vervanging.

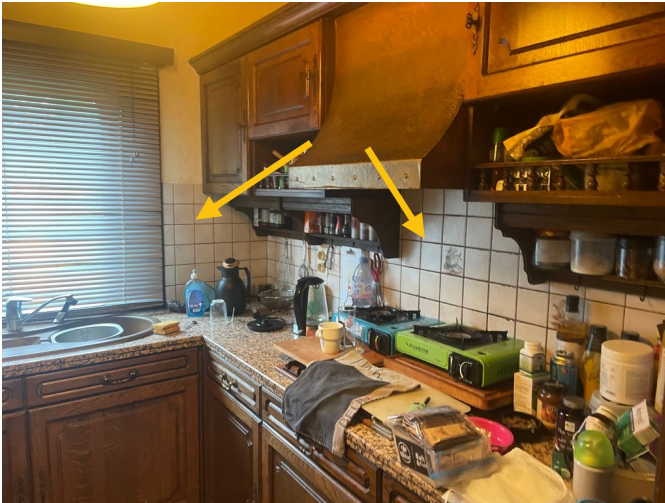
Vrije foto

Binnenwanden en/of plafonds afgewerkt met een intacte laag faiencetegels zonder zichtbare beschadigingen. Inspectie van de onderliggende lijmlaag of tegels zelf is niet mogelijk zonder uitbreiding naar een destructief onderzoek.

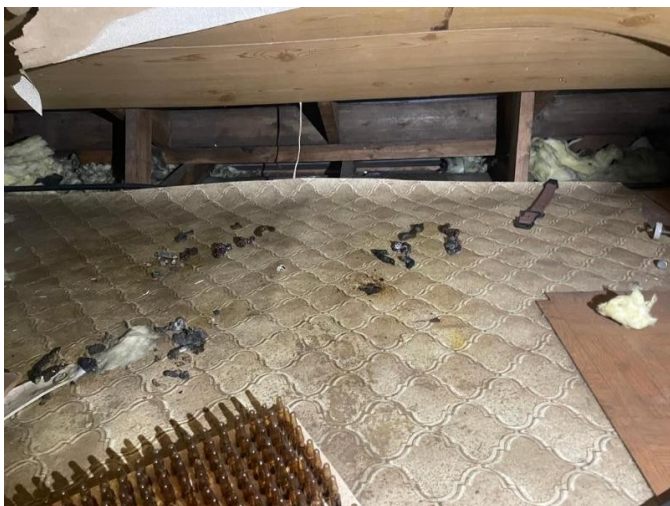
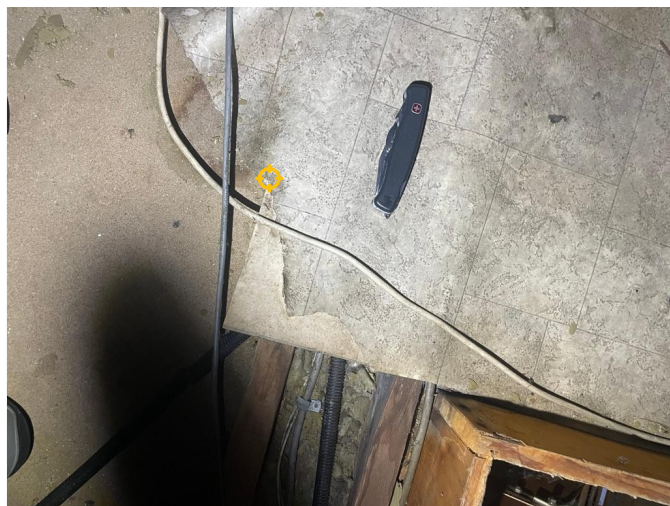
Geen asbest

#	Type	Referentie	Resultaat
9.1	Puntmonster	ERD pand/2	Geen asbest

<b>Beschrijving</b>	Vinyl
<b>Omgeving</b>	Binnen
<b>Primaire drager</b>	Vloer
<b>Bindmiddel van materiaal</b>	Karton - papier - viltachtig
<b>Gebondenheid op basis van bindmiddel</b>	Niet-hechtgebonden
<b>Hoeveelheid (oppervlakte - aantal)</b>	• 44,00 m <sup>2</sup> - 1 stuk
<b>Totale oppervlakte</b>	44,00 m <sup>2</sup>
<b>Identificatiemethode</b>	Vaststelling met monstername
<b>Destructieve handeling voor identificatie</b>	Nee
<b>Opmerking</b>	De hoeveelheid is een schatting en kan afwijken van de werkelijke toestand. Er liggen her en der delen van vloerzeil. zie ook beperkingsfiche betreden zolder

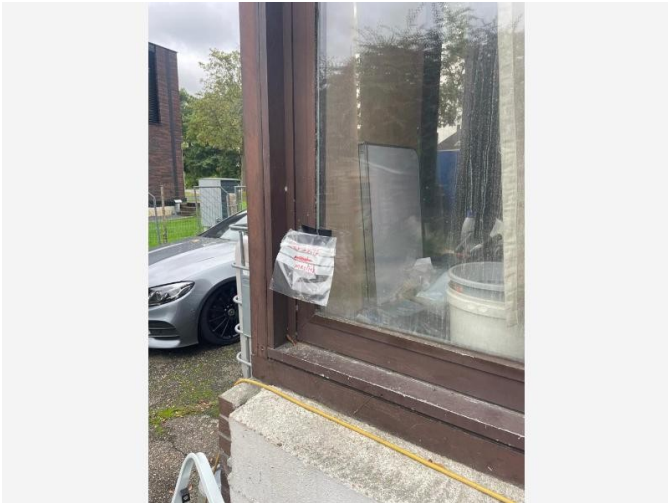
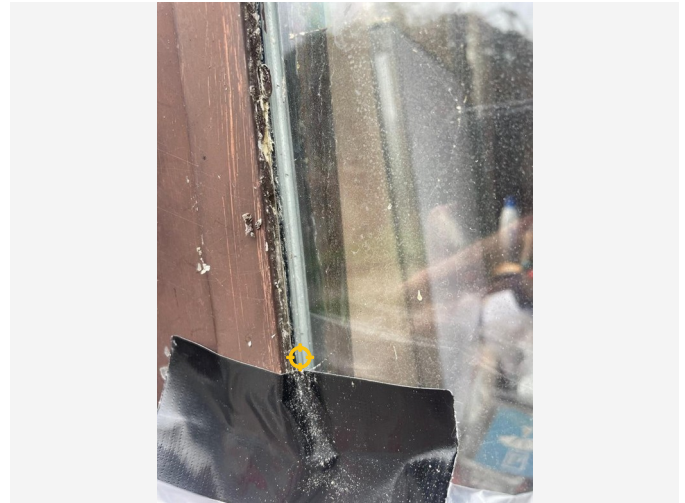
Geen asbest

#	Type	Referentie	Resultaat
10.1	Puntmonster	ERD140/1	Geen asbest

<b>Beschrijving</b>	Mastiek
<b>Omgeving</b>	Grenst aan binnen- en buitenlucht
<b>Primaire drager</b>	Wandopening verticaal (raam, deur, ...)
<b>Bindmiddel van materiaal</b>	Kitten, mastiek, pasta
<b>Gebondenheid op basis van bindmiddel</b>	Hecht
<b>Hoeveelheid (gewicht - aantal)</b>	<ul style="list-style-type: none"><li>• 15,97 kg - 1 stuk</li></ul>
<b>Totaal gewicht</b>	15,97 kg
<b>Identificatiemethode</b>	Vaststelling met monstername
<b>Destructieve handeling voor identificatie</b>	Nee
<b>Opmerking</b>	De hoeveelheid is een schatting en kan afwijken van de werkelijke toestand.
