Asbestinventarisatetest

Amerikalei 12/503, 2000 Antwerpen

Attestnummer : 20240227-000383.000

Asbestveilig

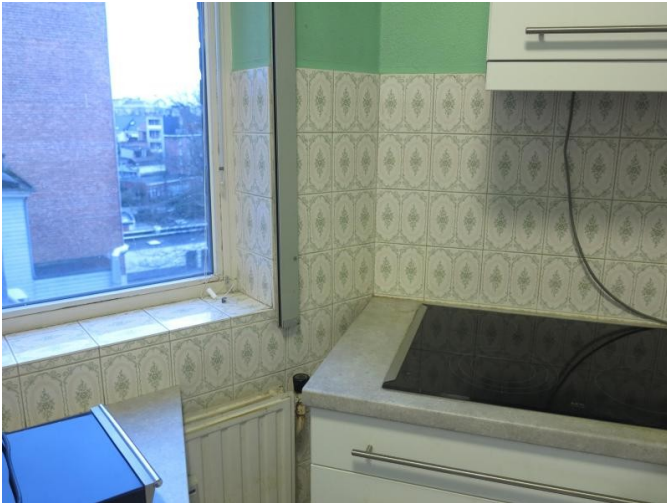
Situeringfoto

Permanente beperking

Reden: Er is geen volledige risicobeoordeling mogelijk

Uitleg van de asbestdeskundige: De lijm van de faiencetegels is niet waarneembaar en dus niet inspecteerbaar. De mogelijkheid bestaat dat deze lijm asbesthoudend is. Bij het verwijderen van de tegels wordt best een staal voor onderzoek genomen.

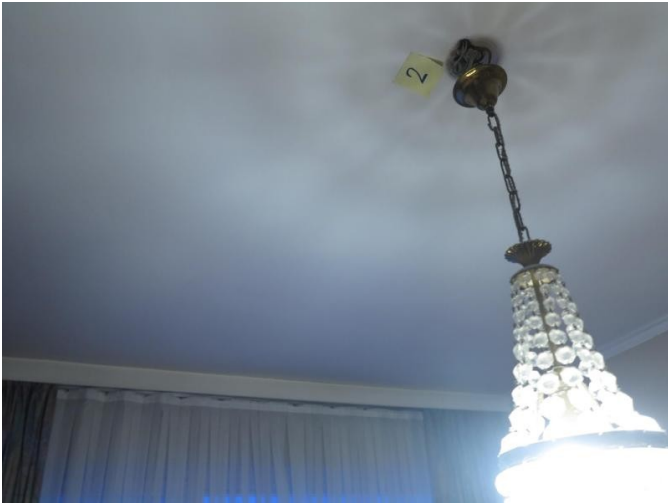
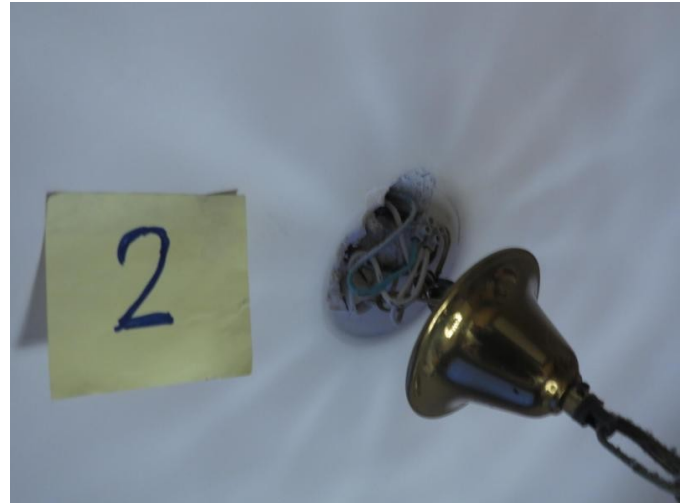
Fiche 4: Plafonds

Geen asbest

#	Type	Referentie	Resultaat
4.1	Mengmonster	2	Geen asbest

Beschrijving	Plafonds
Omgeving	Binnen
Primaire drager	Plafond
Bindmiddel van materiaal	Gips - kalk

Gebondenheid op basis van bindmiddel	Niet-hechtgebonden
Hoeveelheid (oppervlakte - dikte - aantal)	• 80,00 m ² - 0,50 cm - 1 stuk
Totaal volume	0,40 m ³
Identificatiemethode	Vaststelling met monstername
Destructieve handeling voor identificatie	Nee
