**Elektrische installaties op laagspanning en zeer lage spanning**

Boek 1 — KB 8/9/2019 · Algemene Directie Energie

Sint-Thomasstraat 28, 2018 Antwerpen

## CONCLUSIE VAN DE CONTROLE

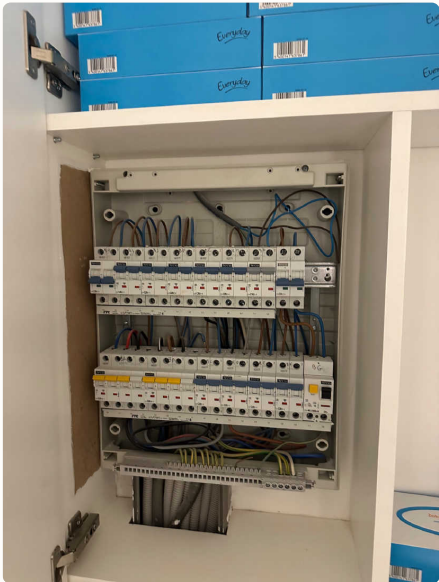
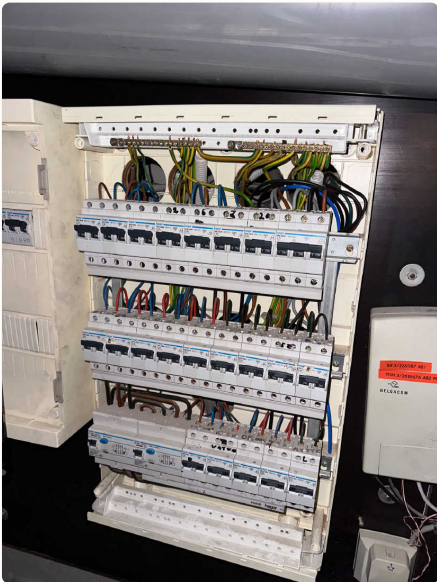
01 Verdeelbord

- 3.1.2.3 De schakel- en verdeelborden, schakelaars, verbindingsdozen, aftakdozen, contactdozen, lichtpunten en/of vaste machines en toestellen worden niet vermeld of zijn onvolledig op het situatieplan.

- 3.1.2.1 Het stroombaanschema / principeschema ontbreekt, is onvolledig of komt niet overeen met de werkelijkheid.
- 3.1.3.3 De dienstspanning is niet op elk bord vermeld.

- 5.3.5.1 De niet-gebruikte invoeringen van het schakelbord of kast dienen afgedicht te worden.
- 1.4.1.2 Het elektrische materiaal is te bevestigen volgens de regels van het goed vakmanschap.

- 5.2.6.1 De schakelaars, contactdozen en aansluitdozen moeten aangepast of bevestigd worden.
- 6.4.5.1 De waarde van de isolatieweerstand, gemeten onder de testspanningen, moet voor elke kring, waarbij de verbruikstoestellen afgekoppeld zijn, minstens gelijk zijn aan 1000 maal de waarde in V van de testspanning (minimum 0,5MΩ bij een testspanning van 500V).

- 3.1.3.3 De nominale spanning dient duidelijk vermeld te worden op een oordeelkundig gekozen plaats.
- 3.1.2.1 De schakelaars, verbindingsdozen, aftakdozen, contactdozen, lichtpunten en/of vaste machines en toestellen worden niet vermeld of zijn onvolledig op het eendraadsschema.

- 3.1.2 Situatieplan is niet aanwezig, is onvolledig of komt niet overeen met de installatie.
- 4.2.2.3 De genaakbare, naakte onder spanning staande delen zijn niet op een afdoende wijze afgeschermd.

- 3.1.3.3 De schakel- en verdeelborden moeten op een duidelijke, goed zichtbare en onuitwisbare wijze worden gemarkeerd door middel van individuele markeringen. De individuele markering op elk schakel- en verdeelbord duidt aan: het volgnummer van het schakel- en verdeelbord, spanning, het aardverbindingssysteem, de te verwachten maximale kortsluitstroom, het gebruik van de filiatietechniek.

- 4.2.2.3 Alle schakelaars, contactdozen, enz. moeten voorzien zijn van de nodige afdekplaten.
- 2.6.3 De verbindingen dienen verwezenlijkt te worden in borden, verbindings- of aftakdozen, aan de klemmen van schakelaars, contactdozen of verlichtingsarmaturen.

- 3.1.3.3 Pictogram "levensgevaar" dient op degelijke wijze aangebracht te worden.
- 5.3.5.1 De toegankelijkheid van het schakelbord is te verbeteren.
