Asbestinventarisatetest

Voorheide 48, 2370 Arendonk

Attestnummer : 20231019-000195.000

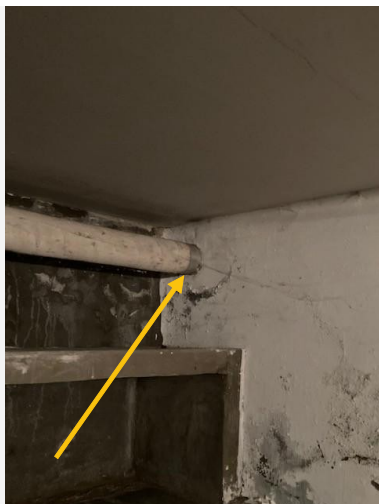
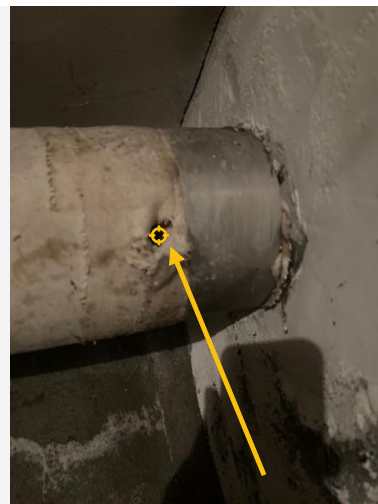
Overzichtsfoto

Detailfoto

Het asbestmateriaal valt onder de mijlpaal van 2034.

- Plan 1.3: leidingisolatie kelder

Eindbeoordeling materiaalrisico	Zeer laag materiaalrisico en/of zeer lage kans op vezelvrijgave
---------------------------------	---

Gebondenheid	Categorie 2: niet-hechtgebonden met matrix
Asbestsoort (vezeltype)	Amfibool aanwezig, uitgezonderd crocidoliet
Asbestconcentratie	Hoog ($\geq 50\%$)
Afschermingsgraad van het gehele materiaal	Stootvaste afscherming of omkasting
Toestand van het materiaal	Licht beschadigd, licht verweerd. Intact materiaal type Pical – asbestboard of categorie III 'gebondenheid'

#	Type	Referentie	Resultaat
1.1	Mengmonster	mm4	Amosiet

Beschrijving	leidingisolatie kelder
Omgeving	Binnen
Primaire drager	Ruimteverwarming
Asbestmateriaal	In-situ afwerkingslagen - Thermische isolatie
Bindmiddel van asbestmateriaal	Gips - kalk
Gebondenheid op basis van bindmiddel	Niet-hechtgebonden
Hoeveelheid (lengte - omtrek - dikte - aantal)	<ul style="list-style-type: none">• 18,00 m - 30,00 cm - 5,00 cm - 1 stuk

Totaal volume	0,27 m ³
Eenvoudig bereikbaar	Ja
Bevestigingswijze	<ul style="list-style-type: none">• Verlijmd, ingegoten, versmeerd
Identificatiemethode	Vaststelling met monstername
Destructieve handeling voor identificatie	Nee

Verwijderen

- Zorg voor een veilig beheer. Vermijd het beschadigen van het asbestmateriaal. Controleer de toestand jaarlijks op wijzigingen.
- Scherm in afwachting van verwijdering het asbestmateriaal af van luchtstromingen en verstoring: bijvoorbeeld door het te verpakken, te fixeren, af te dekken, signalisatie - afbakening aan te brengen, ...

- Hermetische zone (erkend asbestverwijderaar) bij verwijdering kunnen veel asbestdeeltjes vrijkomen, dus laat verwijderen door erkende asbestverwijderaars door de methode 'hermetische zone'
