# Asbestinventarisatetest

Roeland Lefèvrestraat 13, 9140 Temse

Attestnummer : 20230516-000169.000

## Zone 1: Hoofdgebouw

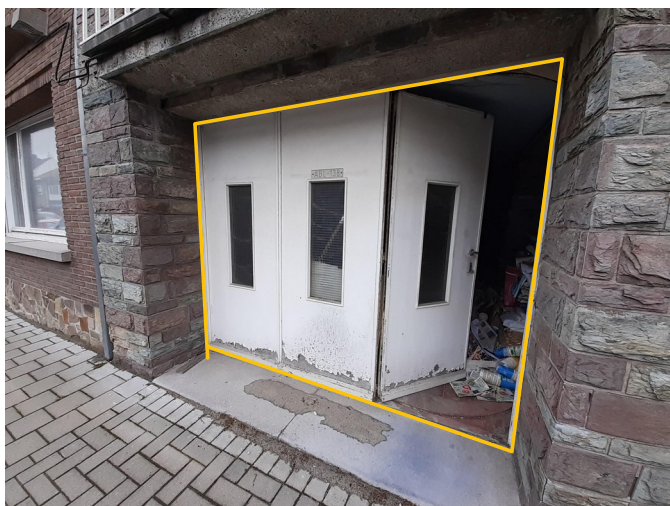
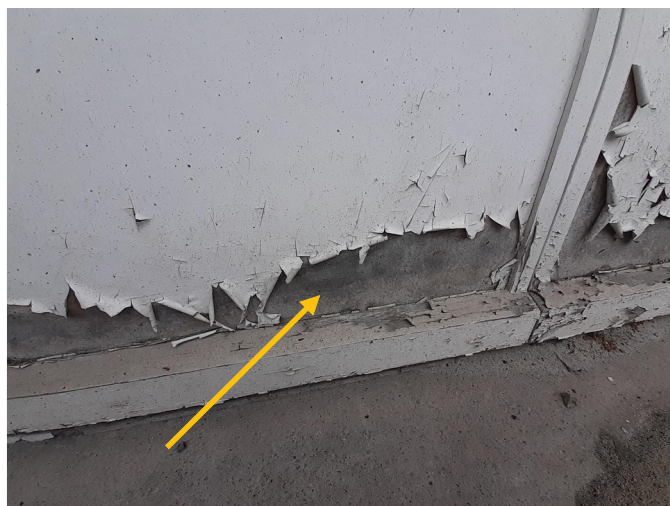
Overzichtsfoto

Detailfoto

Het asbestmateriaal valt onder de mijlpaal van 2034.

Eindbeoordeling materiaalrisico	Hoog materiaalrisico en/of hoge kans op vezelvrijgave
---------------------------------	---

Gebondenheid	Categorie 1: hechtgebonden in oorsprong
Asbestsoort (vezeltype)	Crocidoliet aanwezig
Asbestconcentratie	Laag (< 50%)
Afschermingsgraad van het gehele materiaal	Geheel of deels (ook) vrij aan de binnenlucht
Toestand van het materiaal	Matig beschadigd, matig verweerd

Beschrijving	AC-platen in gragepoort
Omgeving	Grenst aan binnen- en buitenlucht
Primaire drager	Wandopening verticaal (raam, deur, ...)
Asbestmateriaal	Dak- en gevelbekleding - Plaat
Bindmiddel van asbestmateriaal	Cement
Gebondenheid op basis van bindmiddel	Hecht
Hoeveelheid (oppervlakte - dikte - aantal)	• 5,00 m <sup>2</sup> - 1,00 cm - 1 stuk
Totaal volume	0,05 m <sup>3</sup>
Eenvoudig bereikbaar	Ja
Bevestigingswijze	• Geklemd
Identificatiemethode	Vaststelling zonder monsternamen

**Dringend verwijderen**

- Verwijder dit asbestmateriaal zo snel mogelijk. Volg de toestand goed op.

- Eenvoudige handelingen: mag via doe-het-zelf of door werknemer(s) met opleidingsattest eenvoudige handelingen  
Poort in zijn geheel te verwijderen.
