Keuringsverslag van een elektrische laagspanning- en zeer lage spanningsinstallatie

Datum keuring: 17/01/2024

Straatnaam Sint-Gillisbaan
Huisnummer 124
Busnummer
Postcode 9100
Gemeente Sint-Niklaas
Land België

Controlebezoek van een oude huishoudelijke elektrische installatie van een wooneenheid bij verkoop op vraag van de verkoper volgens (KB 08/09/2019) - AREI Boek 1- 8.4.2. en 8.2.1. en 4.2.4.3.

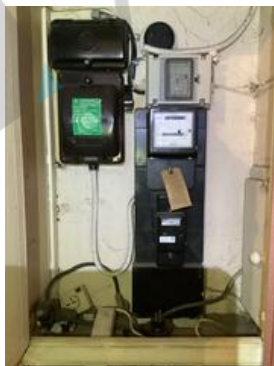
Afbeelding schakel- en verdeelbord:

Aantal kringen	Curve	Bescherming IN (A)	(andere)	P	Sectie (mm²)
Bord 1	-	-	Gang	-	-
2	-	20		1	-
4	-	-	Onbekend	1	-
Visueel nazicht (algemeen)	NOK	Directe aanraking	NOK	Indirecte aanraking	NOK
Aansluitingen	NOK	schema in bijlage door Aceg vzw	NA		
Equipotentiale verbindingen	niet van toepassing	Doorsnede geleiders	NOK		
Continuïteit	NOK	Verlichting / toestellen	OK

16.01 Een verzegelbare differentieelstroombeschermingsinrichting dient geplaatst te worden aan het begin van de installatie. (Boek 1 Onderafdeling 4.2.4.3.)

16.02 Een algemene differentieelstroombeschermingsinrichting met een nominale stroom (In) van minstens 40A en een gevoeligheid van maximum 300mA dient geplaatst te worden. (Boek 1 Onderafdeling 4.2.4.3. en 5.3.5.1.)

17.02 De smeltzekeringhouders of houders van kleine vermogensschakelaars met pennen met een sectie kleiner dan 10mm² dienen voorzien te worden van kalibreerelementen. (Boek 1 Onderafdeling 5.3.5.5.A.)
