Asbestinventarisatetest

Reinakkerweg 33, 9170 Sint-Gillis-Waas

Attestnummer : **20240824-000105.000**

Uitgegeven op : **24.08.2024**

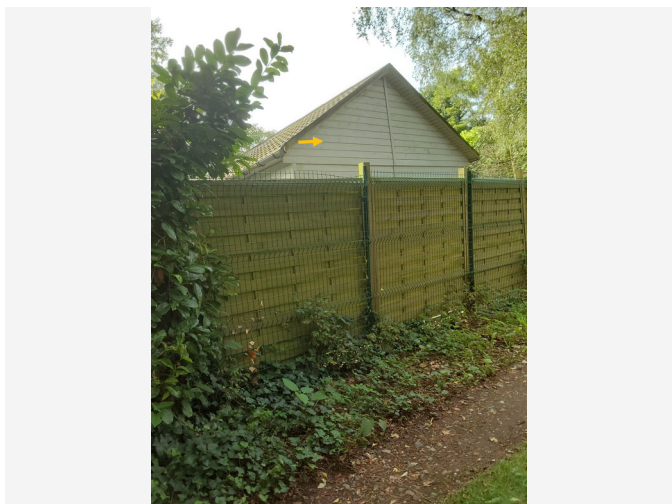
Vrije foto

Advies

Pas gerenoveerde chalet.

Alle muren langs binnen afgewerkt met gyproc. Geen vaststelling van de ruimtes tussen houten buitenwand en gyproc.

Huurster kwam een klein stuk ingepakte golfplaat tonen maar herkomst onbekend.

- Plan 1.2: Hoofdgebouw plan

Identificatiemethode	Redelijk vermoeden
----------------------	--------------------
