Asbestinventarisatetest

Van Hesedreef 88, 9240 Zele

Attestnummer : 20240725-000307.000

Uitgegeven op : 25.07.2024

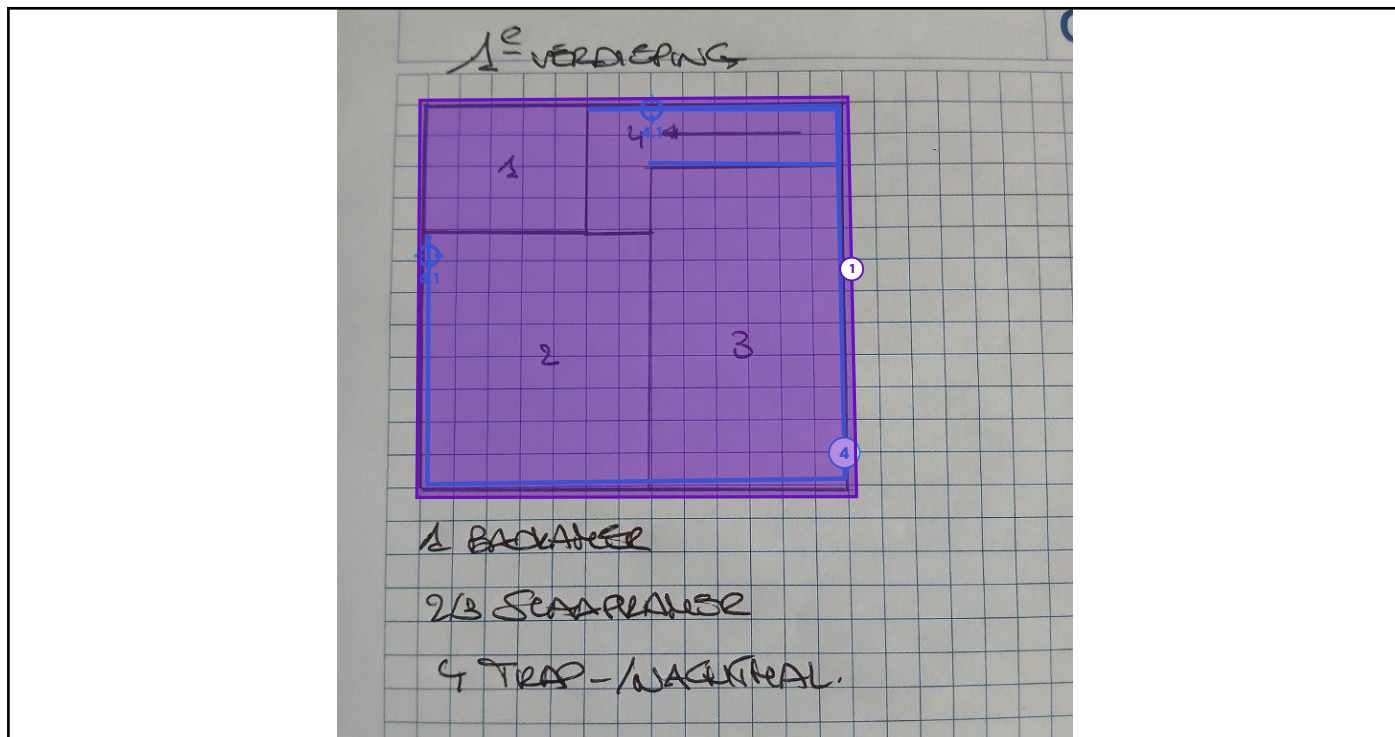
Plan 1.2: 1e verdieping pleister+onderdak

Beschrijving	Type	Actie
1. onderdak van woning	Advies	-
4. pleister wand	Geen asbest	-
4.1 Code: PW	Mengmonster	-

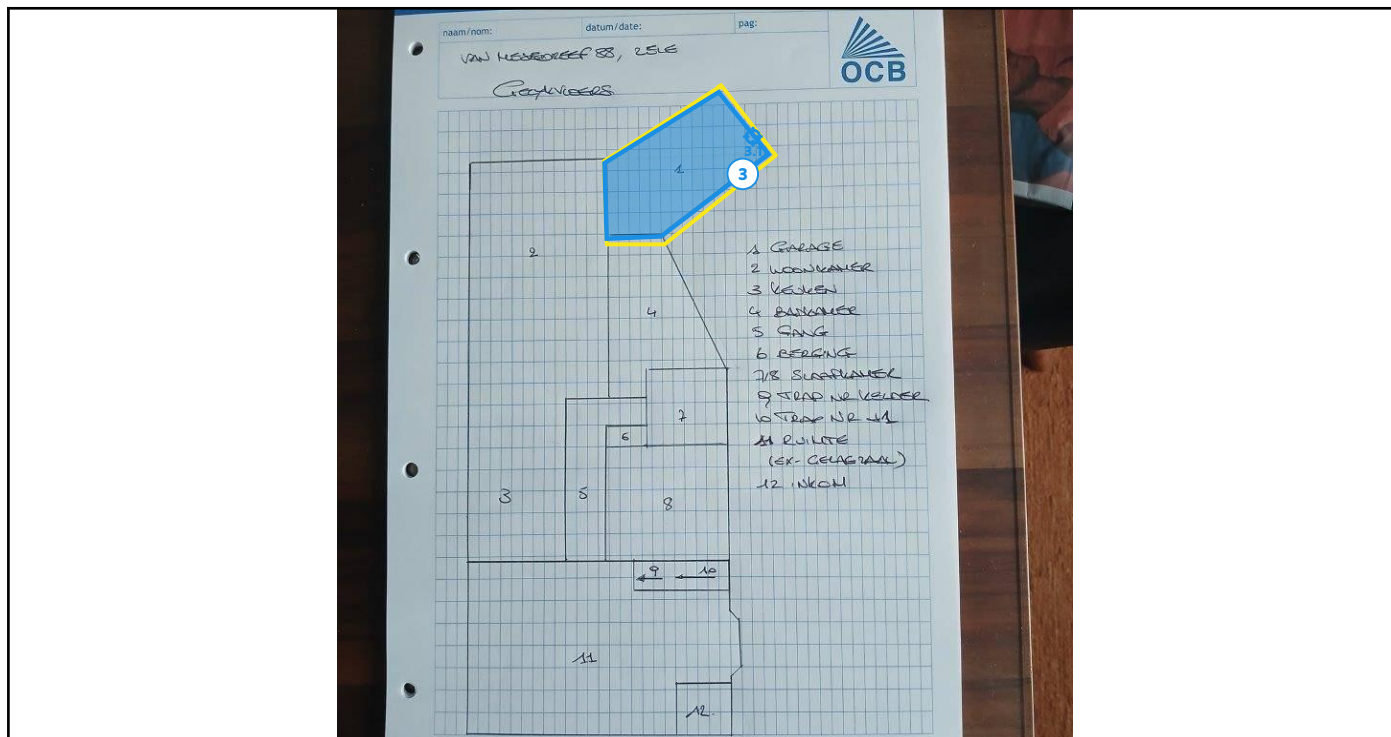
Plan 2.1: Garage golfplaten

Beschrijving	Type	Actie
3. golfplaten op garage	Geen asbest	-
3.1 Code: GP	Puntmonster	-

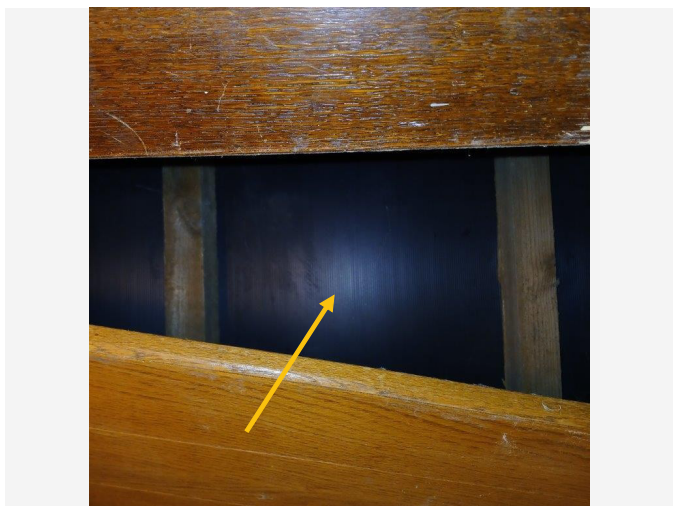
Vrije foto

Het onderdak is uitgevoerd met bplex.

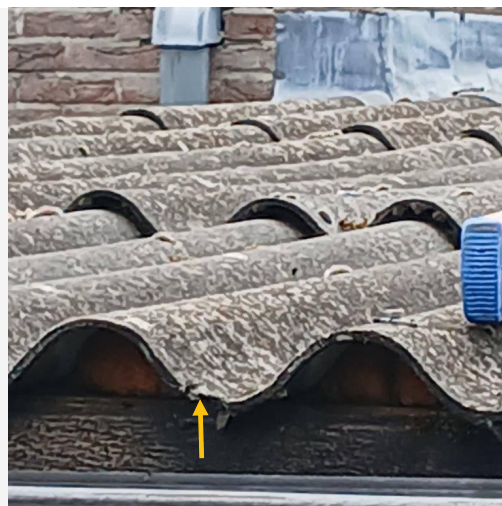
Fiche 3: golfplaten op garage

Geen asbest

#	Type	Referentie	Resultaat
3.1	Puntmonster	GP	Geen asbest

Beschrijving	golfplaten op garage
Omgeving	Grenst aan binnen- en buitenlucht
Primaire drager	Schuin dak
Bindmiddel van materiaal	Cement
Gebondenheid op basis van bindmiddel	Hecht
Hoeveelheid (oppervlakte - aantal)	<ul style="list-style-type: none">• 18,00 m² - 1 stuk
Totale oppervlakte	18,00 m ²
Identificatiemethode	Vaststelling met monstername
Destructieve handeling voor identificatie	Nee

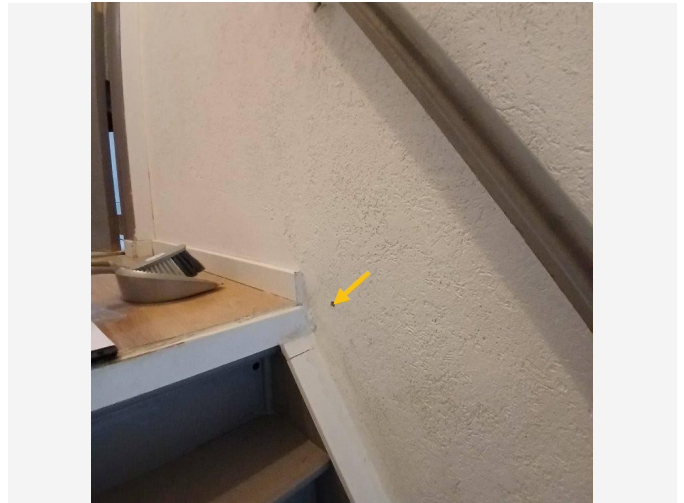
Fiche 4: pleister wand

Geen asbest

#	Type	Referentie	Resultaat
4.1	Mengmonster	PW	Geen asbest

Beschrijving	pleister wand
Omgeving	Binnen
Primaire drager	Binnenwand
Bindmiddel van materiaal	Gips - kalk
Gebondenheid op basis van bindmiddel	Niet-hechtgebonden
Hoeveelheid (oppervlakte - dikte - aantal)	• 200,00 m ² - 1,00 cm - 1 stuk
Totaal volume	2,00 m ³
Identificatiemethode	Vaststelling met monstername
Destructieve handeling voor identificatie	Nee
Opmerking	Nergens werd er pleister op het plafond aangetroffen.
