# Asbestinventarisatetest

Hugo Verrieststraat 28, 9100 Sint-Niklaas

Attestnummer : 20240920-000286.000

## Asbestveilig

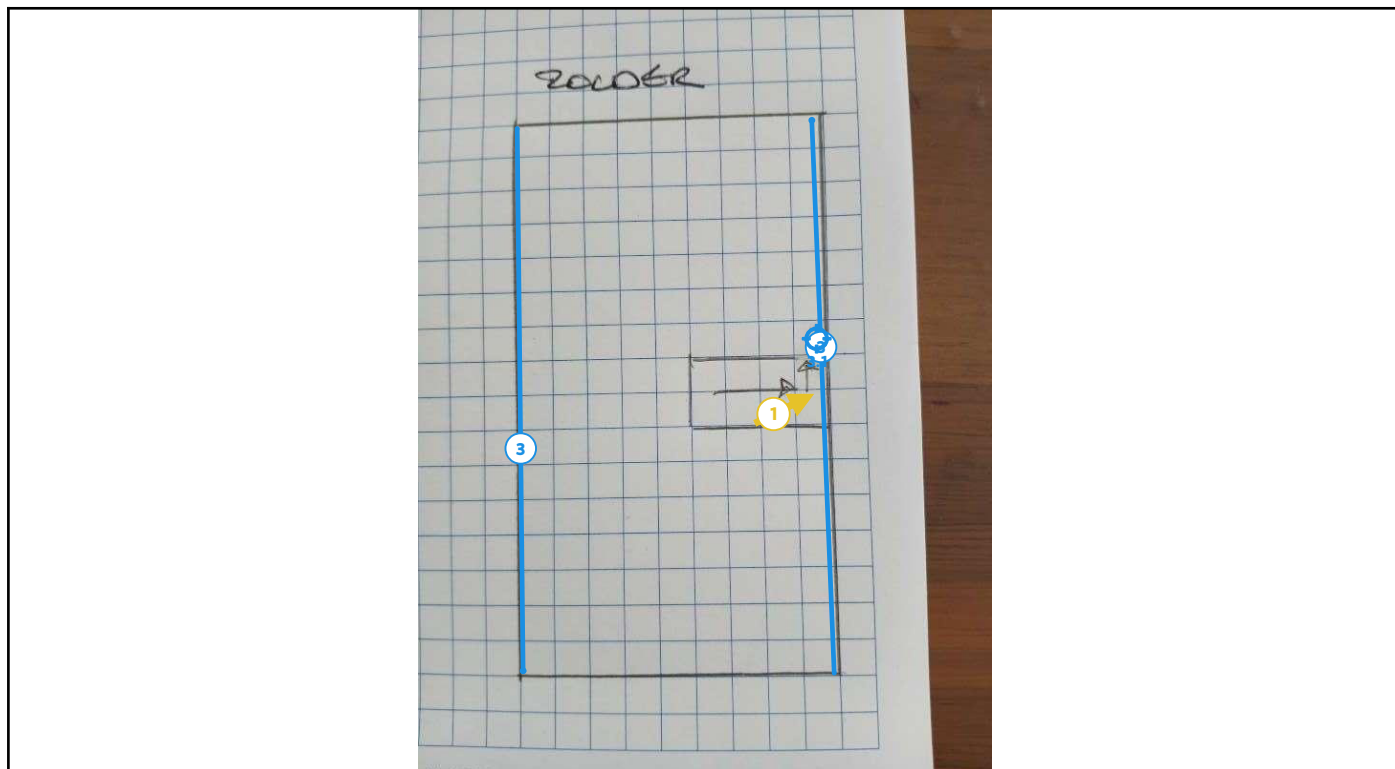
## Plan 1.5: Zolder pleister wand+bakeliet

Beschrijving	Type	Actie
1. bakelieten toepassingen in woning	Asbestmateriaal	Zorgvuldig beheren
3. pleister wand	Geen asbest	-
3.1 Code: PW	Mengmonster	-

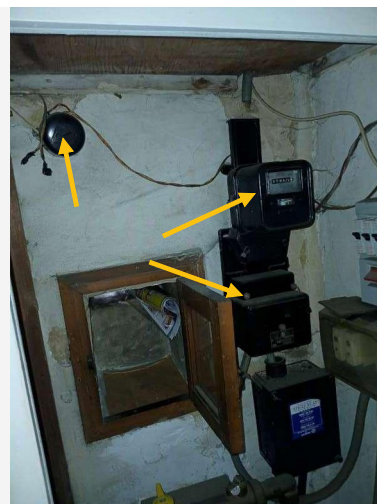
Overzichtsfoto

Detailfoto

Eindbeoordeling materiaalrisico	Laag materiaalrisico en/of verlaagde kans op vezelvrijgave
---------------------------------	--

Gebondenheid	Categorie 1: hechtgebonden in oorsprong
Asbestsoort (vezeltype)	Crocidoliet aanwezig
Asbestconcentratie	Laag (< 50%)
Afschermingsgraad van het gehele materiaal	Geheel of deels (ook) vrij aan de binnenlucht
Toestand van het materiaal	Onbeschadigd, niet verweerd

Beschrijving	bakelieten toepassingen in woning
Omgeving	Binnen
Primaire drager	Communicatie en elektrische infrastructuur en uitrusting
Asbestmateriaal	Plaat, paneel, tablet - Type Bakeliet
Bindmiddel van asbestmateriaal	Kunststof of -hars
Gebondenheid op basis van bindmiddel	Hecht
Hoeveelheid (oppervlakte - dikte - aantal)	<ul style="list-style-type: none"><li>• 0,01 m<sup>2</sup> - 0,50 cm - 13 stuks</li><li>• 0,20 m<sup>2</sup> - 0,50 cm - 2 stuks</li></ul>
Totaal volume	0,003 m <sup>3</sup>
Eenvoudig bereikbaar	Ja
Bevestigingswijze	<ul style="list-style-type: none"><li>• Geschroefd</li></ul>
Identificatiemethode	Vaststelling zonder monsternamen
Destructieve handeling voor identificatie	Nee

Het asbestmateriaal valt onder de mijlpaal van 2040.

Zorgvuldig beheren

- Zorg voor een veilig beheer. Vermijd het beschadigen van het asbestmateriaal. Controleer de toestand jaarlijks op wijzigingen.

- Eenvoudige handelingen: mag via doe-het-zelf of door werknemer(s) met opleidingsattest eenvoudige handelingen  
Met behulp van (traagdraaiend) handgereedschap verwijderen, zonder te beschadigen.

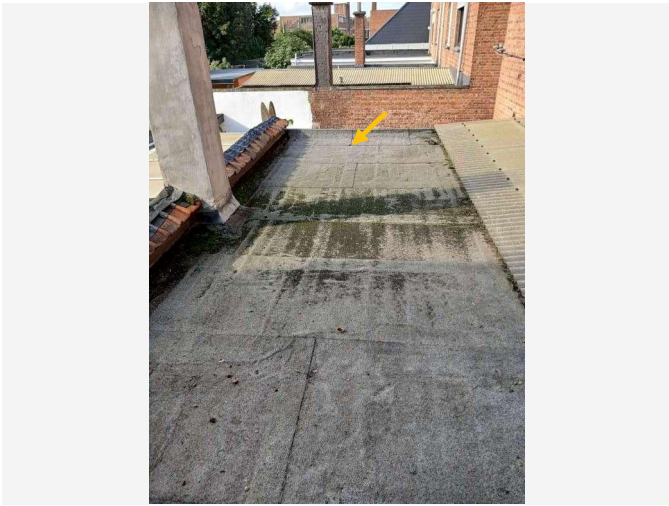
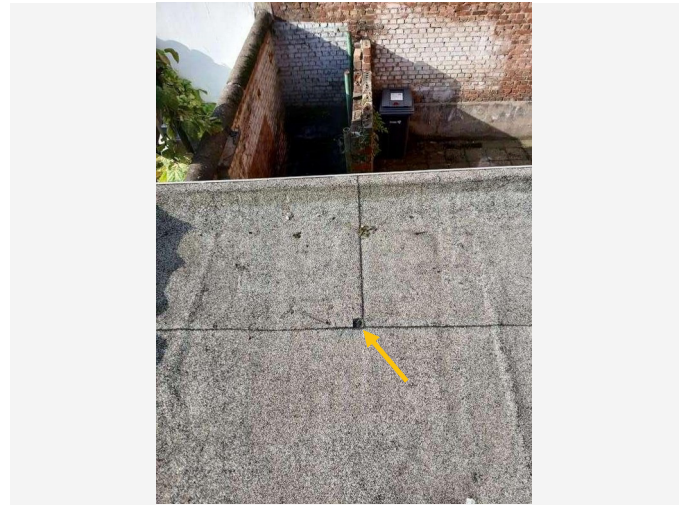
## Fiche 2: roofing boven keuken en wasplaats

Overzichtsfoto

Detailfoto

Geen asbest

#	Type	Referentie	Resultaat
2.1	Puntmonster	Roofing	Geen asbest

<b>Beschrijving</b>	roofing boven keuken en wasplaats
<b>Omgeving</b>	Buiten
<b>Primaire drager</b>	Plat dak
<b>Bindmiddel van materiaal</b>	Bitumen (roofing, teer, asfalt)
<b>Gebondenheid op basis van bindmiddel</b>	Hecht
<b>Hoeveelheid (oppervlakte - aantal)</b>	<ul style="list-style-type: none"><li>• 18,00 m<sup>2</sup> - 1 stuk</li></ul>
<b>Totale oppervlakte</b>	18,00 m <sup>2</sup>
<b>Identificatiemethode</b>	Vaststelling met monstername
<b>Destructieve handeling voor identificatie</b>	Nee
