Asbestinventarisatetest

Koningin Fabiolapark 813, 9100 Sint-Niklaas

Attestnummer : 20240729-000307.000

Zone 1: Hoofdgebouw

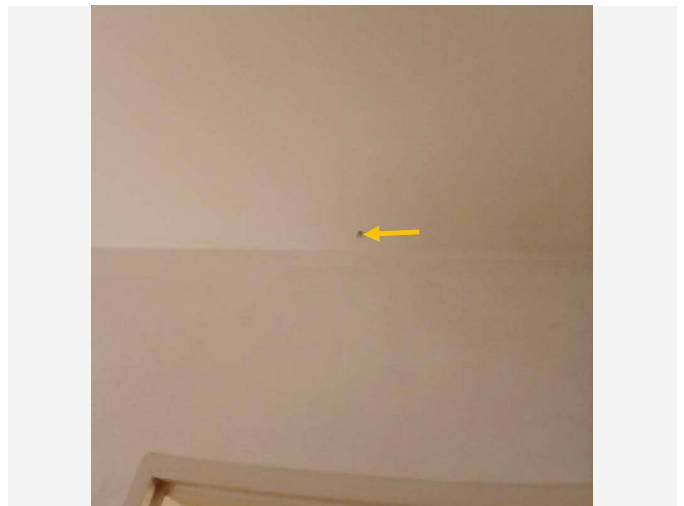
Fiche 1: pleister plafond

Geen asbest

Conclusie

#	Type	Referentie	Resultaat
1.1	Mengmonster	PP	Geen asbest

Beschrijving	pleister plafond
Omgeving	Binnen
Primaire drager	Plafond
Bindmiddel van materiaal	Gips - kalk
Gebondenheid op basis van bindmiddel	Niet-hechtgebonden
Hoeveelheid (oppervlakte - dikte - aantal)	• 65,00 m ² - 1,00 cm - 1 stuk
Totaal volume	0,65 m ³
Identificatiemethode	Vaststelling met monstername
Destructieve handeling voor identificatie	Nee

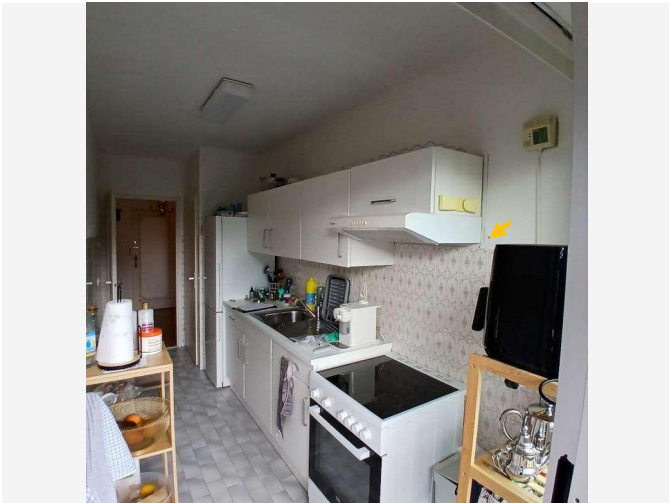
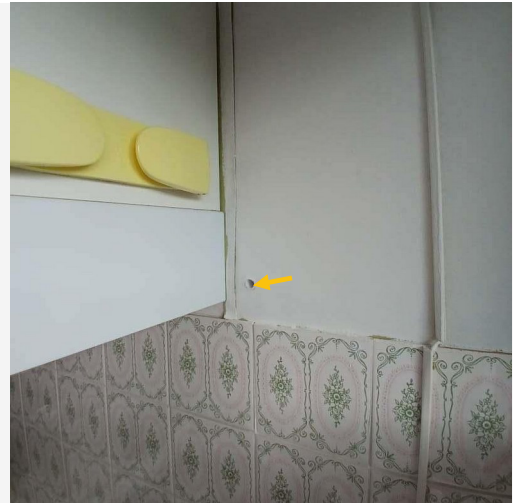
Fiche 2: pleister wand

Geen asbest

Conclusie

#	Type	Referentie	Resultaat
2.1	Mengmonster	PW	Geen asbest

Beschrijving	pleister wand
Omgeving	Binnen
Primaire drager	Binnenwand
Bindmiddel van materiaal	Gips - kalk
Gebondenheid op basis van bindmiddel	Niet-hechtgebonden
Hoeveelheid (oppervlakte - dikte - aantal)	• 40,00 m ² - 1,00 cm - 1 stuk
Totaal volume	0,40 m ³
Identificatiemethode	Vaststelling met monstername
Destructieve handeling voor identificatie	Nee
