Asbestinventarisatetest

Kleibeekstraat 43, 9100 Sint-Niklaas

Attestnummer : 20240116-000293.000

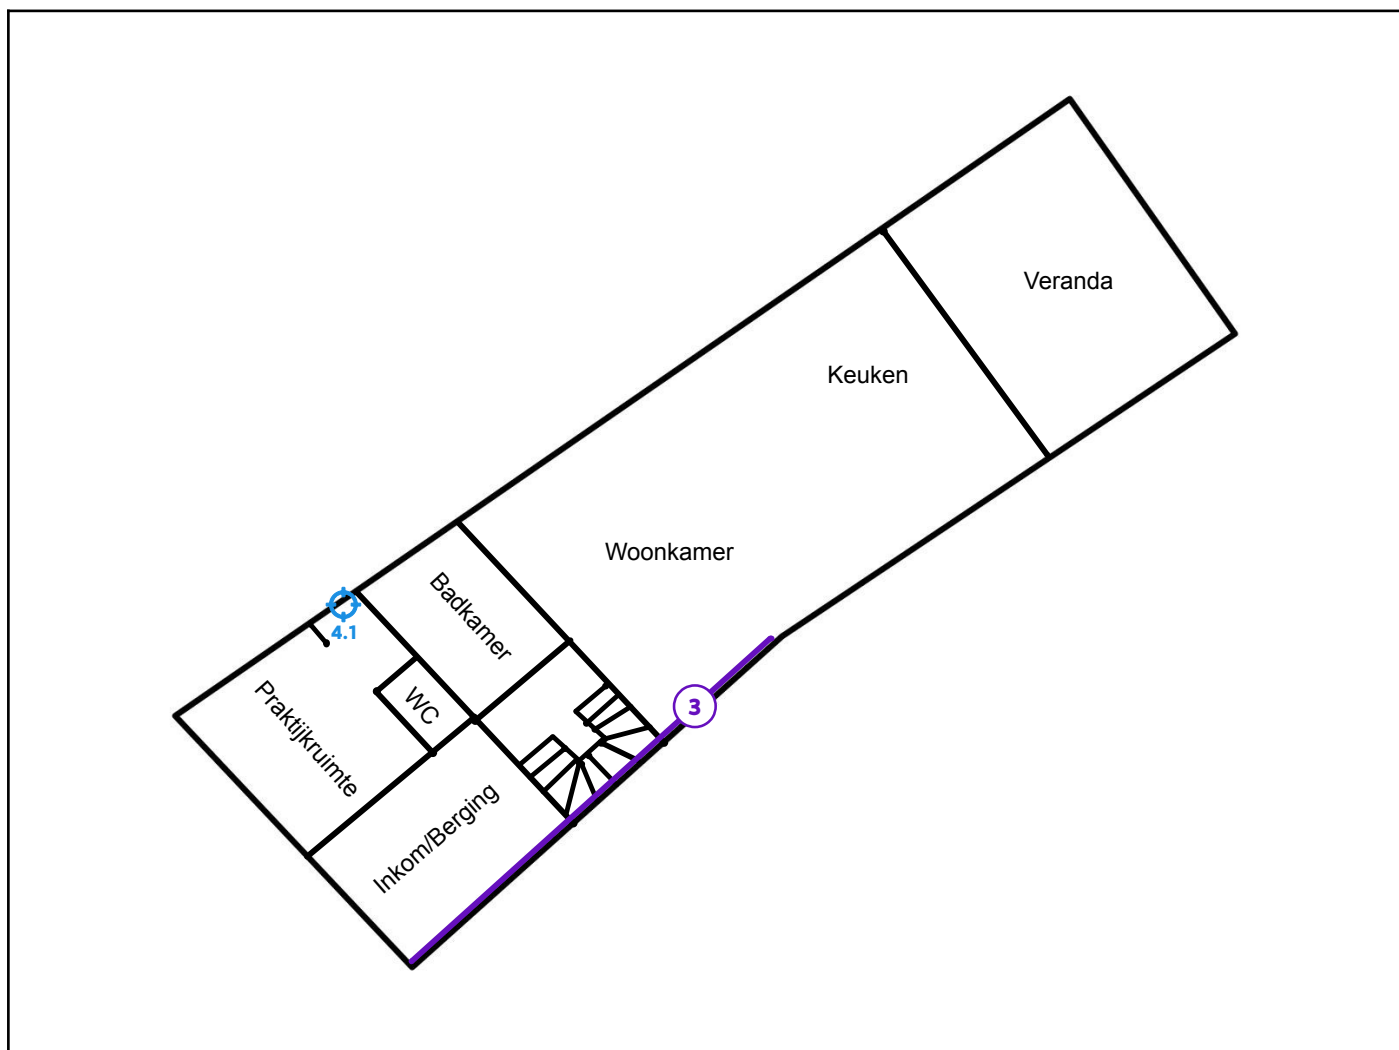
Plan 1.1: Hoofdgebouw plan

Beschrijving	Type	Actie
3. Gemene muur	Advies	-
4. Pleisterwerk binnenwanden	Geen asbest	-
4.1 Code: 23-0095-27-M01	Mengmonster	-

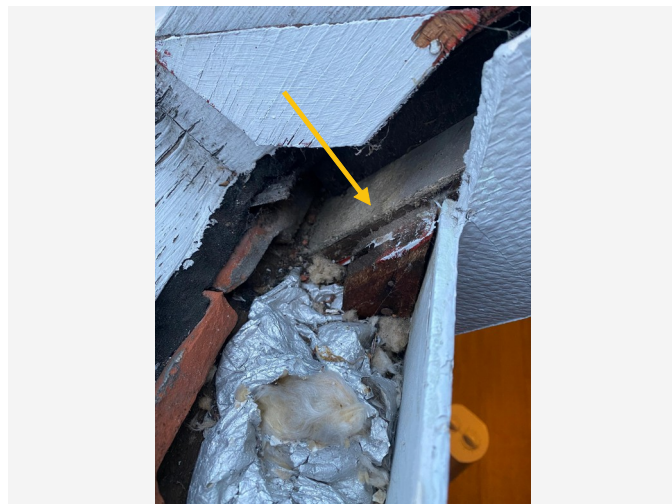
Overzichtsfoto

Het asbestmateriaal valt onder de mijlpaal van 2034.

Eindbeoordeling materiaalrisico	Zeer laag materiaalrisico en/of zeer lage kans op vezelvrijgave
---------------------------------	---

Gebondenheid	Categorie 1: hechtgebonden in oorsprong
Asbestsoort (vezeltype)	Crocidoliet aanwezig
Asbestconcentratie	Laag (< 50%)
Afschermingsgraad van het gehele materiaal	Stootvaste afscherming of omkasting
Toestand van het materiaal	Onbeschadigd, niet verweerd

Beschrijving	Onderdak
Omgeving	Buiten
Primaire drager	Schuin dak
Asbestmateriaal	Dak- en gevelbekleding - Plaat
Bindmiddel van asbestmateriaal	Cement
Gebondenheid op basis van bindmiddel	Hecht
Hoeveelheid (oppervlakte - dikte - aantal)	<ul style="list-style-type: none">40,00 m² - 0,50 cm - 1 stuk
Totaal volume	0,20 m ³
Eenvoudig bereikbaar	<p>Nee</p> <ul style="list-style-type: none">Het asbestmateriaal is bedekt (uitgezonderd laag verf, coating, behang, kunststof, textiel) en het wegnemen van het bedekkende materiaal kan niet zonder het bedekkende materiaal te beschadigen.Verwijdering tast de bouwkundige integriteit aan.

- Zorg voor een veilig beheer. Vermijd het beschadigen van het asbestmateriaal. Controleer de toestand jaarlijks op wijzigingen.
- Zorg voor een veilig beheer en verwijder dit asbestmateriaal wanneer het bij werken eenvoudig bereikbaar wordt. Controleer de toestand jaarlijks op wijzigingen.

- Eenvoudige handelingen: enkel door erkend asbestverwijderaar
Verwijdering kan enkel gebeuren via breuk. Gezien de oppervlakte en hoeveelheid is het aangewezen een erkend asbestverwijderaar aan te stellen voor de werken.

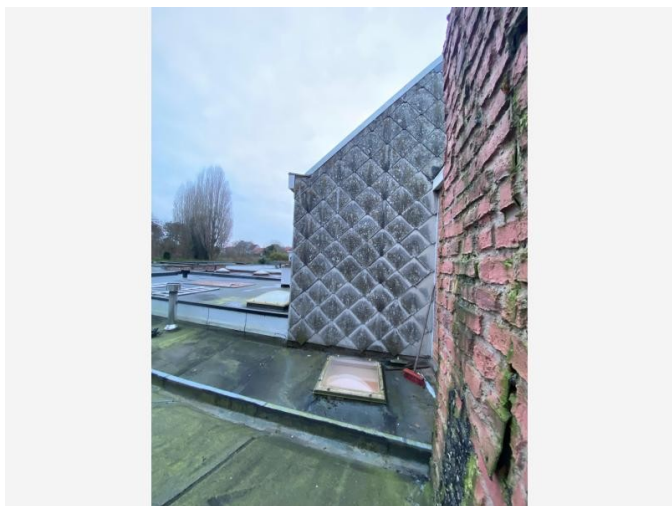
Vrije foto

Gemene muur afgewerkt met asbestleien.

Identificatiemethode	Redelijk vermoeden
Primaire drager	Wand vrijstaand (scheidingsmuur, ...)
(Asbest)materiaal	Dak- en gevelbekleding - Lei, shingle
Bindmiddel	Cement
Gebondenheid bindmiddel	Hecht
