# Asbestinventarisatetest

Sint-Bernardsesteenweg 236/9, 2020 Antwerpen

Attestnummer : 20240131-000441.000

Uitgegeven op : 31.01.2024

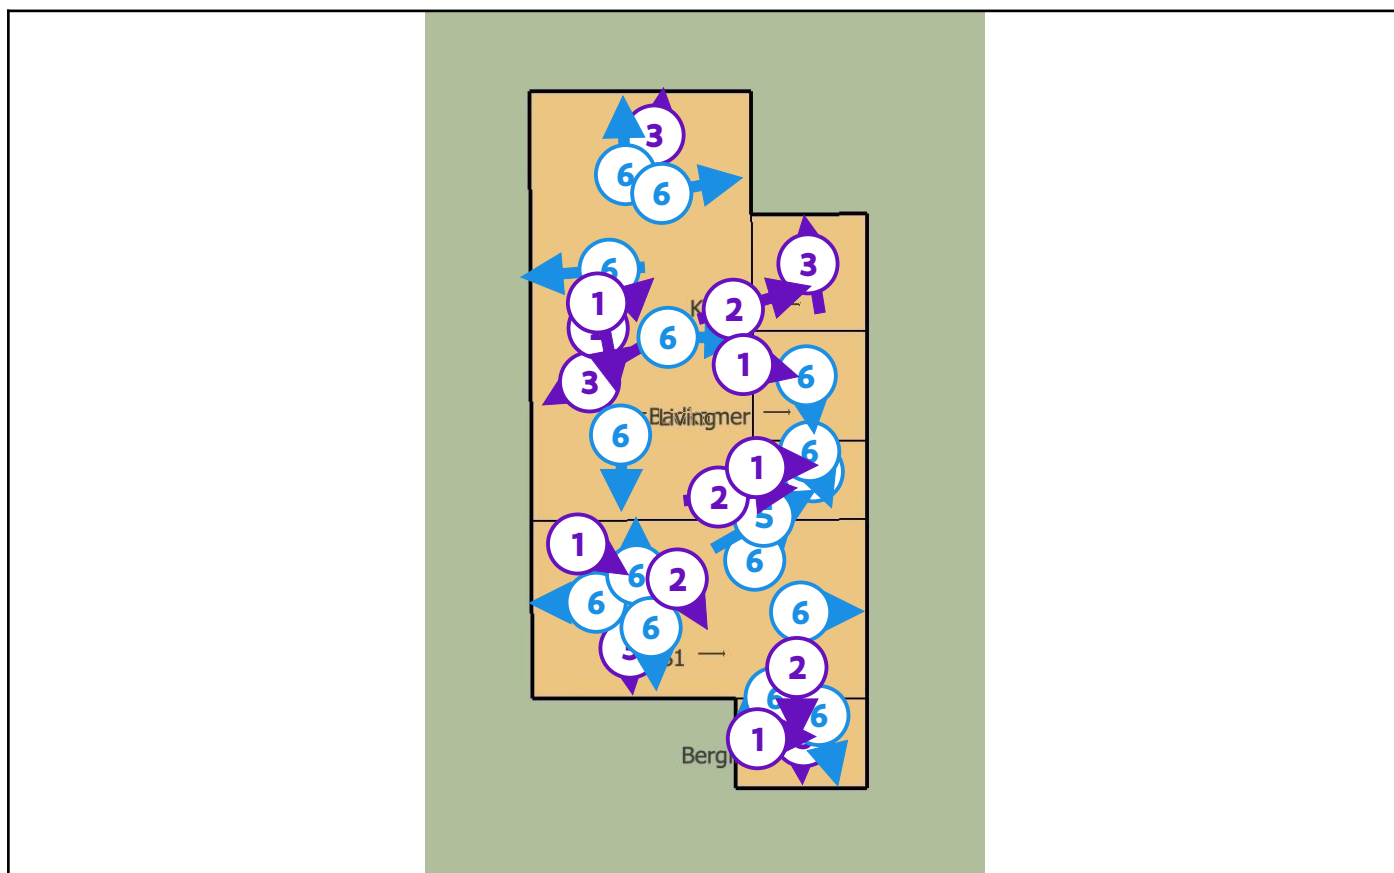
# Plan 1.1: Appartement

Beschrijving	Type	Actie
1. Onderliggende vloerlaag	Advies	-
2. Afwerking plafond met gyproc of latjes	Advies	-
3. Soepele kit ramen	Advies	-
5. Beploistering van het plafond	Geen asbest	-
6. Beploistering op de muren	Geen asbest	-

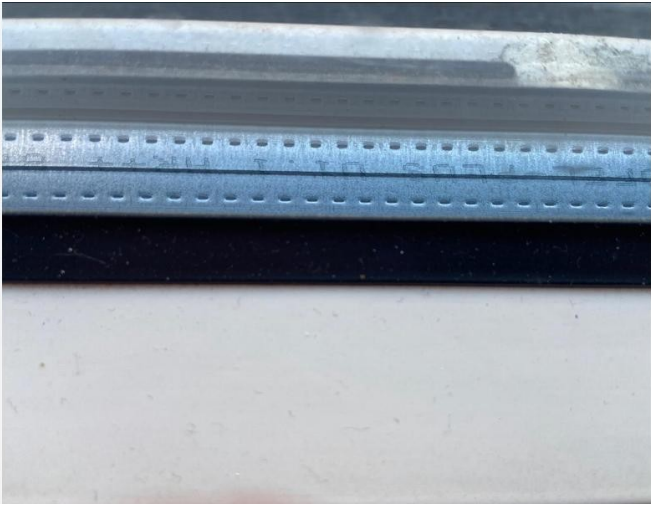
Vrije foto

De plafonds zijn allemaal afgewerkt met gyproc of latjes. Dit zorgt ervoor dat het eventueel achterliggende pleisterwerk niet geïnspecteerd kon worden. Enkel in de hal was er geen bovenstaande afwerking waardoor enkel hier een staal van het plafond genomen kon worden.

Identificatiemethode	Vaststelling & expertise (niet-asbestverdacht)
Primaire drager	Plafond
(Asbest)materiaal	In-situ afwerkingslagen - Pleisterwerk (wand, plafond, ...)
Bindmiddel	Gips - kalk
Gebondenheid bindmiddel	Niet-hechtgebonden

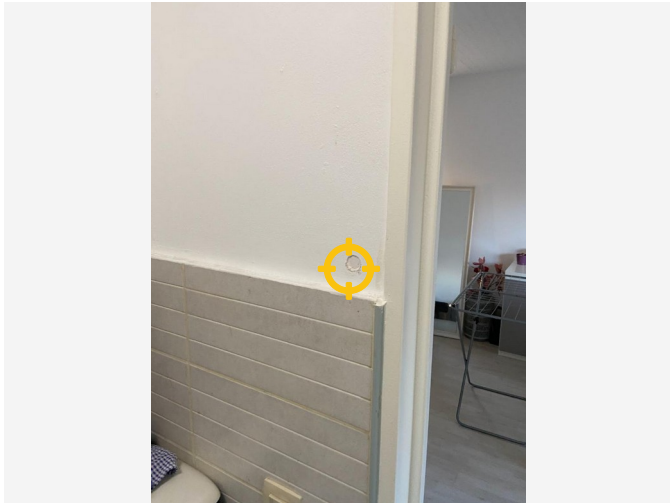
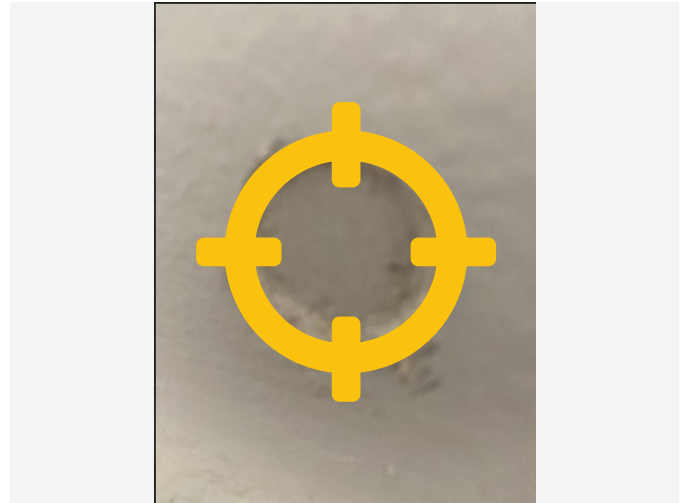
## Fiche 6: Bepleistering op de muren

Geen asbest

#	Type	Referentie	Resultaat
6.1	Mengmonster	QR 000000311427	Geen asbest

Beschrijving	Bepleistering op de muren
Omgeving	Binnen
Primaire drager	Binnenwand
Bindmiddel van materiaal	Gips - kalk

<b>Gebondenheid op basis van bindmiddel</b>	Niet-hechtgebonden
<b>Hoeveelheid (oppervlakte - dikte - aantal)</b>	• 203,00 m <sup>2</sup> - 1,00 cm - 1 stuk
<b>Totaal volume</b>	2,03 m <sup>3</sup>
<b>Identificatiemethode</b>	Vaststelling met monsternamen
<b>Destructieve handeling voor identificatie</b>	Nee
<b>Opmerking</b>	De oppervlakte is een berekende schatting, er worden geen rechten verleend aan deze oppervlakten. De dikte is een schatting die voorkomt uit de monsterplaatsen en is daarom niet altijd representatief
