Keuringsverslag van een elektrische laagspanning- en zeer lage spanningsinstallatie

NIET CONFORM

Datum keuring: 27/08/2024

Controlebezoek van een huishoudelijke installatie volgens (KB 08/09/2019) - AREI Boek 1- 6.5. en 4.2.4.3.

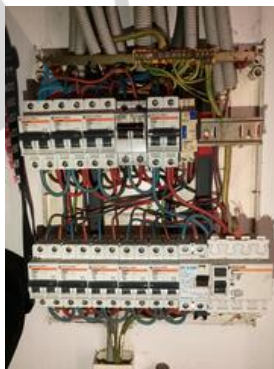
Afbeelding schakel- en verdeelbord:

Visueel nazicht (algemeen)	NOK	Directe aanraking	NOK	Indirecte aanraking	OK
Aansluitingen	OK	schema in bijlage door Aceg vzw	NA		
Equipotentiale verbindingen	OK	Doorsnede geleiders	OK		
Continuïteit	OK	Verlichting / toestellen	OK

I5.09 De genaakbare, naakte onder spanning staande delen zijn onvoldoende afgeschermd. (Boek 1 Afdeling 5.1.4. en 4.2.2.3.)

I5.10 Niet gebruikte invoeringen van het verdeelbord zijn niet correct of onvoldoende afgedicht. (Boek 1 Afdeling 5.1.4. en 4.2.2.3.)

nota/note 18 De elektrische installatie is grondig na te zien en conform te maken volgens de voorschriften van het AREI boek 1.
