# Asbestinventarisatetest

Kalmthoutse Steenweg 124, 2990 Wuustwezel

Attestnummer : 20240403-000483.000

Uitgegeven op : 03.04.2024

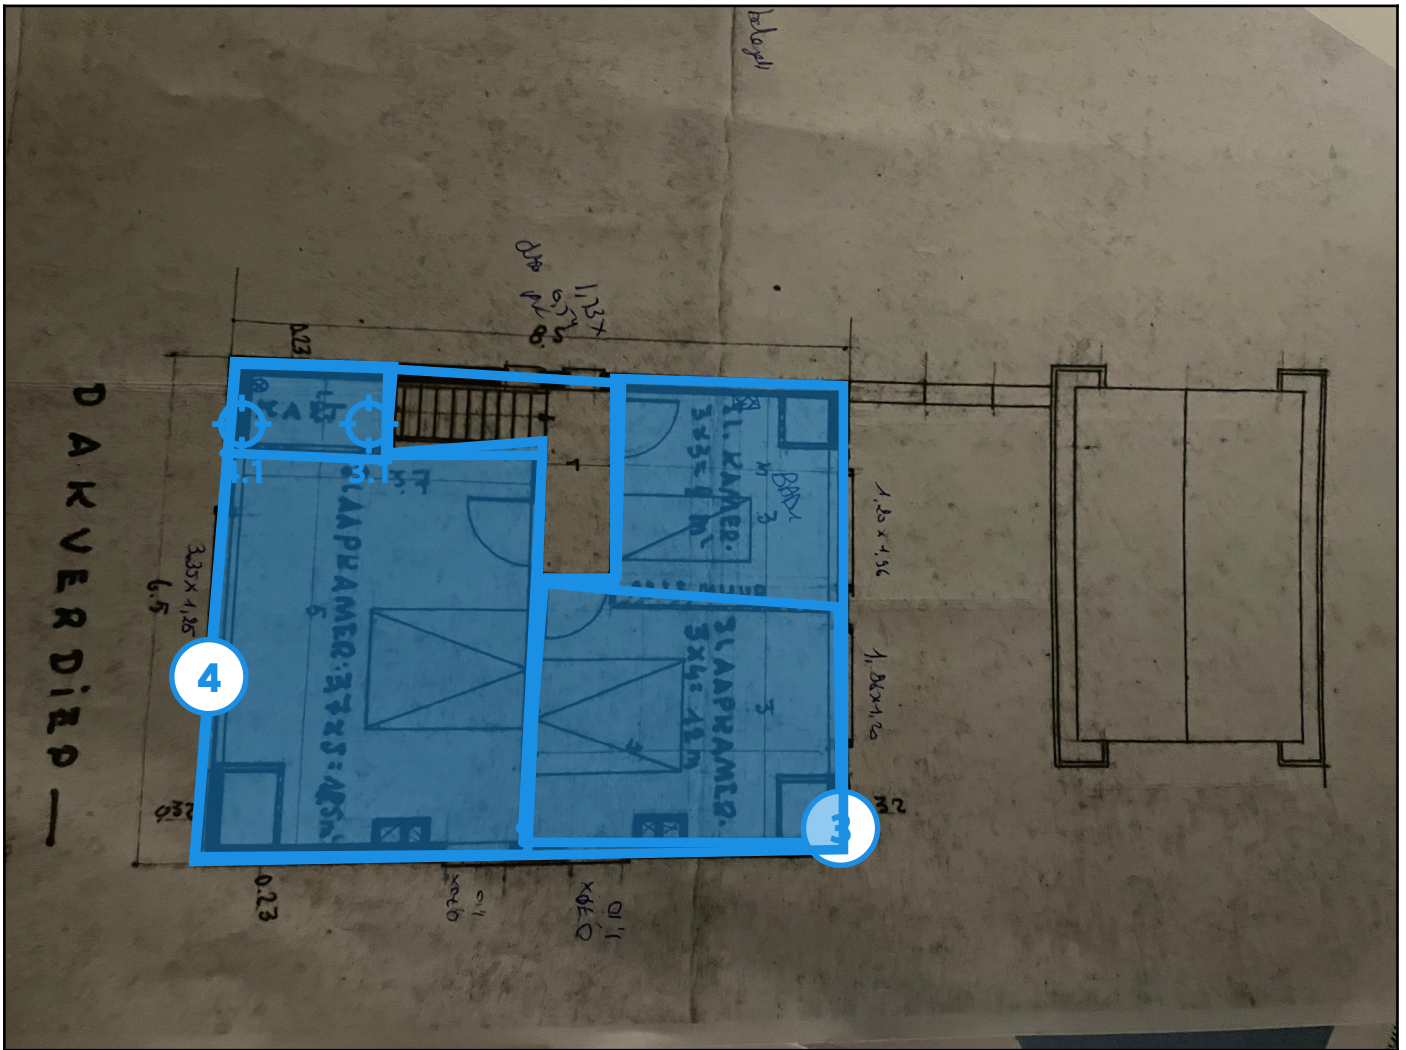
## Plan 1.2: 1e verd

Beschrijving	Type	Actie
3. pleisterwerk muur	Geen asbest	-
3.1 Code: Pleister muur	Mengmonster	-
4. Pleisterwerk plafond	Geen asbest	-
4.1 Code: pleister plafond	Mengmonster	-

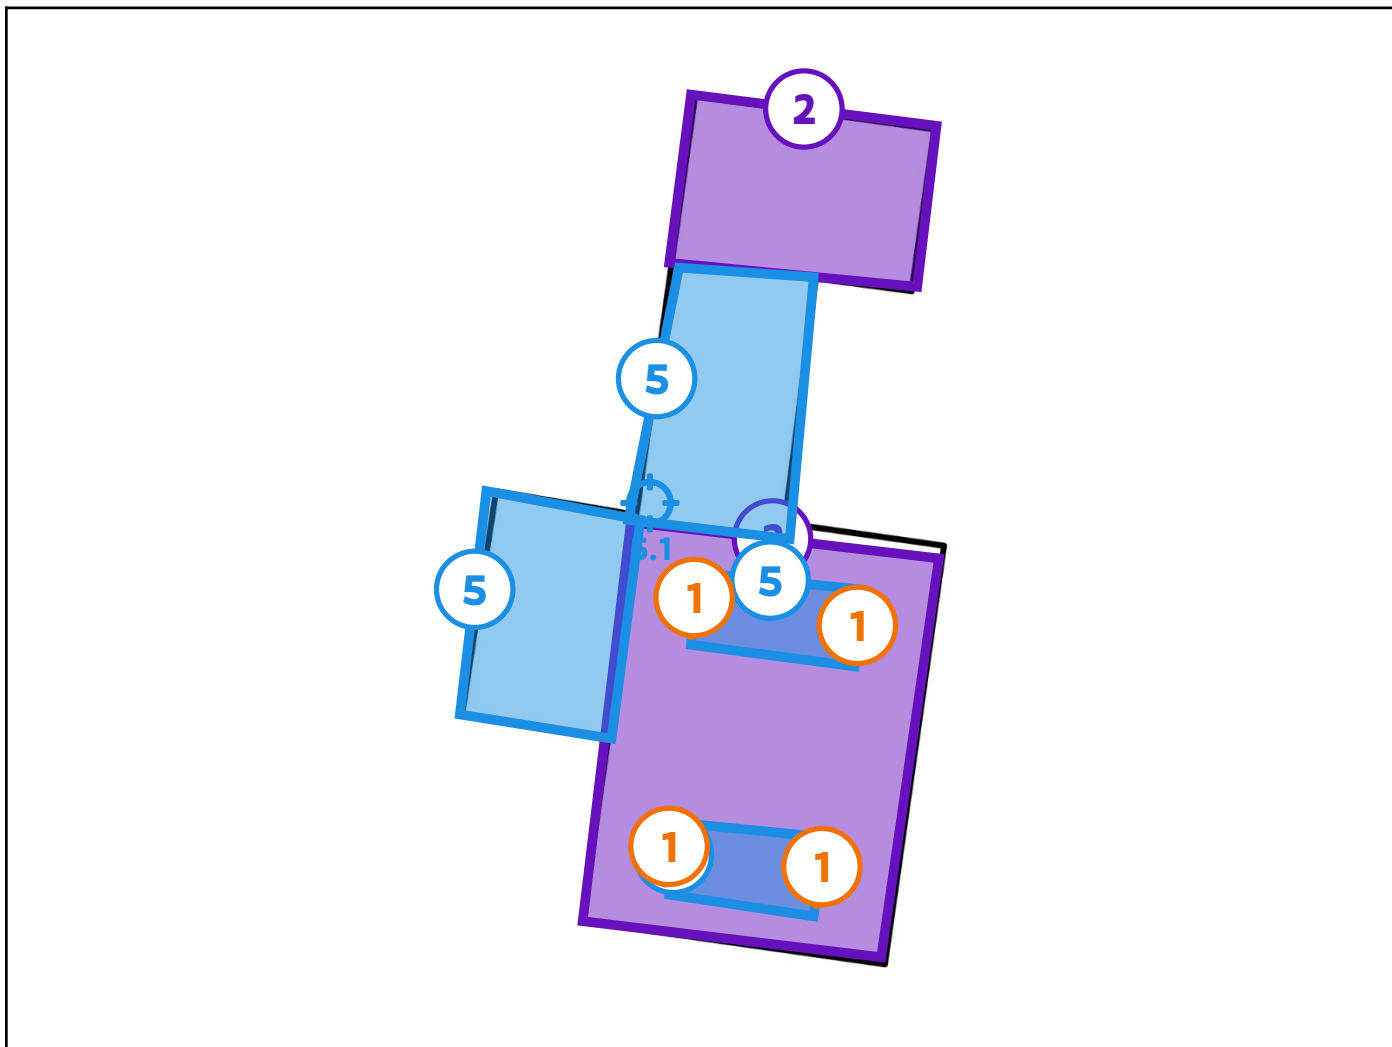
## Plan 1.3: dakbedekking

Beschrijving	Type	Actie
1. gevelleien	Asbestmateriaal	<a href="#">Verwijderen</a>
2. geen asbestverdacht onderdak	Advies	-
5. Roofing platdak met staalname	Geen asbest	-
5.1 Code: roofing	Puntmonster	-

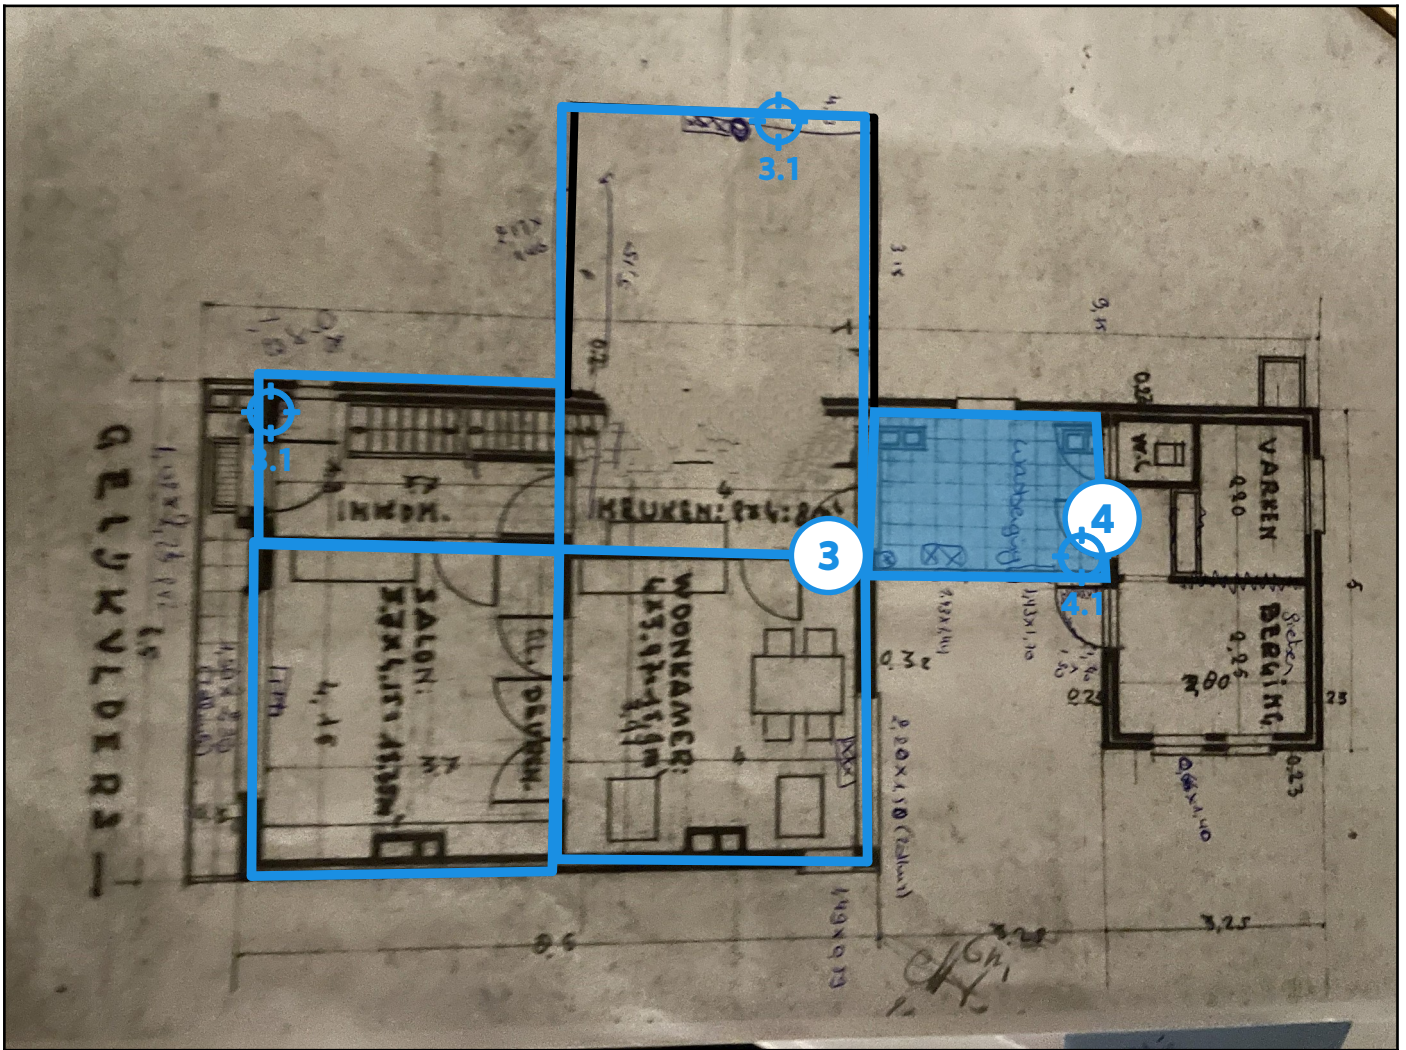
## Plan 1.4: glvl

Beschrijving	Type	Actie
3. pleisterwerk muur	Geen asbest	-
3.1 Code: Pleister muur	Mengmonster	-
4. Pleisterwerk plafond	Geen asbest	-
4.1 Code: pleister plafond	Mengmonster	-

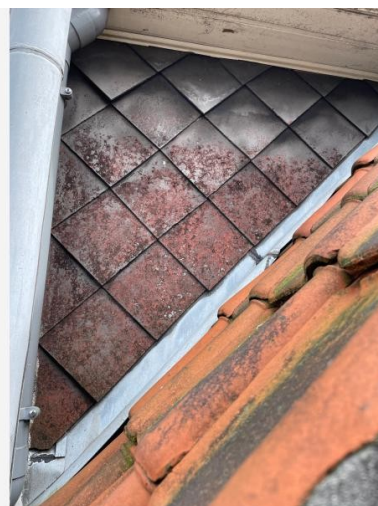
Overzichtsfoto

Detailfoto

Het asbestmateriaal valt onder de mijlpaal van 2034.

Eindbeoordeling materiaalrisico	Verhoogd materiaalrisico en/of verhoogde kans op vezelvrijgave
---------------------------------	--

Gebondenheid	Categorie 1: hechtgebonden in oorsprong
Asbestsoort (vezeltype)	Crocidoliet aanwezig
Asbestconcentratie	Laag (< 50%)
Afschermingsgraad van het gehele materiaal	Geheel of deels vrij aan de buitenlucht
Toestand van het materiaal	Matig beschadigd, matig verweerd

Beschrijving	gevelleien
Omgeving	Buiten
Primaire drager	Wand buitenschil
Asbestmateriaal	Dak- en gevelbekleding - Lei, shingle
Bindmiddel van asbestmateriaal	Cement
Gebondenheid op basis van bindmiddel	Hecht
Hoeveelheid (oppervlakte - aantal)	• 1,06 m <sup>2</sup> - 4 stuks
Totale oppervlakte	4,24 m <sup>2</sup>
Eenvoudig bereikbaar	Ja

Verwijderen

- Zorg voor een veilig beheer. Vermijd het beschadigen van het asbestmateriaal. Controleer de toestand jaarlijks op wijzigingen.
- Hemelwater dat afspoelt van asbestcement daken of gevels kan asbestdeeltjes bevatten. Gebruik het enkel voor gesloten circuits (bv. spoelen toiletten). Reinig na het vervangen van het dak of de gevel de dakgoten en regenwaterput of -ton om asbesthoudend sediment of slib te verwijderen

- Eenvoudige handelingen: mag via doe-het-zelf of door werknemer(s) met opleidingsattest eenvoudige handelingen  
Een 'doe-het-zelf' of een professional die beschikt over het opleidingsattest 'Asbestverwijdering eenvoudige handelingen' mag deze toepassing verwijderen. Houd hierbij steeds rekening met alle milieu- en veiligheidsvoorschriften.

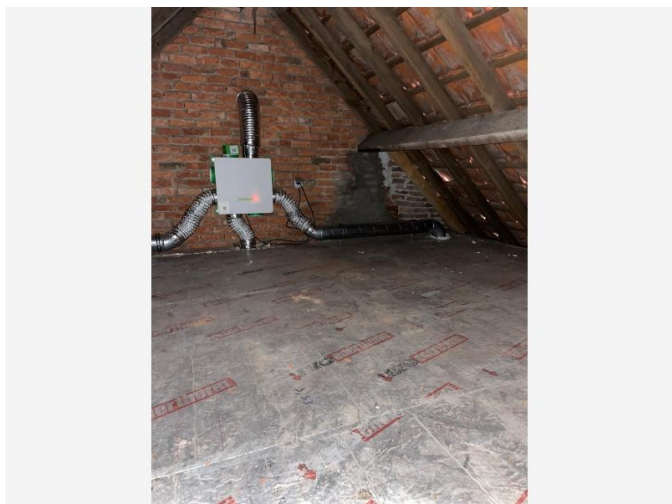
Vrije foto

er is geen onderdak vastgesteld

Identificatiemethode	Vaststelling & expertise (niet-asbestverdacht)
Primaire drager	Schuin dak

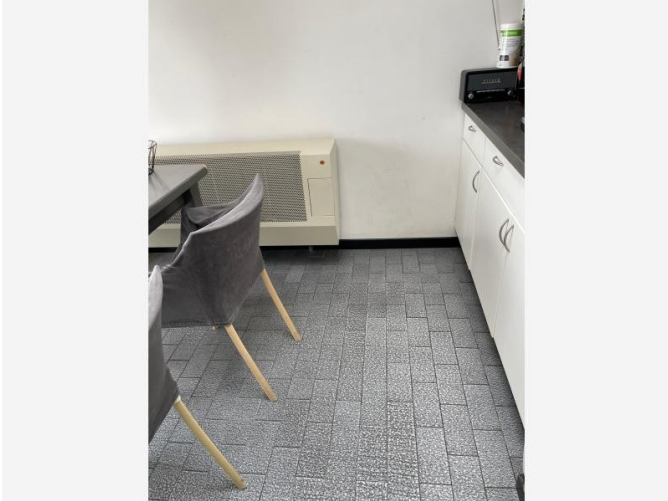
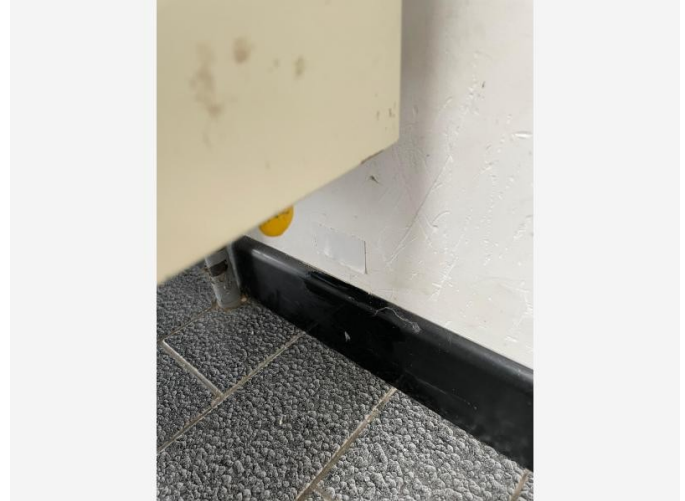
## Fiche 3: pleisterwerk muur

Geen asbest

#	Type	Referentie	Resultaat
3.1	Mengmonster	Pleister muur	Geen asbest

Beschrijving	pleisterwerk muur
Omgeving	Binnen
Primaire drager	Binnenwand

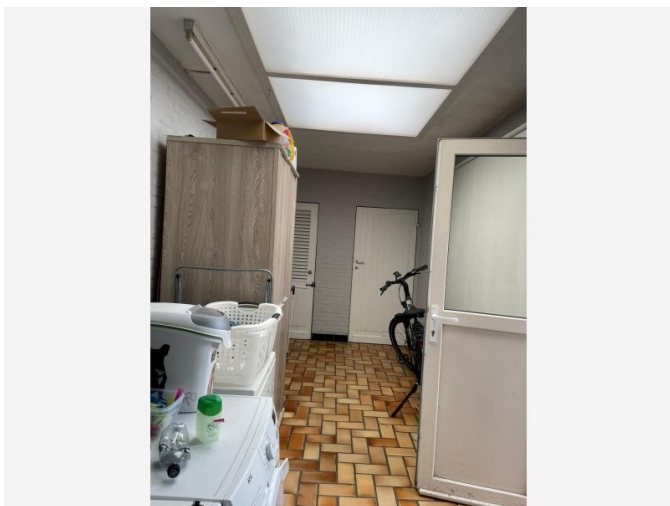
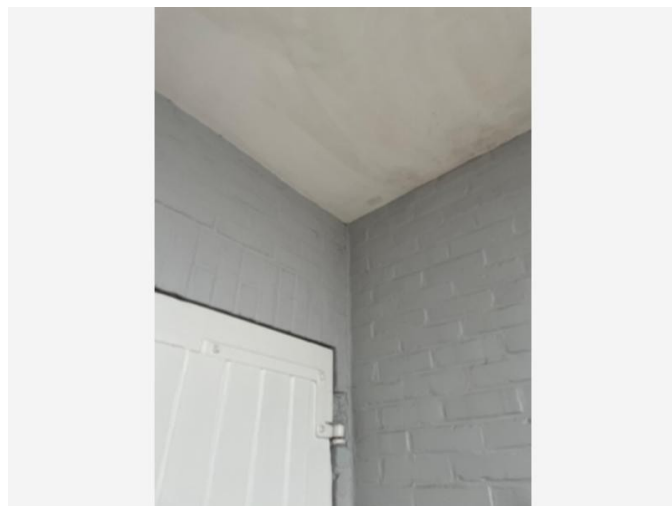
## Fiche 4: Pleisterwerk plafond

Geen asbest

#	Type	Referentie	Resultaat
4.1	Mengmonster	pleister plafond	Geen asbest

Beschrijving	Pleisterwerk plafond
Omgeving	Binnen
Primaire drager	Plafond

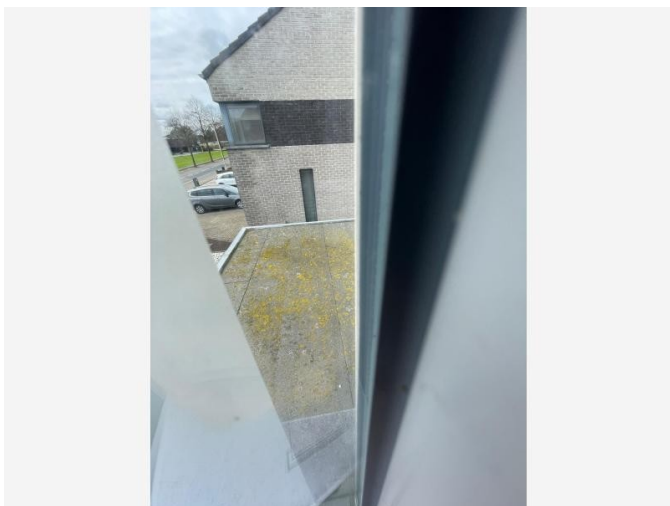
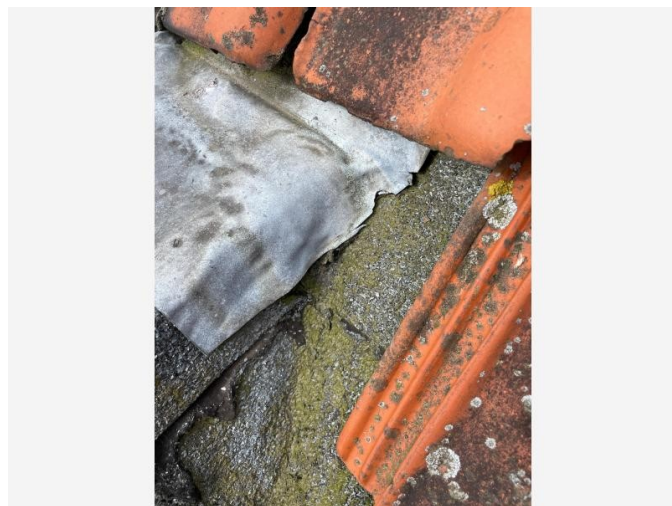
Geen asbest

#	Type	Referentie	Resultaat
5.1	Puntmonster	roofing	Geen asbest

Beschrijving	Roofing platdak met staalname
Omgeving	Buiten
Primaire drager	Plat dak
Bindmiddel van materiaal	Bitumen (roofing, teer, asfalt)
