# Rapport de contrôle d'installations électriques à basse et à très basse tension

RÉF. 44/2023/71832/01:1

DATE DU CONTRÔLE 07/08/2023 AGENT VISITEUR Jean François Nibus  
 ADRESSE DU CONTRÔLE Rue Enerst Malvoz 29 - 4520 Antheit TYPE DE CONTRÔLE Visite de contrôle vente ancienne installation (8.4.2)

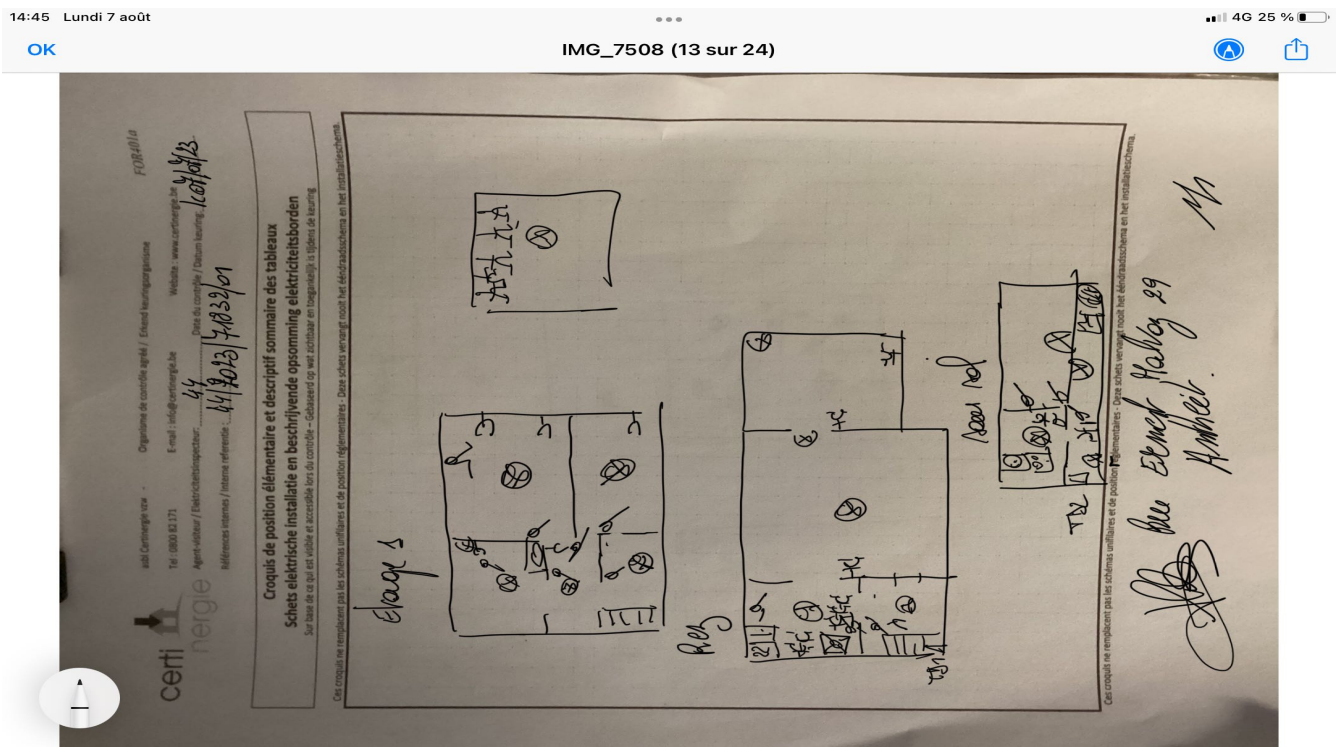
## Croquis de position élémentaire et descriptif sommaire des tableaux

sur base de ce qui est visible et accessible lors du contrôle  
Note : ces croquis ne remplacent pas les schémas unifilaires et de position réglementaires
