Asbestinventarisatetest

Bogaardenstraat 78/0001, 3000 Leuven

Attestnummer : 20231030-000397.000

Uitgegeven op : 30.10.2023

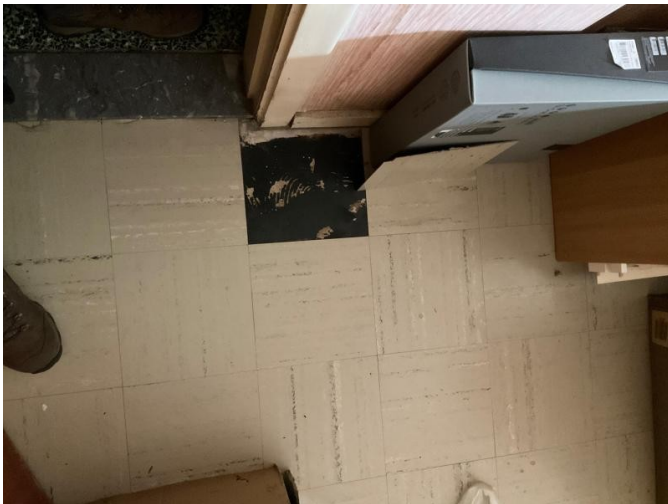
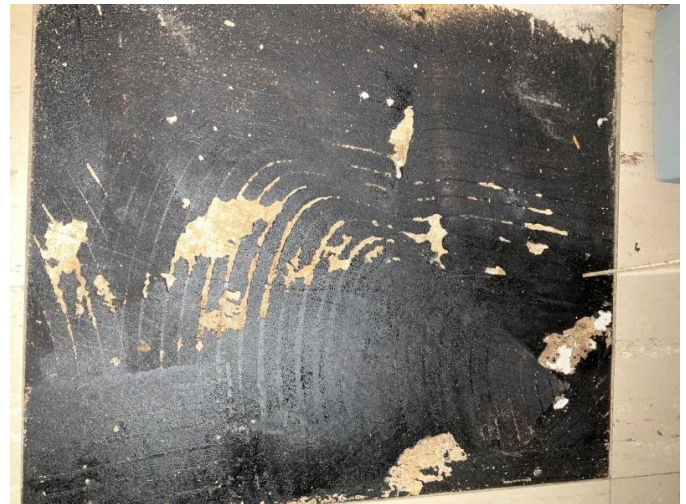
Het asbestmateriaal valt onder de mijlpaal van 2040.

Eindbeoordeling materiaalrisico	Laag materiaalrisico en/of verlaagde kans op vezelvrijgave
---------------------------------	------------------------------------------------------------

Gebondenheid	Categorie 1: hechtgebonden in oorsprong
Asbestsoort (vezeltype)	Alleen chrysotiel
Asbestconcentratie	Laag (< 50%)
Afschermingsgraad van het gehele materiaal	Geheel of deels (ook) vrij aan de binnenlucht
Toestand van het materiaal	Licht beschadigd, licht verweerd. Intact materiaal type Pical – asbestboard of categorie III 'gebondenheid'

#	Type	Referentie	Resultaat
1.1	Puntmonster	4	Chrysotiel

Beschrijving	Lijm onder Vinyltegels
Omgeving	Binnen
Primaire drager	Vloer
Asbestmateriaal	In-situ afwerkingslagen - Lijmlaag
Bindmiddel van asbestmateriaal	Kunststof of -hars
Gebondenheid op basis van bindmiddel	Hecht
Hoeveelheid (gewicht - aantal)	• 10,00 kg - 1 stuk

Totaal gewicht	10,00 kg
Eenvoudig bereikbaar	Ja
Bevestigingswijze	<ul style="list-style-type: none">• Verlijmd, ingegoten, versmeerd
Identificatiemethode	Vaststelling met monstername
Destructieve handeling voor identificatie	Nee

- Zorg voor een veilig beheer. Vermijd het beschadigen van het asbestmateriaal. Controleer de toestand jaarlijks op wijzigingen.

- Hermetische zone (erkend asbestverwijderaar)
vewijdering lijm gaat gepaard met vele vrijkomende asbestvezels in de binnenruimte.

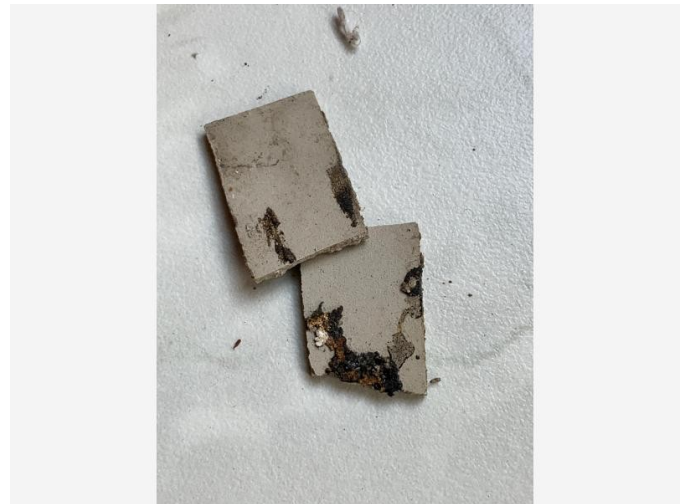
Het asbestmateriaal valt onder de mijlpaal van 2040.

Eindbeoordeling materiaalrisico	Laag materiaalrisico en/of verlaagde kans op vezelvrijgave
---------------------------------	------------------------------------------------------------

Gebondenheid	Categorie 1: hechtgebonden in oorsprong
Asbestsoort (vezeltype)	Alleen chrysotiel
Asbestconcentratie	Laag (< 50%)
Afschermingsgraad van het gehele materiaal	Geheel of deels (ook) vrij aan de binnenlucht
Toestand van het materiaal	Licht beschadigd, licht verweerd. Intact materiaal type Pical – asbestboard of categorie III 'gebondenheid'

#	Type	Referentie	Resultaat
2.1	Puntmonster	3	Chrysotiel

Beschrijving	Vinyltegels in slaapkamers
Omgeving	Binnen
Primaire drager	Vloer
Asbestmateriaal	Prefab - afwerking - Tegel
Bindmiddel van asbestmateriaal	Kunststof of -hars
Gebondenheid op basis van bindmiddel	Hecht
Hoeveelheid (oppervlakte - dikte - aantal)	• 36,00 m ² - 0,30 cm - 1 stuk

Totaal volume	0,108 m ³
Eenvoudig bereikbaar	Ja
Bevestigingswijze	<ul style="list-style-type: none">• Verlijmd, ingegoten, versmeerd
Identificatiemethode	Vaststelling met monstername
Destructieve handeling voor identificatie	Nee

- Zorg voor een veilig beheer. Vermijd het beschadigen van het asbestmateriaal. Controleer de toestand jaarlijks op wijzigingen.

- Hermetische zone (erkend asbestverwijderaar)
verwijdering van verlijmd vinyltegels gaat gepaard met vele vrijkomende asbestvezels in de binnenlucht.
