# Asbestinventarisatetest

Vriesenhof 3/0006, 3000 Leuven

Attestnummer : 20240521-000426.000

## Zone 1: Hoofdgebouw

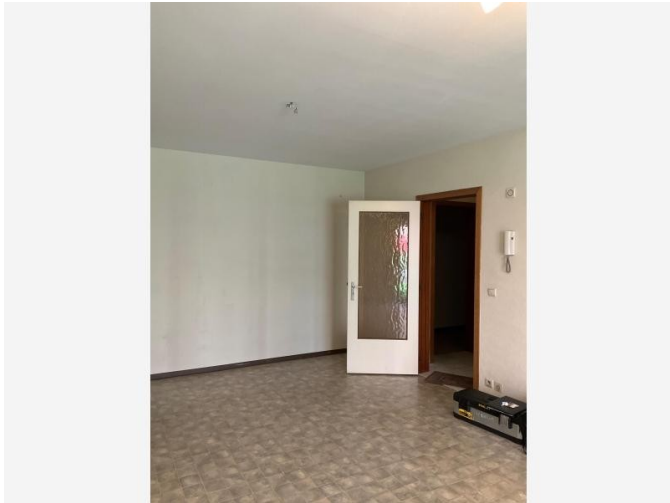
Overzichtsfoto

Detailfoto

Geen asbest

#	Type	Referentie	Resultaat
3.1	Mengmonster	1	Geen asbest

Beschrijving	pleisterwerk wanden
Omgeving	Binnen
Primaire drager	Binnenwand
Bindmiddel van materiaal	Gips - kalk

<b>Gebondenheid op basis van bindmiddel</b>	Niet-hechtgebonden
<b>Hoeveelheid (oppervlakte - dikte - aantal)</b>	<ul style="list-style-type: none"> <li>• 160,00 m<sup>2</sup> - 1,20 cm - 1 stuk</li> </ul>
<b>Totaal volume</b>	1,92 m <sup>3</sup>
<b>Identificatiemethode</b>	Vaststelling met monstername
<b>Destructieve handeling voor identificatie</b>	Nee
<b>Opmerking</b>	De hoeveelheid is een schatting en kan afwijken van de werkelijke hoeveelheid. Waar mogelijk wordt staalname uitgevoerd volgens het inspectieprotocol, in een droge ruimte zoals een slaapkamer, in een natte ruimte zoals keuken of badkamer, in een traphal en in een stookruimte.
