Asbestinventarisatetest

Weg Naar As 113/BU02, 3600 Genk

Attestnummer : 20240516-000124.000

Uitgegeven op : 16.05.2024

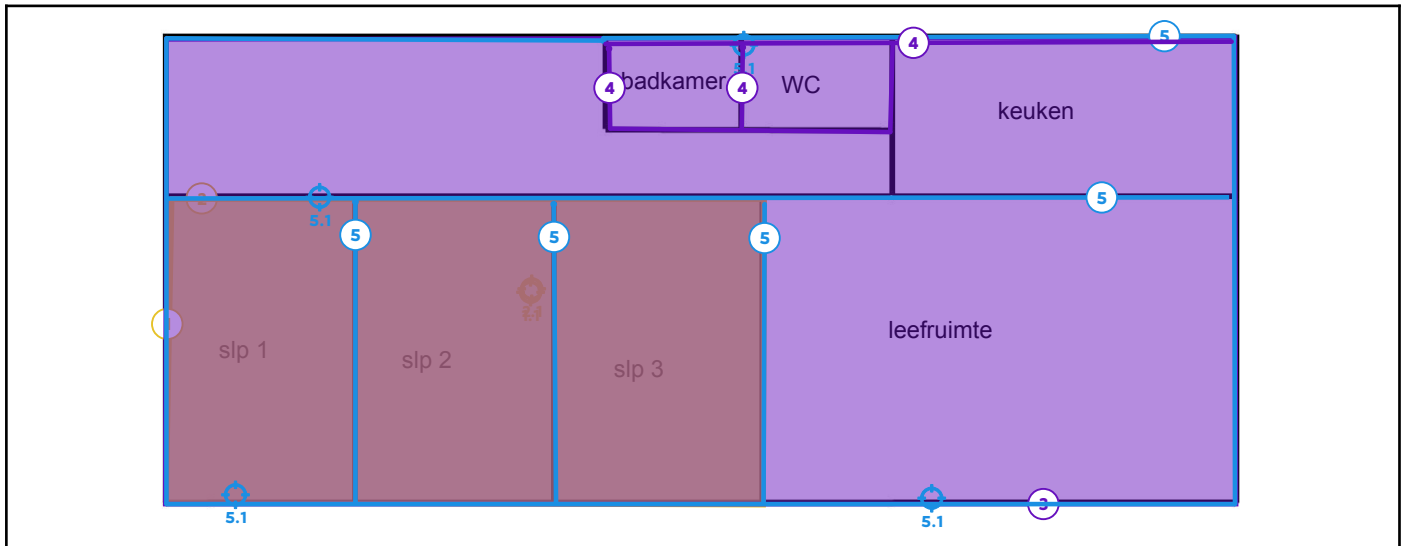
Plan 1.1: Appartement

| Beschrijving | Type | Actie |
|---|---|---|
| 1. Zwarte lijm | Asbestmateriaal | Zorgvuldig beheren |
| 2. Vinyl tegel | Asbestmateriaal | Zorgvuldig beheren |
| 3. gipskarton plafonds | Advies | - |
| 4. Tegellijm | Advies | - |
| 5. Pleisterwerk muren | Geen asbest | - |

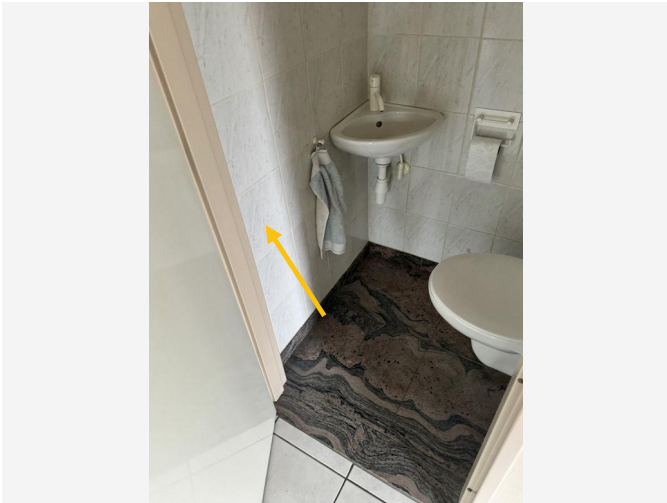
Vrije foto

Er zijn op enkele locaties wandtegels aanwezig. Aangezien het een niet-destructief onderzoek is kan er geen uitspraak gedaan worden over de achterliggende tegellijm. Bij werken of verbouwingen omtrent de tegels is het aangewezen deze te laten testen op de aanwezigheid van asbest vooraleer de werken van start gaan.

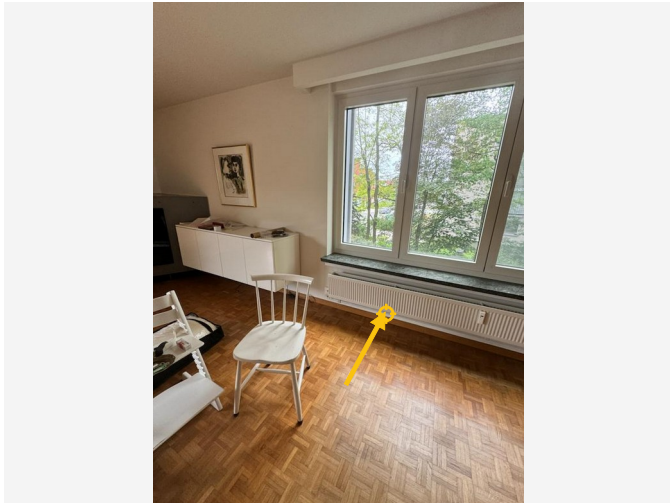
Fiche 5: Pleisterwerk muren

Geen asbest

| # | Type | Referentie | Resultaat |
|---|---|---|---|
| 5.1 | Mengmonster | 1 | Geen asbest |

| Beschrijving | Pleisterwerk muren |
