Asbestinventarisatetest

August Lenaertsstraat 52, 2812 Mechelen

Attestnummer : 20230704-000260.000

Zone 1: Hoofdgebouw

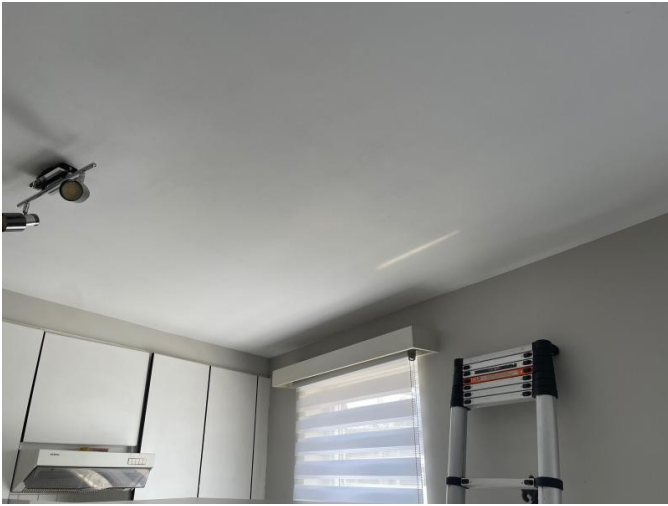
Overzichtsfoto

Fiche 1: Pleisterwerk plafonds

Geen asbest

Beschrijving	Pleisterwerk plafonds
Omgeving	Binnen
Primaire drager	Plafond
Bindmiddel van materiaal	Gips - kalk

Gebondenheid op basis van bindmiddel	Niet-hechtgebonden
Hoeveelheid (oppervlakte - dikte - aantal)	• 100,00 m ² - 1,00 cm - 1 stuk
Totaal volume	1,00 m ³
Identificatiemethode	Vaststelling met monsternamen
Destructieve handeling voor identificatie	Ja
Opmerking	Hoeveelheid is gebaseerd op een schatting.

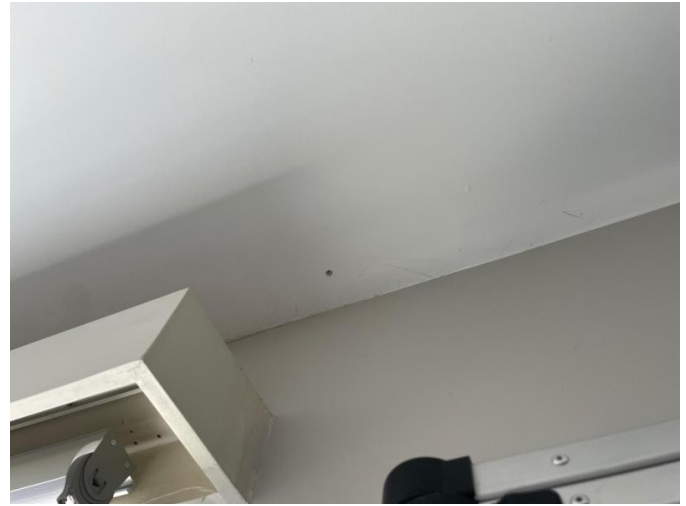
Detailfoto

#	Type	Referentie	Resultaat
1.1	Mengmonster	0.02	Geen asbest

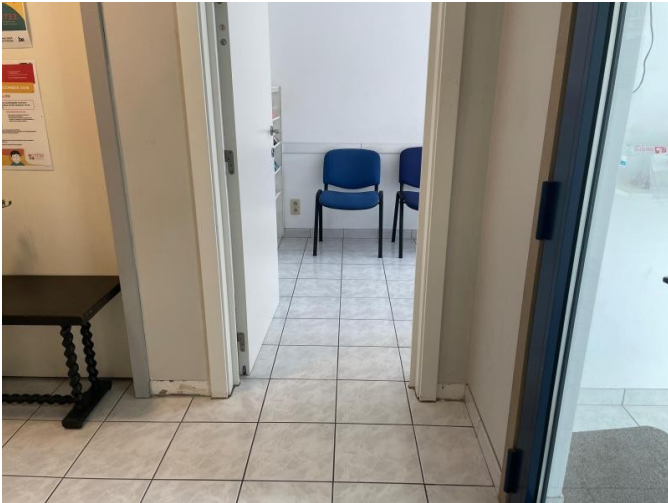
Overzichtsfoto

Fiche 2: Pleisterwerk wanden

Geen asbest

Beschrijving	Pleisterwerk wanden
Omgeving	Binnen
Primaire drager	Binnenwand
Bindmiddel van materiaal	Gips - kalk

Gebondenheid op basis van bindmiddel	Niet-hechtgebonden
Hoeveelheid (oppervlakte - dikte - aantal)	• 150,00 m ² - 1,00 cm - 1 stuk
Totaal volume	1,50 m ³
Identificatiemethode	Vaststelling met monstername
Destructieve handeling voor identificatie	Ja
Opmerking	Hoeveelheid is gebaseerd op een schatting.

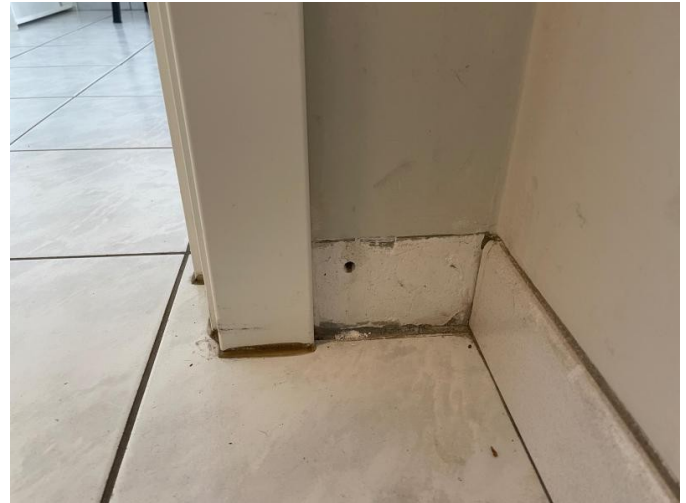
Detailfoto

#	Type	Referentie	Resultaat
2.1	Mengmonster	0.01	Geen asbest
