# Asbestinventarisatetest

Oosthinderstraat 46, 8400 Oostende

Attestnummer : 20240223-000242.000

**Asbestveilig**

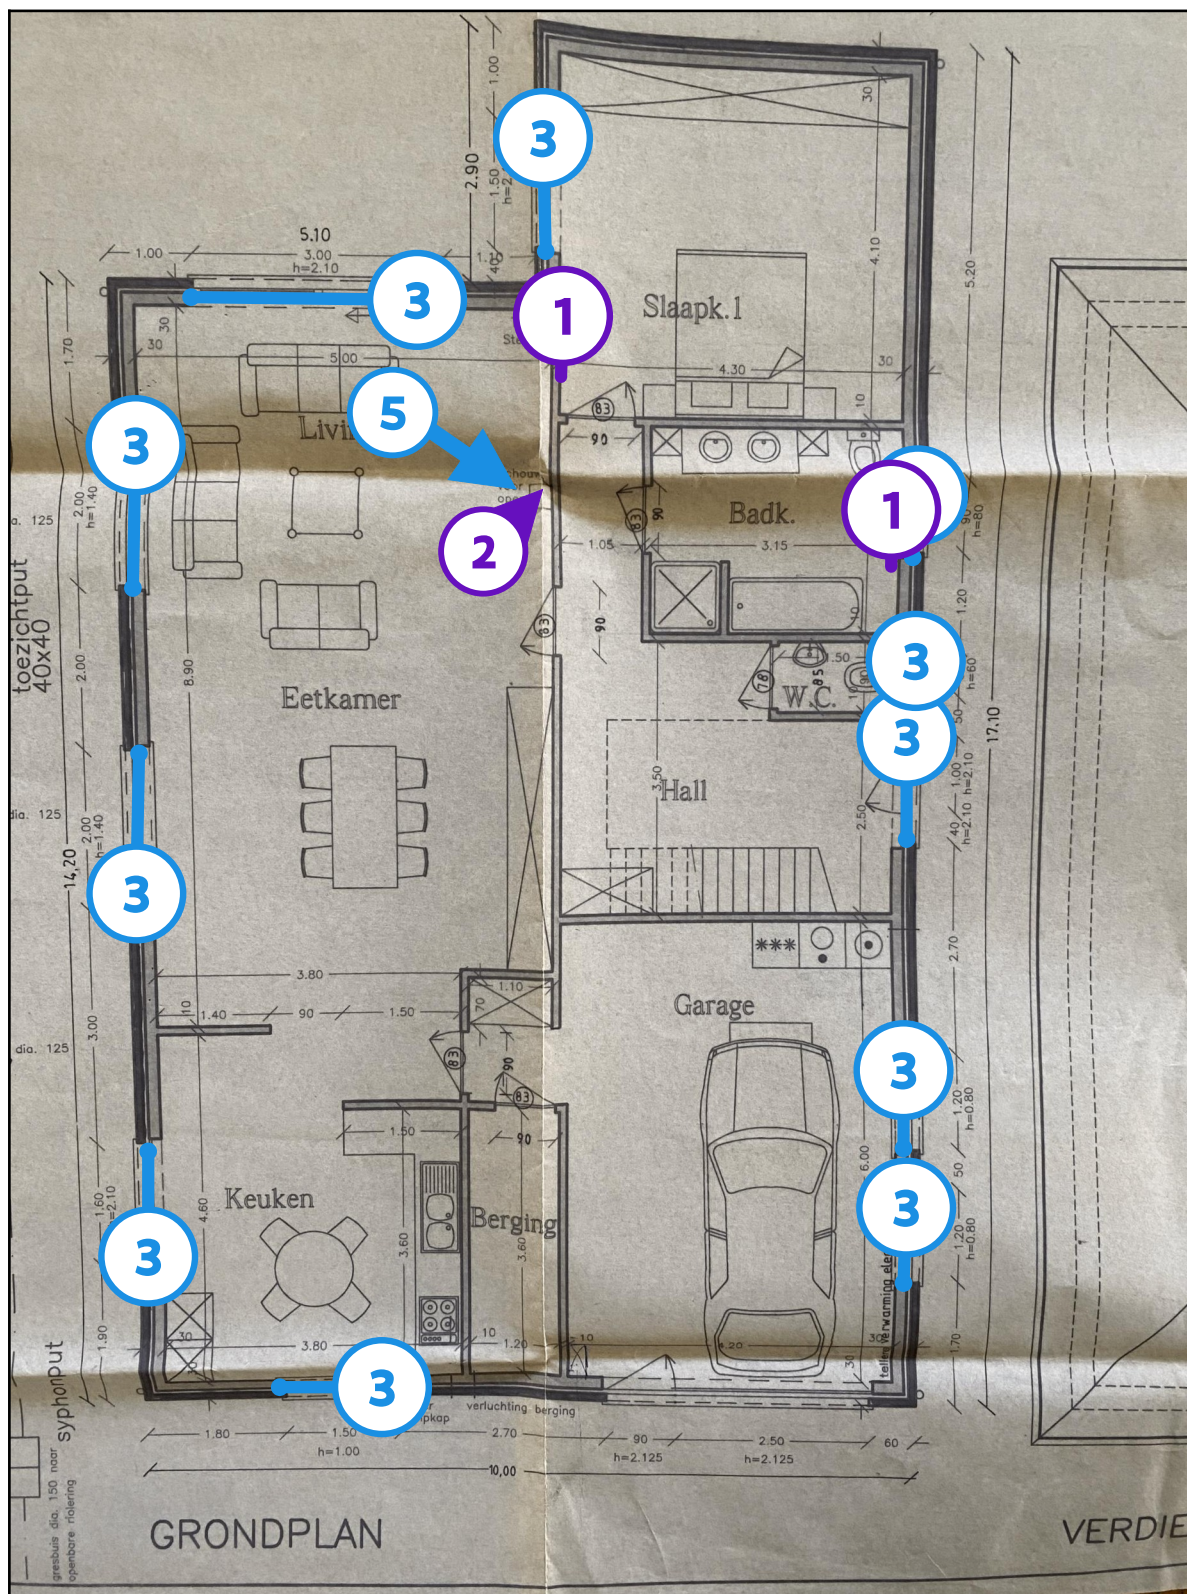
# Plan 1.1: Gelijkvloers

1. Pakking radiatoren	Advies	-
2. Afdichtingskoord	Advies	-
3. Mastiek ramen niet asbestverdacht	Geen asbest	-
5. Glasvezels koord	Geen asbest	-

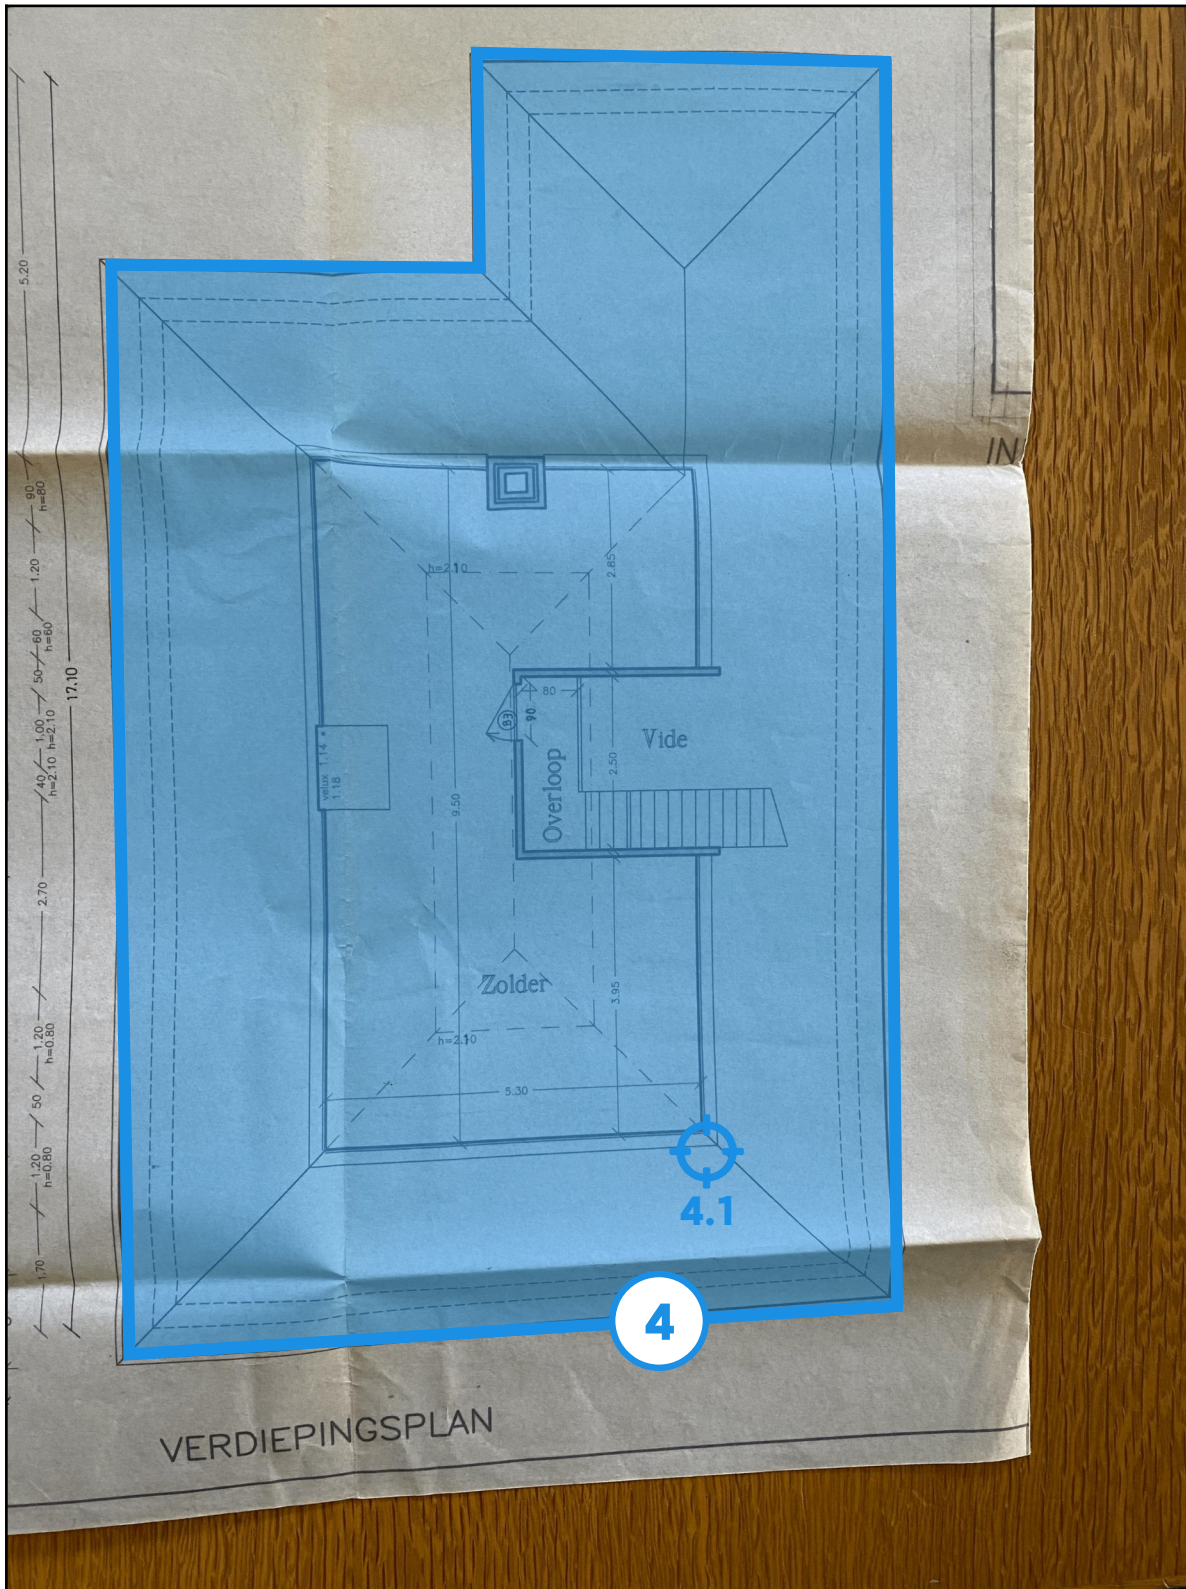
## Plan 1.2: Eerste verdieping

4. Onderdak	Geen asbest	-
4.1 Code: MM03	Puntmonster	-

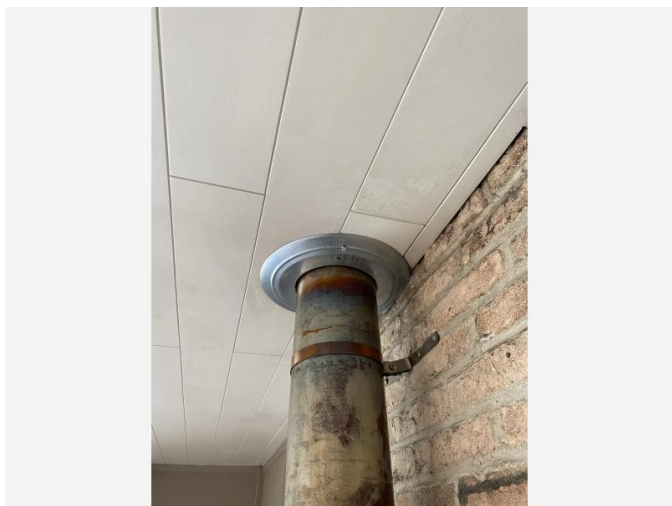
Vrije foto

De afdichtingskap was aan het plafond gevestigd en kon niet verwijderd worden. De kans is reëel dat er een koord tussen de kachelpijp en het houten plafond zit.

Identificatiemethode	Redelijk vermoeden
Primaire drager	Plafond
(Asbest)materiaal	Koord, lint, band, strip

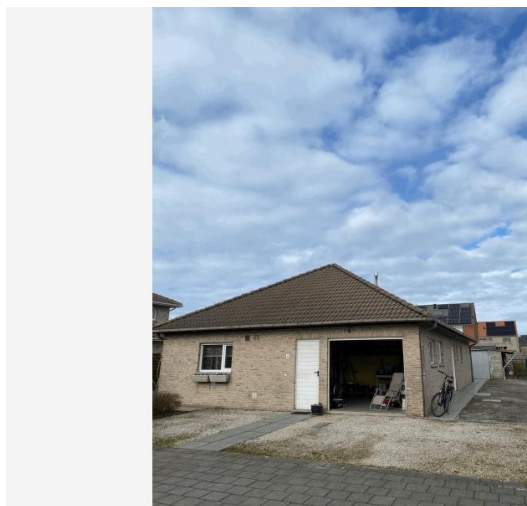
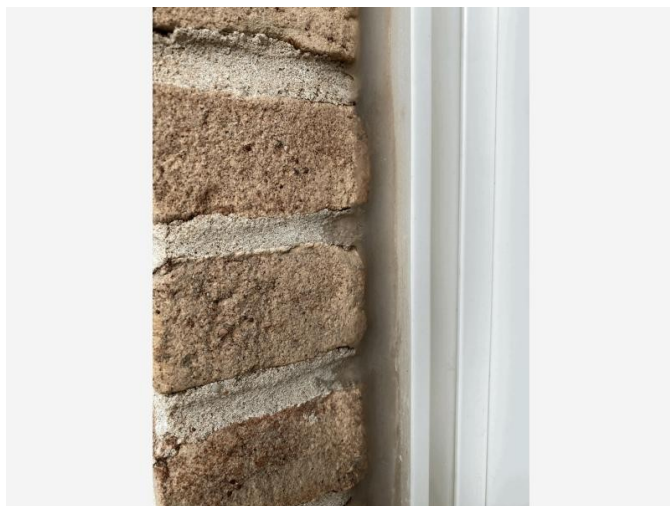
Geen asbest

Beschrijving	Mastiek ramen niet asbestverdacht
Omgeving	Buiten
Identificatiemethode	Vaststelling zonder monsternamen
Destructieve handeling voor identificatie	Nee
Opmerking	De mastiek is flexibel, dit wijst op niet asbesthoudend.

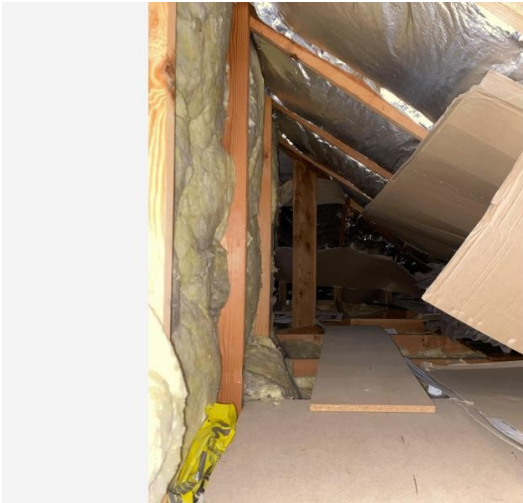
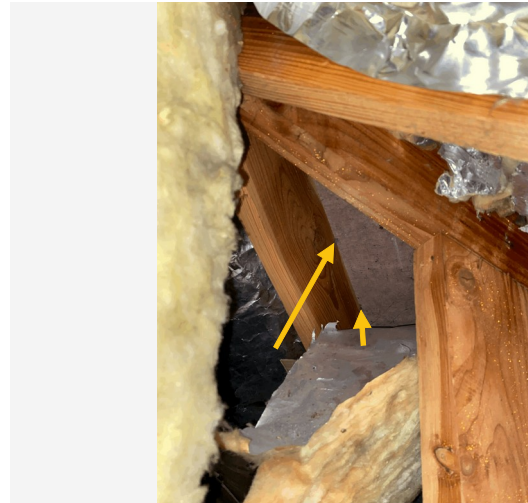
Geen asbest

#	Type	Referentie	Resultaat
4.1	Puntmonster	MM03	Geen asbest

Beschrijving	Onderdak
Omgeving	Grenst aan binnen- en buitenlucht
Primaire drager	Schuin dak
Bindmiddel van materiaal	Cement

<b>Gebondenheid op basis van bindmiddel</b>	Hecht
<b>Hoeveelheid (oppervlakte - dikte - aantal)</b>	• 213,00 m <sup>2</sup> - 0,50 cm - 1 stuk
<b>Totaal volume</b>	1,065 m <sup>3</sup>
<b>Identificatiemethode</b>	Vaststelling met monstername
<b>Destructieve handeling voor identificatie</b>	Nee

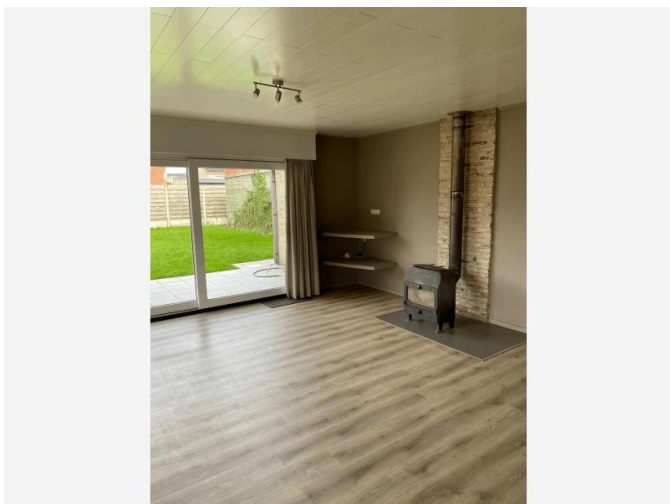
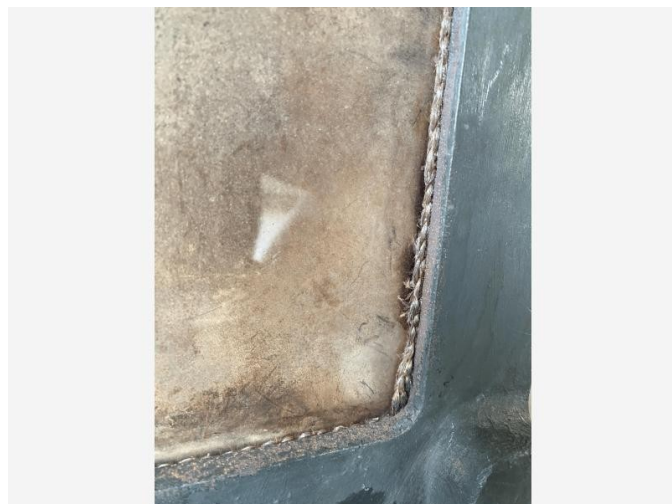
Geen asbest

Beschrijving	Glasvezels koord
Omgeving	Binnen
Primaire drager	HVAC infrastructuur en uitrusting
Identificatiemethode	Vaststelling zonder monstername
Destructieve handeling voor identificatie	Nee
Opmerking	het kjoord is van glasvezel, dit kan je zien aan hoe het glinstert. Het bevat dus geen asbest.
