# Asbestinventarisatetest

Kapelstraat 153/0004, 8450 Bredene

Attestnummer : **20240708-000338.000**

Uitgegeven op : **08.07.2024**

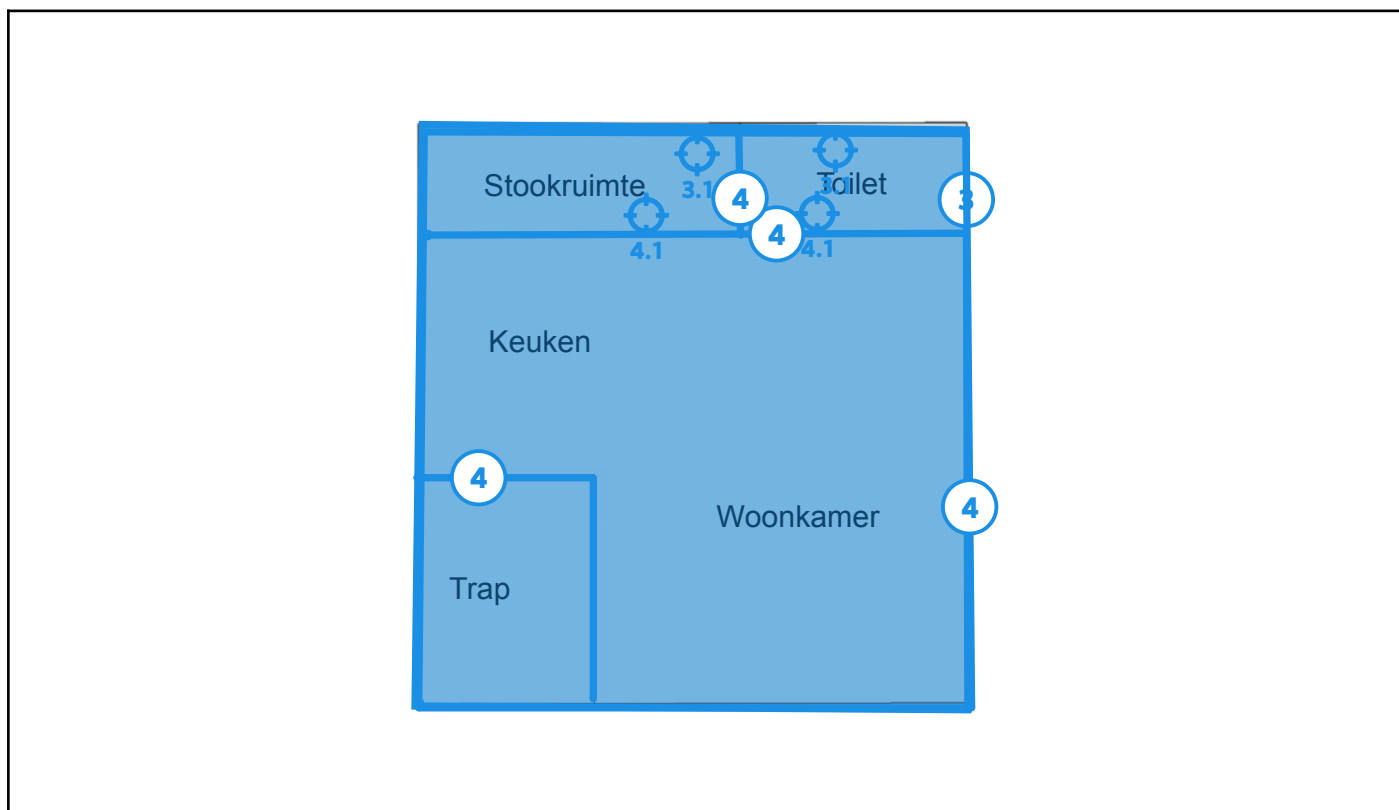
## Plan 1.1: Gelijkvloers

Beschrijving	Type	Actie
3. Pleisterwerk plafonds	Geen asbest	-
3.1 Code: 002	Mengmonster	-
4. Pleisterwerk wanden	Geen asbest	-
4.1 Code: 001	Mengmonster	-

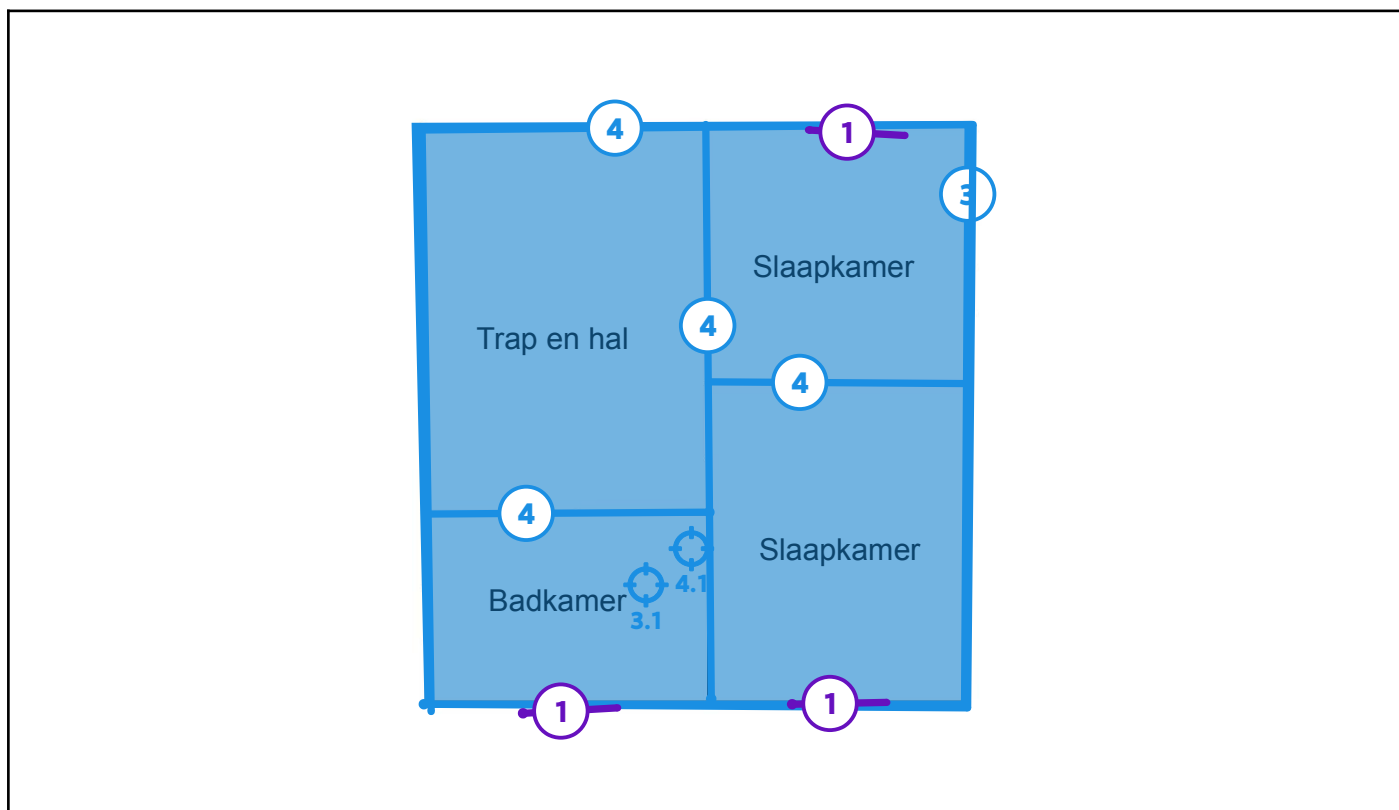
## Plan 1.2: 1ste verdieping

Beschrijving	Type	Actie
1. Mastiek	Advies	-
3. Pleisterwerk plafonds	Geen asbest	-
3.1 Code: 002	Mengmonster	-
4. Pleisterwerk wanden	Geen asbest	-
4.1 Code: 001	Mengmonster	-

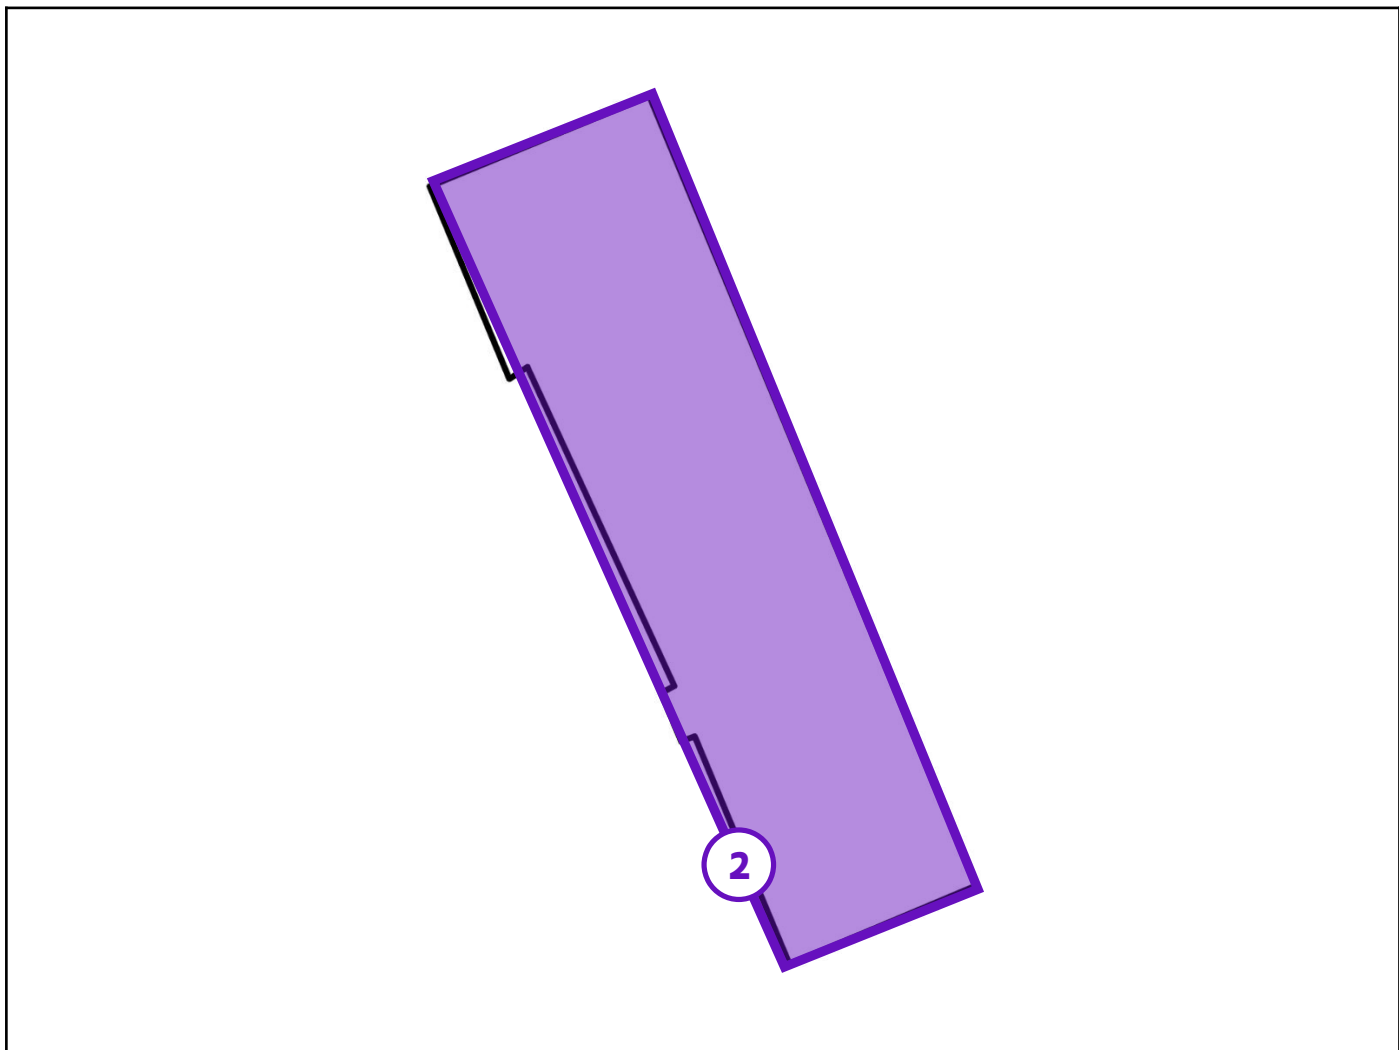
## Plan 1.3: Dak

Beschrijving	Type	Actie
2. Dak/onderdak	Advies	-

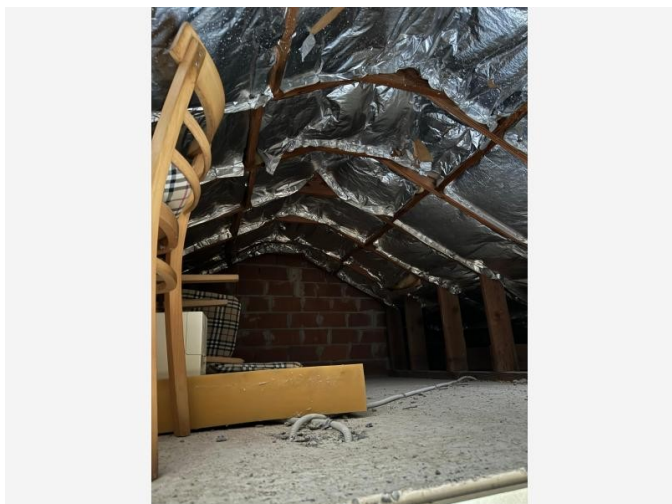
Vrije foto

Mastiek werd onderzocht en niet asbest verdacht gevonden.

Identificatiemethode	Vaststelling & expertise (niet-asbestverdacht)
----------------------	--

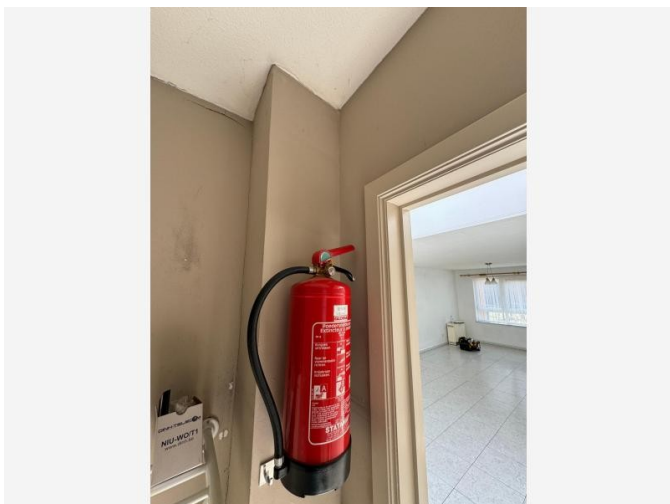
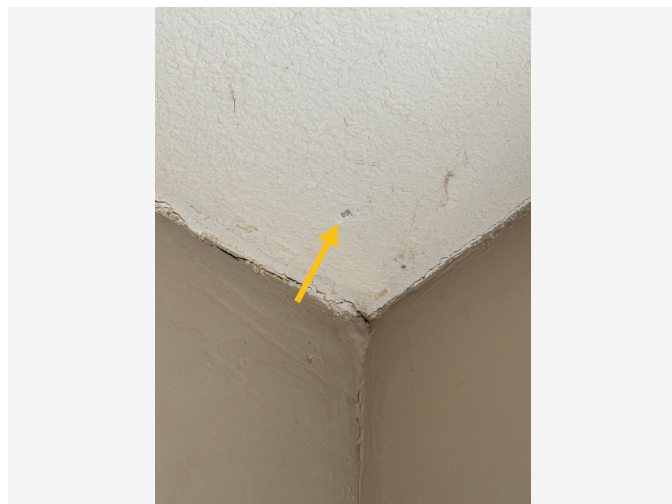
## Fiche 3: Pleisterwerk plafonds

Geen asbest

#	Type	Referentie	Resultaat
3.1	Mengmonster	002	Geen asbest

Beschrijving	Pleisterwerk plafonds
Omgeving	Binnen
Primaire drager	Plafond
Bindmiddel van materiaal	Gips - kalk
Gebondenheid op basis van bindmiddel	Niet-hechtgebonden
Hoeveelheid (oppervlakte - dikte - aantal)	• 300,00 m <sup>2</sup> - 1,00 cm - 1 stuk
Totaal volume	3,00 m <sup>3</sup>
Identificatiemethode	Vaststelling met monstername
Destructieve handeling voor identificatie	Nee
Opmerking	De hoeveelheid is een schatting en kan afwijken van de werkelijke toestand. Waar mogelijk, wordt staalname uitgevoerd conform het inspectieprotocol: in een droge ruimte zoals een slaapkamer, in een natte ruimte zoals een keuken of badkamer, in een traphal en in een stookruimte.

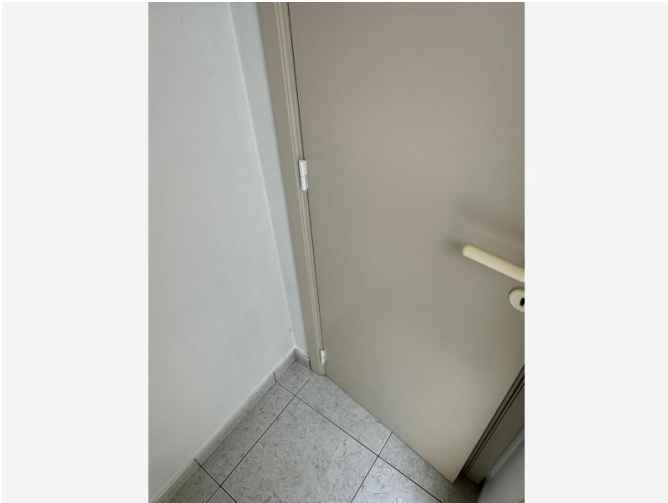
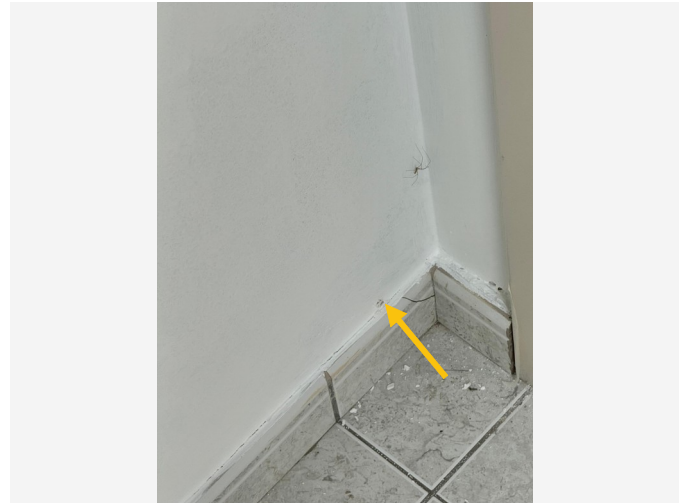
## Fiche 4: Pleisterwerk wanden

Geen asbest

#	Type	Referentie	Resultaat
4.1	Mengmonster	001	Geen asbest

Beschrijving	Pleisterwerk wanden
Omgeving	Binnen
Primaire drager	Binnenwand
Bindmiddel van materiaal	Gips - kalk
Gebondenheid op basis van bindmiddel	Niet-hechtgebonden
Hoeveelheid (oppervlakte - dikte - aantal)	• 300,00 m <sup>2</sup> - 1,00 cm - 1 stuk
Totaal volume	3,00 m <sup>3</sup>
Identificatiemethode	Vaststelling met monstername
Destructieve handeling voor identificatie	Nee
Opmerking	De hoeveelheid is een schatting en kan afwijken van de werkelijke toestand. Waar mogelijk, wordt staalname uitgevoerd conform het inspectieprotocol: in een droge ruimte zoals een slaapkamer, in een natte ruimte zoals een keuken of badkamer, in een traphal en in een stookruimte.
