Asbestinventarisatetest

Prins Karellaan 10, 8370 Blankenberge

Attestnummer : 20240314-000102.000

Asbestveilig

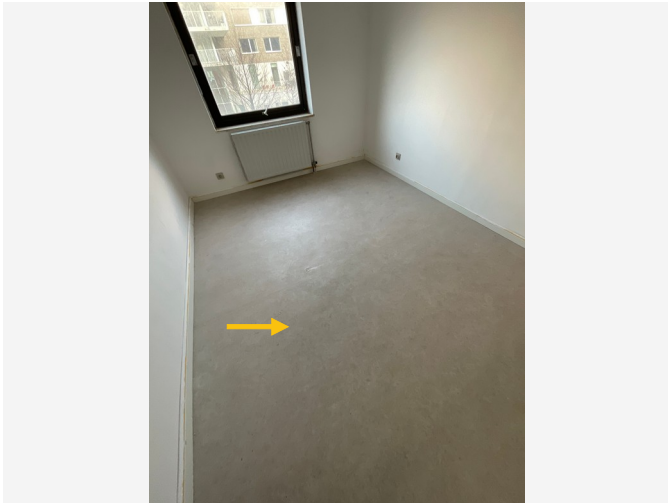
Vrije foto

Door ervaring kan de deskundige besluiten dat deze toepassing niet asbestverdacht is.

Identificatiemethode	Vaststelling & expertise (niet-asbestverdacht)
Primaire drager	Vloer
(Asbest)materiaal	Prefab - afwerking - Vloerzeil

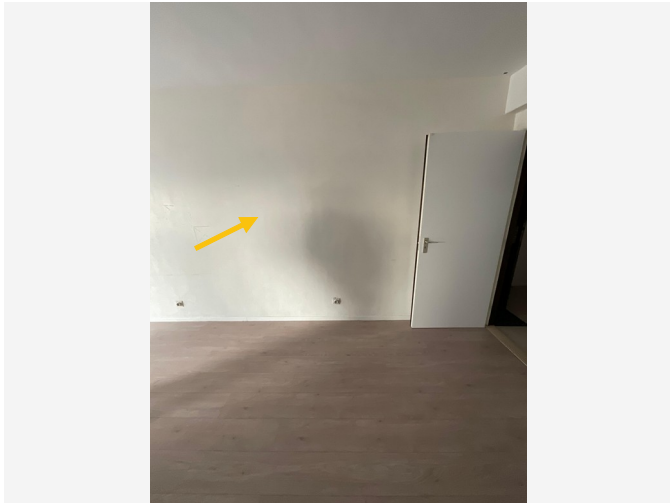
Fiche 2: Pleisterwerk muren

Geen asbest

#	Type	Referentie	Resultaat
2.1	Mengmonster	M1	Geen asbest

Beschrijving	Pleisterwerk muren
Omgeving	Binnen
Primaire drager	Binnenwand
Bindmiddel van materiaal	Gips - kalk

Gebondenheid op basis van bindmiddel	Niet-hechtgebonden
Hoeveelheid (oppervlakte - dikte - aantal)	• 146,00 m ² - 1,00 cm - 1 stuk
Totaal volume	1,46 m ³
Identificatiemethode	Vaststelling met monstername
Destructieve handeling voor identificatie	Nee
