Asbestinventarisatetest

Victor Govaerslaan 37A/CD, 2170 Antwerpen

Attestnummer : **20240429-000474.000**

Zone 1: Hoofdgebouw

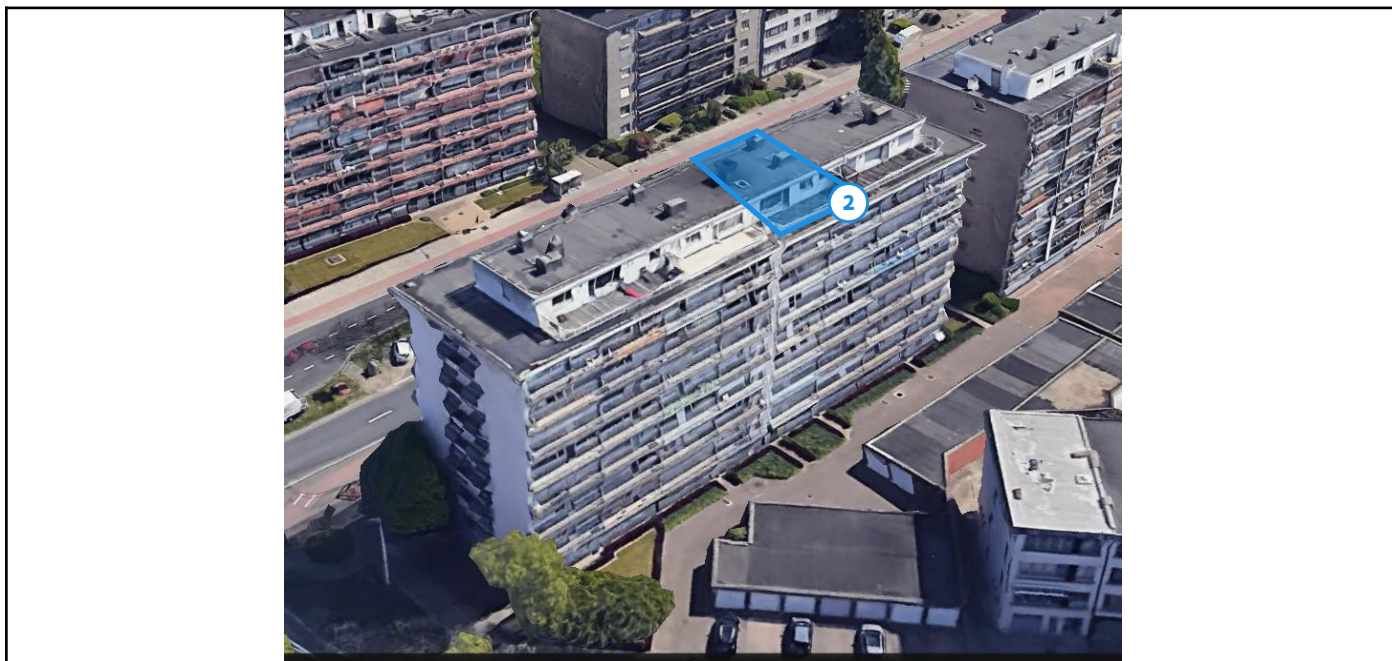
Plan 1.3: 1

Beschrijving	Type	Actie
2. Roofing	Geen asbest	-

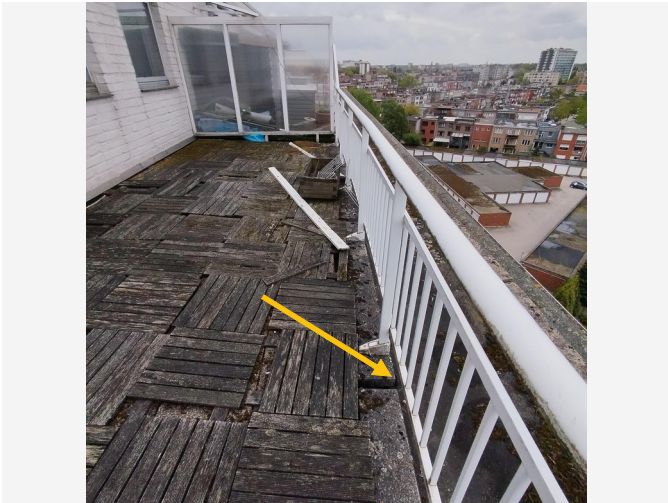
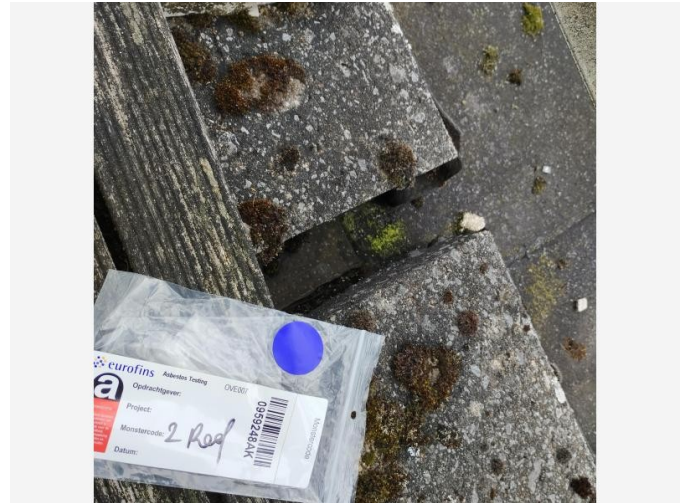
Fiche 2: Roofing

Overzichtsfoto

Detailfoto

Geen asbest

#	Type	Referentie	Resultaat
2.1	Puntmonster	Roofing	Geen asbest

Beschrijving	Roofing
Omgeving	Buiten
Primaire drager	Plat dak

Bindmiddel van materiaal	Bitumen (roofing, teer, asfalt)
Gebondenheid op basis van bindmiddel	Hecht
Hoeveelheid (oppervlakte - aantal)	<ul style="list-style-type: none"> • 123,00 m² - 1 stuk
Totale oppervlakte	123,00 m ²
Identificatiemethode	Vaststelling met monstername
Destructieve handeling voor identificatie	Nee
Opmerking	<p>Er werd een staal genomen aan een overlappend stuk roofing waardoor de waterdichtheid van de dakbedekking niet in het gedrang komt. Het is niet duidelijk of er asbestverdachte onderlagen aanwezig zijn. Extra controle/staalname aangewezen bij renovatiewerken. De vermelde oppervlaktes, diktes en volumes betreffen een beredeneerde schatting. Er worden geen rechten verleend aan deze oppervlaktes/diktes/volumes.</p>

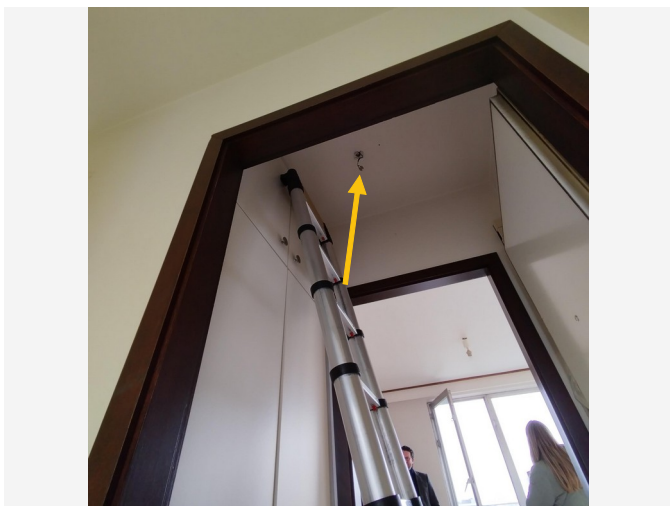
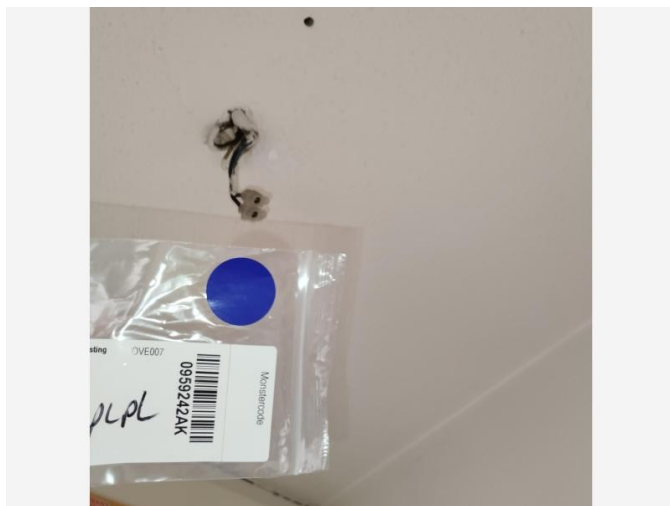
Fiche 3: Plafondpleister

Overzichtsfoto

Detailfoto

Geen asbest

#	Type	Referentie	Resultaat
3.1	Puntmonster	Plafondpleister	Geen asbest

Beschrijving	Plafondpleister
Omgeving	Binnen
Primaire drager	Plafond
Bindmiddel van materiaal	Gips - kalk

Gebondenheid op basis van bindmiddel	Niet-hechtgebonden
Hoeveelheid (oppervlakte - dikte - aantal)	• 1,00 m ² - 2,00 cm - 1 stuk
Totaal volume	0,02 m ³
Identificatiemethode	Vaststelling met monstername
Destructieve handeling voor identificatie	Nee
Opmerking	<p>Volgens het inspectieprotocol is een monstername van het pleisterwerk verplicht om dit te identificeren als niet-asbesthoudend.</p> <p>Locatie staalnames:inkom hal (enige pleisterplafond)</p> <p>De vermelde oppervlaktes en volumes betreffen een beredeneerde schatting. Er worden geen rechten verleend aan deze oppervlaktes/volumes. De dikte is een schatting die voorkomt uit de monsterplaatsen en is daarom niet altijd representatief. De plafonds die niet aangeduid zijn, zijn valse plafonds. Het is niet duidelijk of er pleisterwerk aanwezig is achter deze valse plafonds, het is aangewezen om bijkomend onderzoek uit te voeren bij werken.</p>

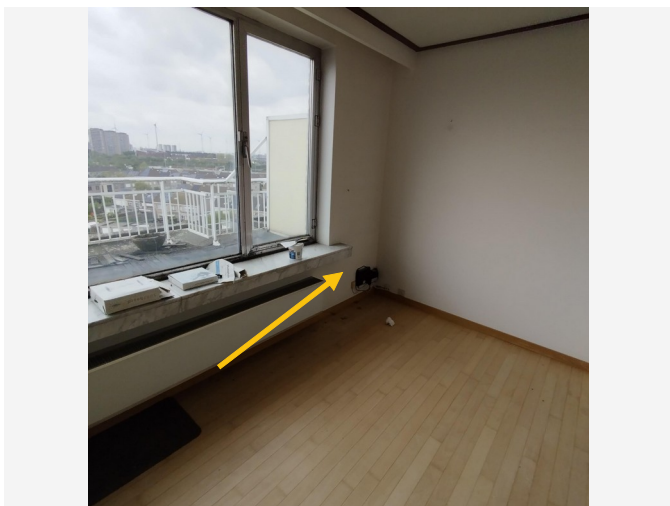
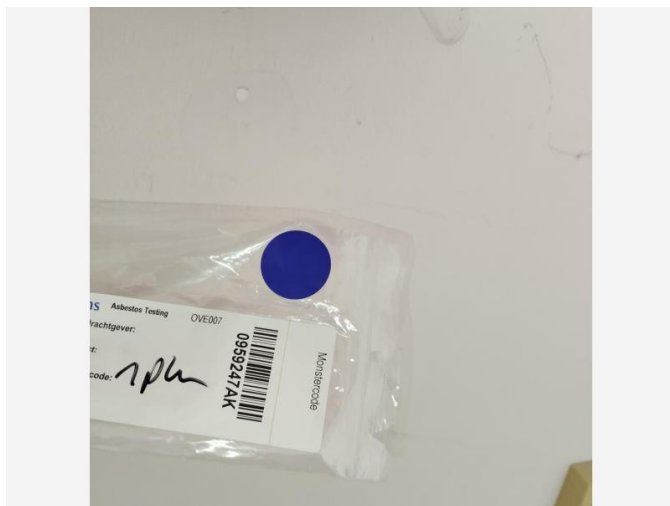
Overzichtsfoto

Detailfoto

Geen asbest

#	Type	Referentie	Resultaat
4.1	Mengmonster	Muupleister	Geen asbest

Beschrijving	Muupleister
Omgeving	Binnen
Primaire drager	Binnenwand
Bindmiddel van materiaal	Gips - kalk

Gebondenheid op basis van bindmiddel	Niet-hechtgebonden
Hoeveelheid (oppervlakte - dikte - aantal)	• 62,00 m ² - 1,00 cm - 1 stuk
Totaal volume	0,62 m ³
Identificatiemethode	Vaststelling met monstername
Destructieve handeling voor identificatie	Nee
Opmerking	<p>Volgens het inspectieprotocol is een monstername van het pleisterwerk verplicht om dit te identificeren als niet-asbesthoudend.</p> <p>Locatie staalnames: individuele ruimte: Slaapkamer, living / natte ruimte: nvt / stookplaats: nvt / traphal: nvt</p> <p>De vermelde oppervlaktes en volumes betreffen een beredeneerde schatting. Er worden geen rechten verleend aan deze oppervlaktes/volumes. De dikte is een schatting die voorkomt uit de monsterplaatsen en is daarom niet altijd representatief.</p>
